## **BRANDUTREDNING**

Brand i paviljong till barnstuga.

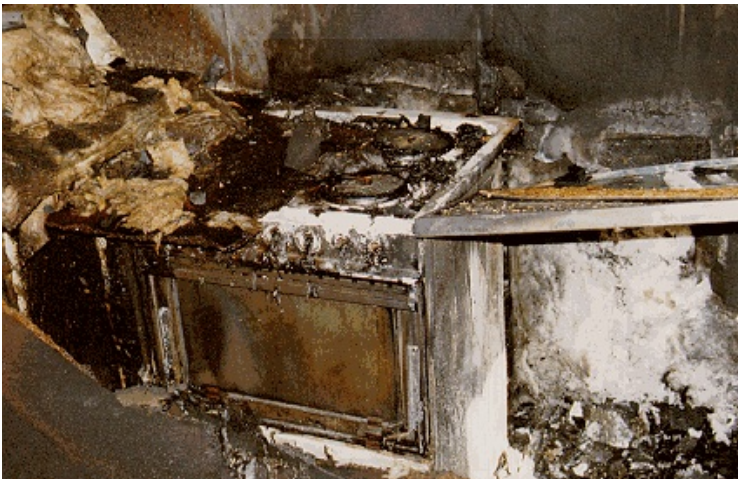
Jämfört med rummet utanför köket så hade köket mindre brandskador.
