BRANDUTREDNING

Brand i sopcontainer i passagegång till innergård.

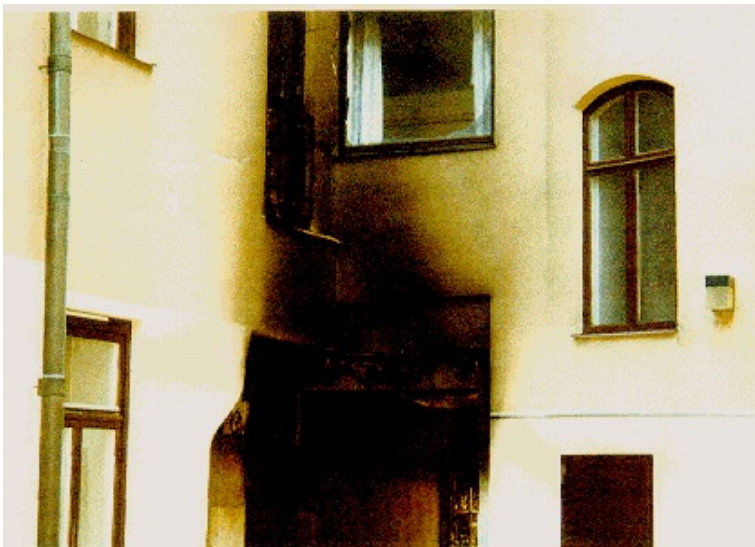
Vid undersökningen konstaterades att branden hade börjat i en sopcontainer, som innehöll mycket papper och brännbart material.

Branden har uppstått genom att någon anlagt branden i containern

Branden fick ett mycket häftigt förlopp och spred sig upp efter innergårdens fasad.

Närliggande fönster krossades av hettan från branden.
