## PROTOKOLL ÖVER BRANDORSAKSUNDERSÖKNING

<b>ANLEDNING TILL UNDERSÖKNINGEN</b>	Brand i manöverskåp för elektriska installationer i kontors- och utställningshall
<b>UNDERSÖKNINGEN UTFÖRD AV</b>	Ulf Erlandsson
<b>UPPLYSNINGAR OM BRANDEN</b>	<p>Onsdag kl 12.44 larmades räddningstjänsten om en brand i en vägg på våning 1 trappa. Insatsrapport, se bilaga 1.</p> <p>Fastigheten är uppförd i två plan som står i öppen förbindelse med varandra genom en trappa. På nedervåningen finns reception, kontor och lagerutrymmen. På övre våningen finns ett kombinerat utställnings- och konferensrum. I rummet finns hyllor och ställ med företagets kollektion av textilier och sportartiklar.</p> <p>Väggarna utgöres av vävklädda gipsplattor, taket är klätt med träpanel. I ett hörn finns en bardisk som avskiljer en pentrydel från den övriga delen av rummet.</p> <p>På en vägg i pentryavdelningen fanns en manöverpanel med ett stort antal strömbrytare och s.k. dimmers. Se bild 1.</p> <p>När rökdykare kom upp på övervåningen såg de att det brann med öppna lågor i manöverskåpet. Lågorna slog upp mot taket och hade fått fäste i träpanelen. Smälta plastdetaljer från manöverskåpet hade fallit ner på golvet och start

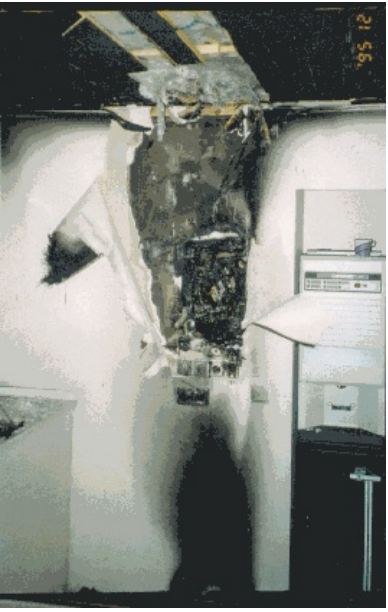
Det brunna manöverskåpet var utfört av plast och infällt i en mellanvägg som vette mot ett fläktrum. Det innehöll 24 st små vippströmbrytare som styrde olika belysningsdetaljer och strömuttag i rummet. Dessutom fanns under manöverskåpet två rader med vridbara regleringsdon s k dimmers.

Bilden visar att manöverpanelen till den elektriska installationen var infälld i gipsväggen. Under den satt två rader med dimmers.
