STYRENVAGNSLÄCKAGE

Händelse: Tisdagen den 3 november klockan 11.49 inträffade en olycka med fullastad styrenvagn vid Kusthamsgatan i Malmö Oljehamn. Vagnen har spårat ur och ligger på sidan samt ett läckage uppstått från domluckan. Inga personskador.

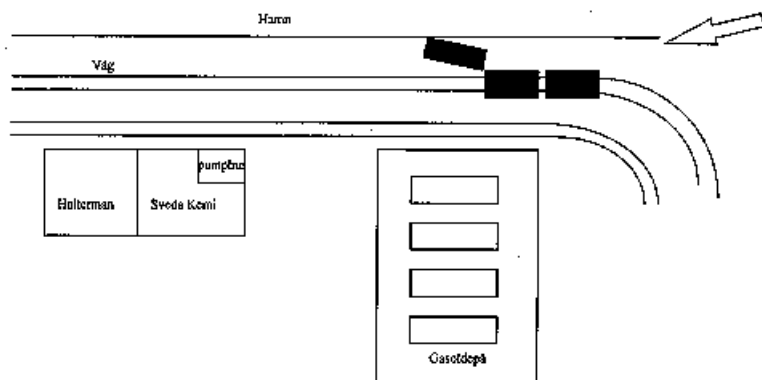
Vid inspektion av olycksplatsen konstaterades att inget läckage var synligt. Domluckan hade tätats utav räddningstjänstens första insatsgrupp genom att man spänt befintliga förskruvningar på luckan. Läget stabilt.

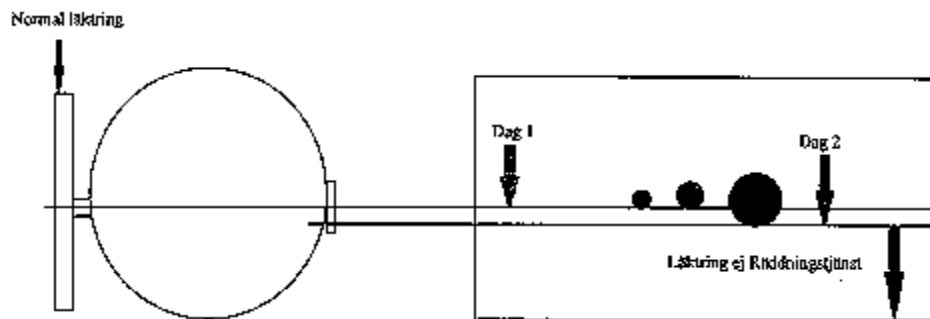
Skador under vagnen som vi ej kunde se.

Fastställa vätskenivån i tanken.

Komma in i tanken för fortsatt läktring då vätskenivån når bottenventilen.

Vätskan som finns under tryck/vakuumventilerna men över domluckan

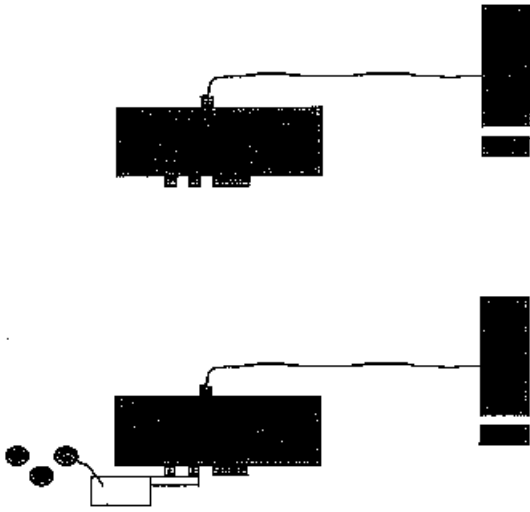
moment 1

Läktring Järnvägsvagn - Tankbil

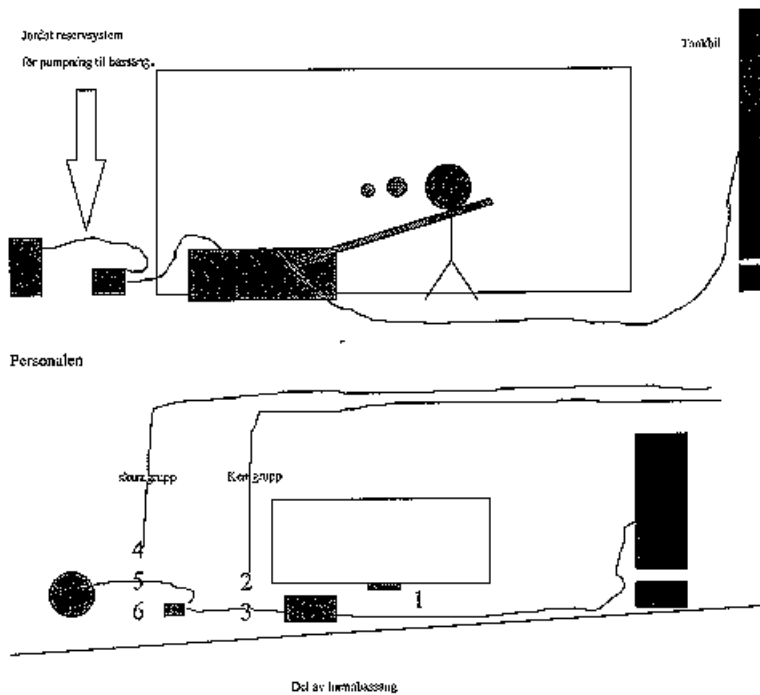
Tömmningen via domluckan fungerade bra inget ytterligare spill kunde noteras utan rännan klarade av att leda bort den vätska som kom ut.

Flödet från domluckan var enkelt att kontrollera. Tankbilens pump hade för stor kapacitet vilket medförde att bassängen fick fyllas upp och tömmas i omgångar. 1 kemdykare befanns sig vid domluckan för att styra flödet övriga en bit bort. Gummiklubba användes för att lossa förskruvningarna. Presenning lades på marken för att förhindra eventuellt spill.
