Explosion i rorofartyg med last av natriumklorat

(Olycka nr 28)

1991, 5 november 10 n.m. öster om Teeside, Englands ostkust

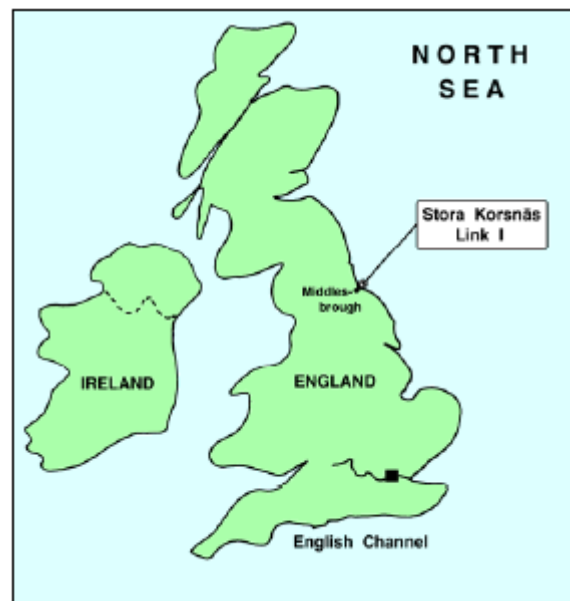
Det svenska rorofartyget *Stora Korsnäs Link I* var den 5 november 1991 på väg från Sverige till Hartlepool i England när brand utbröt i dess maskinrum. Besättningen misslyckades att släcka branden trots att man fyllde hela maskinrummet med koldioxid. Huvudmaskinerna stängdes och fartyget drev fritt för vinden som var hård nordvästlig (20-30 knop). Räddningstjänsten larmades i den närmaste hamnen Teeside. Räddningsfartyg sändes till platsen och brandmän bordade fartyget. Inte heller brandmännen kunde släcka elden som spred sig till övre däck. Bogserbåtar drog då fartyget längre ut till sjöss.

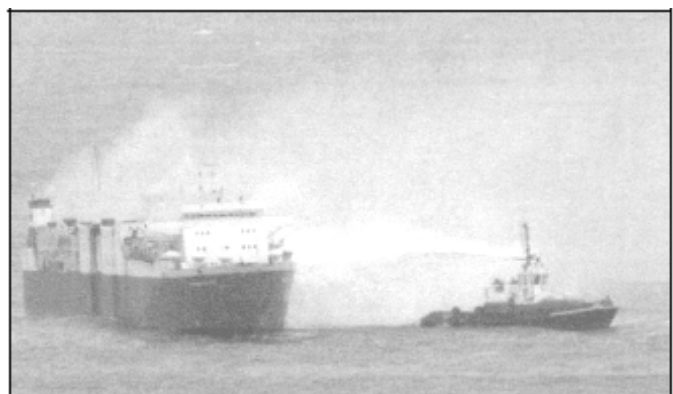
Ett räddningsfartyg med brandbekämpningsutrustning sändes ånyo till platsen och sprutade vatten över *Stora Korsnäs Link I* för att försöka kontrollera branden. Även detta försök misslyckades och branden spreds till övriga lastdäck.

Den 8 november inträffade en våldsam explosion nära containrarna med natriumklorat. Ena fartygssidan trycktes ut och fartyget rullade över åt sidan och kantrade. Efter några timmar sjönk *Stora Korsnäs Link I* på 40 meters djup. De enda övriga skador som explosionen åstadkom var att två vindrutor på räddningsfartyget blåstes sönder.
