# PROTOKOLL ÖVER BRANDUTREDNING

Brand i skorstenstäckning.

Laboratoriebyggnad under byggnation 5 våningsplan.

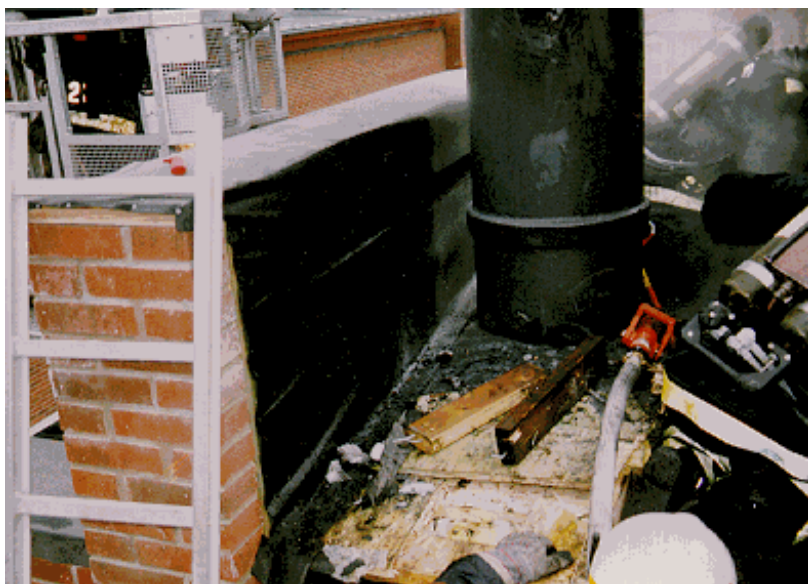
Vid provkörning och avsyning av reservkraftsaggregatet blev täckningen på skorstenen överhettad och började brinna.

Täckningen på skorstenen var ej utförd enligt ritning bilaga 2. Trä och tjärpapp låg direkt mot avgasröret som fick sådan temperatur så att täckningen antändes.

Bilden visar täckningen mot ventilationstrumman.
