Storstockholms
brandförsvar

Villabrand 2011-01-13
Täby

Fördjupad olycksundersökning

Datum för händelsen	2011-01-13
Plats för händelsen	
Typ av olycka	Brand i fristående souterrängvilla
Insats / Rapportnummer	2011000347
Distrikt	Täby
Beslut om Fördjupad olycksundersökning taget av	Magnus Wallin Jourhavande Brandchef SSBF
Undersökningen utförd av	Georg Wiberg och Anders From
Avgränsning av uppdrag	Med stöd av Lagen om skydd mot olyckor 2003-778 Kap 3 10§ i skälig omfattning undersöka orsaken, händelseförlopp och räddningsinsatsen.

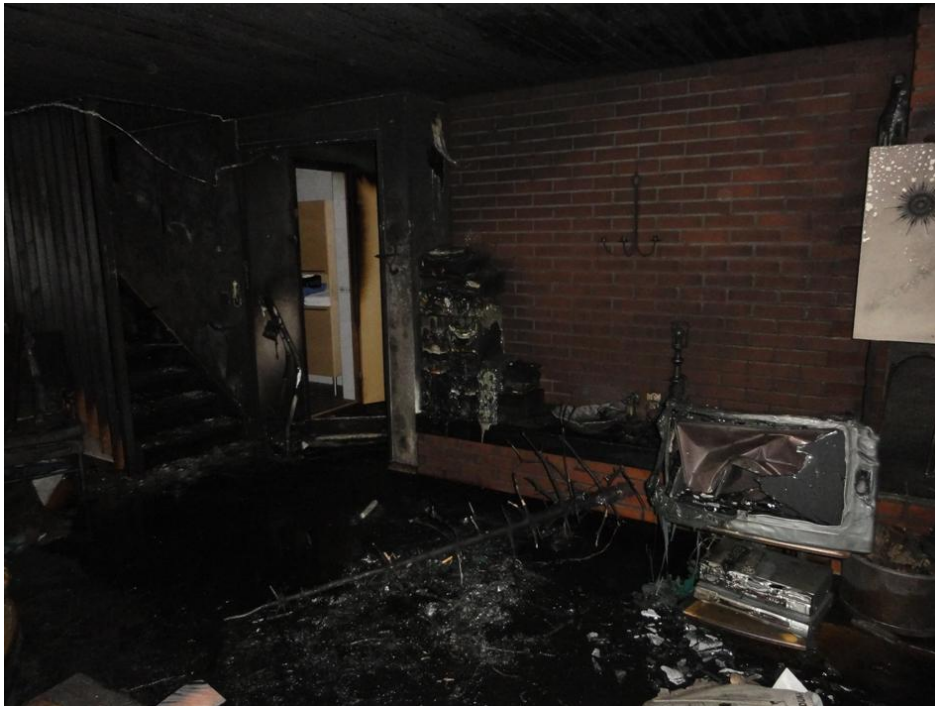
De utrymmen som var kraftigast utsatta av branden var gillestugan, trappan upp mot hallen och den yttre delen av hallen på övervåningen.

Gillestuga och trappa.

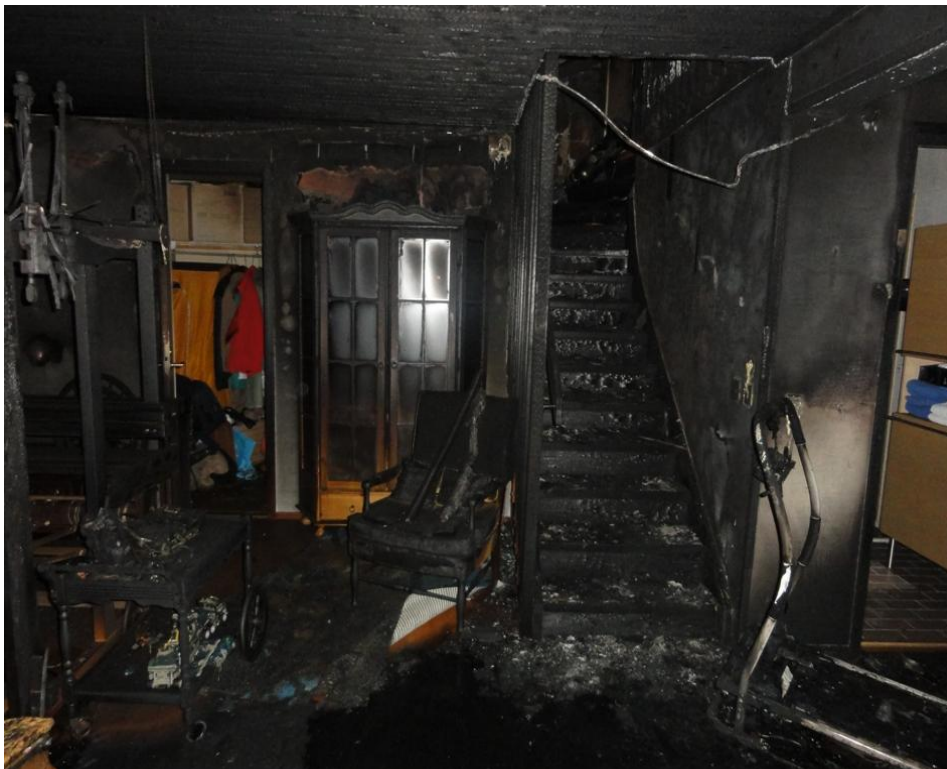
När julgranen antänds blir det tidiga brandförloppet mycket intensivt. De personer som befinner sig i huset överaskas av branden och den snabba brandspridningen som sker upp via trappan till husets övre plan.

Trappan upp.

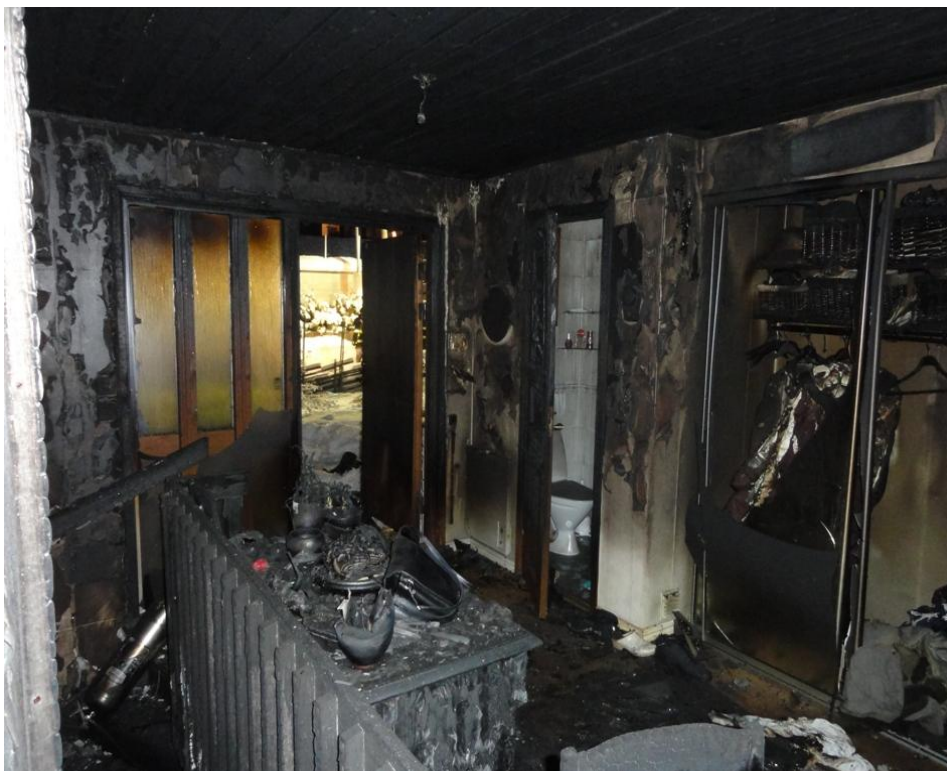
Ingen av personerna som finns i huset hinner öppna ytterdörren för att ta sig ut innan brandens hetta och rökutveckling slår ut alla försök till flykt. Entrédörren som leder ut från huset är i direkt anslutning till trappan ned till gillestugan. Dörren var låst endast med ett enkelt låsvred.

Trappan och dörr ut.

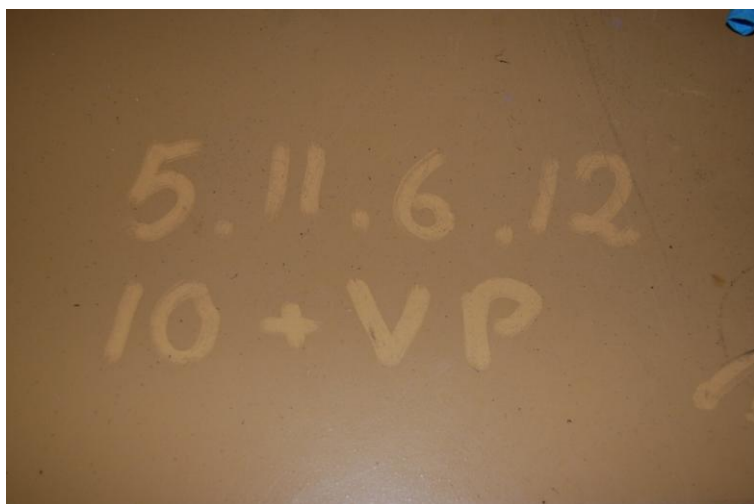
Fem⁶ proppar som styr belysning har konstaterats utlösta efter branden.

Foto på anteckningar av utredarna över utlösta proppar vid en tidig undersökning av brandplatsen. Anteckningarna är gjorda i sotet på locket av en frysbox.

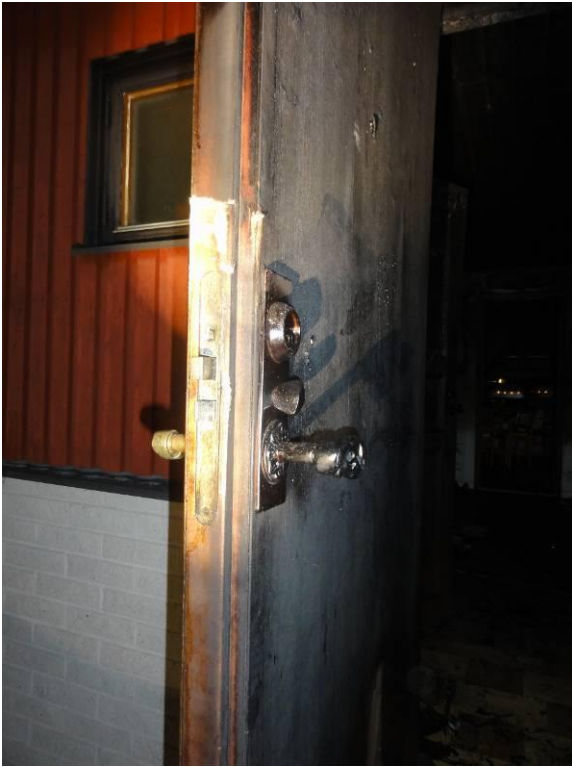
Ytterdörrens låsmodell

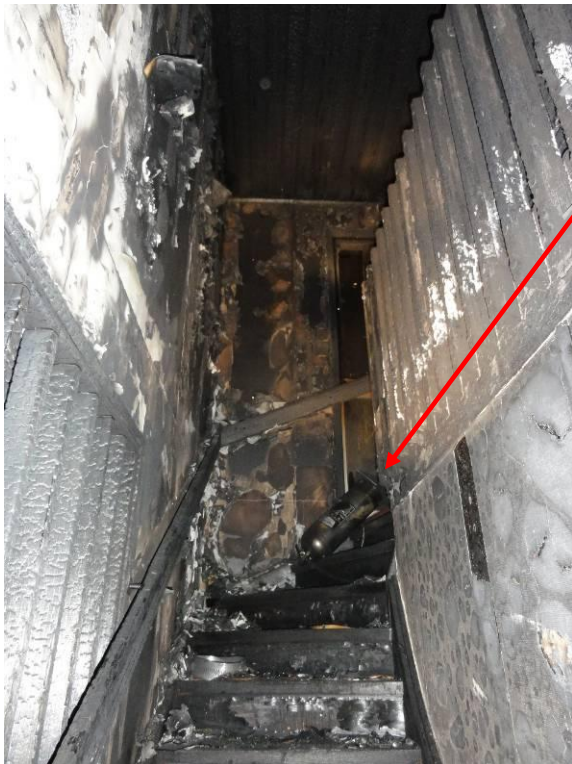
En använd handbrandsläckare med Light Water återfinns efter branden i övre delen av trappan ned till gillestugan.

Trappen från gillestugan

Släckarens läge efter
släckförsöket

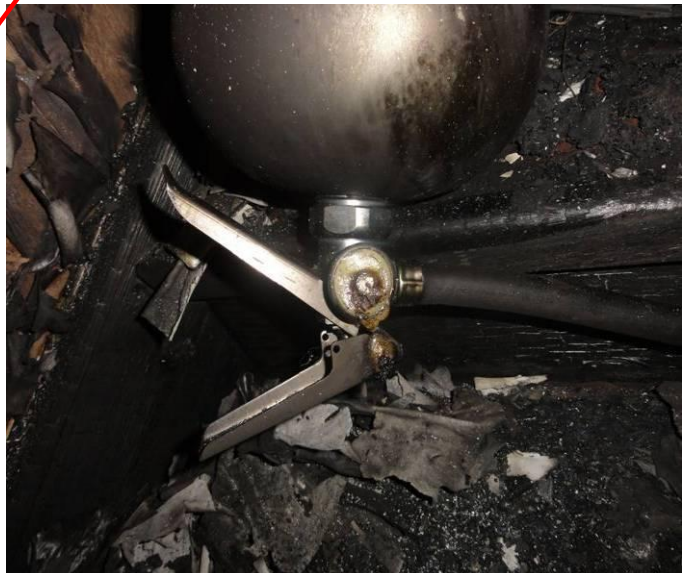
Släckförsöket med handbrandsläckaren misslyckas.

Släckaren med ca: 50 % släckmedel kvar

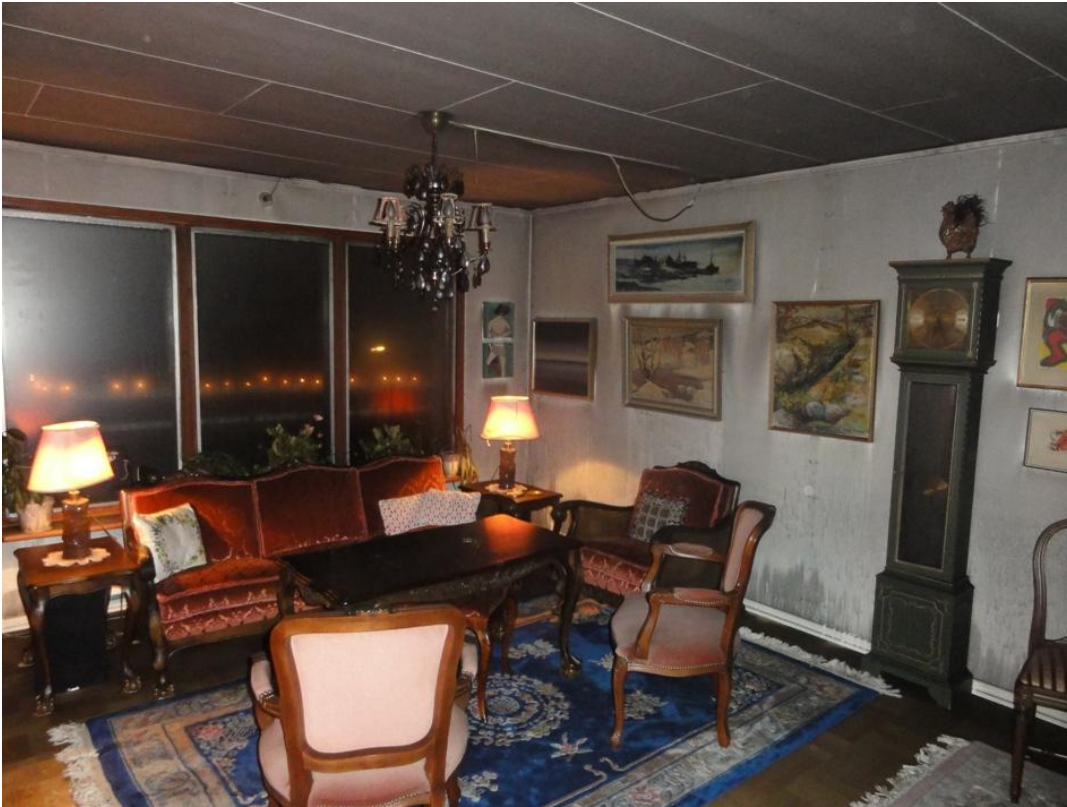
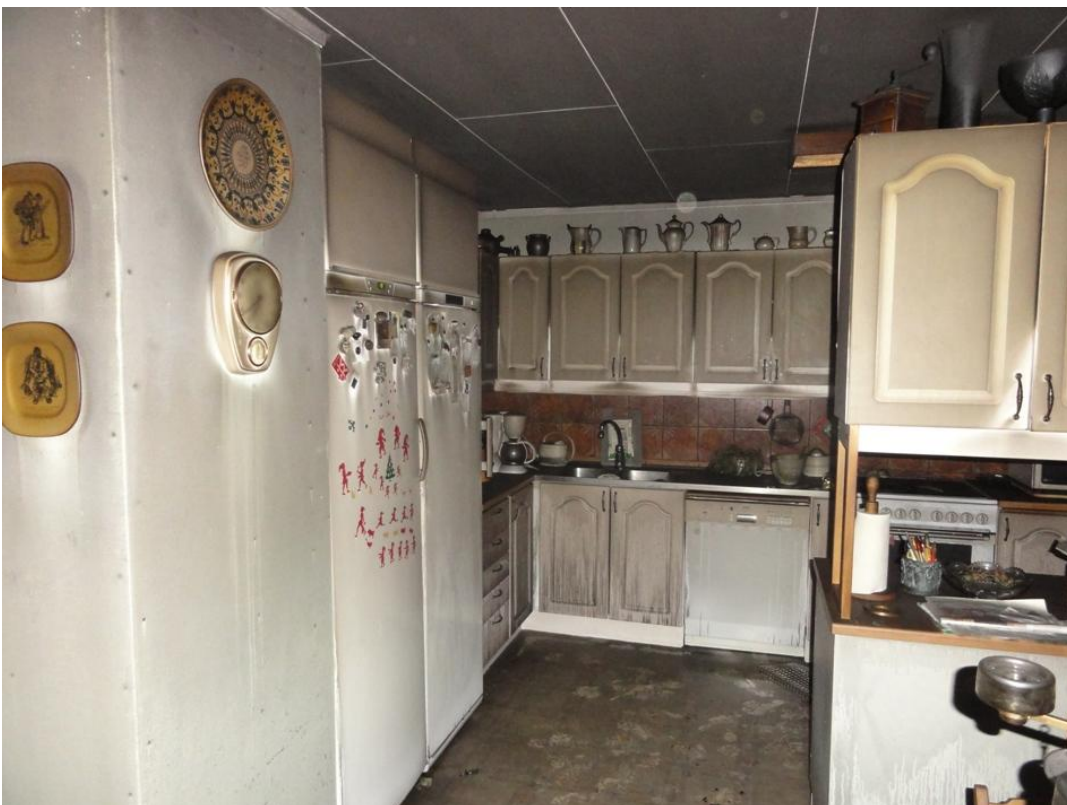
Vardagsrum och kök som står i öppen förbindelse med trappa och hall.
Observera att de inte är brandskadade

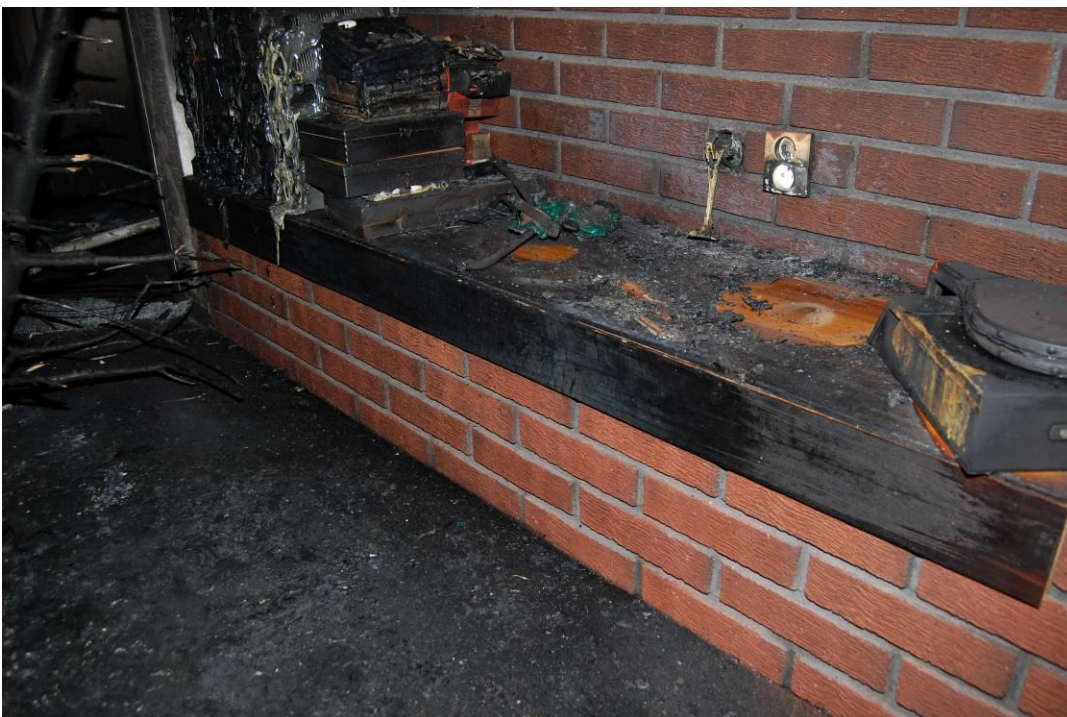
Granen var placerad bredvid en TV men teknisk undersökning⁷ har påvisat att TV:n inte varit en orsak till brandens uppkomst.

Panel bakom granen och tv-n.

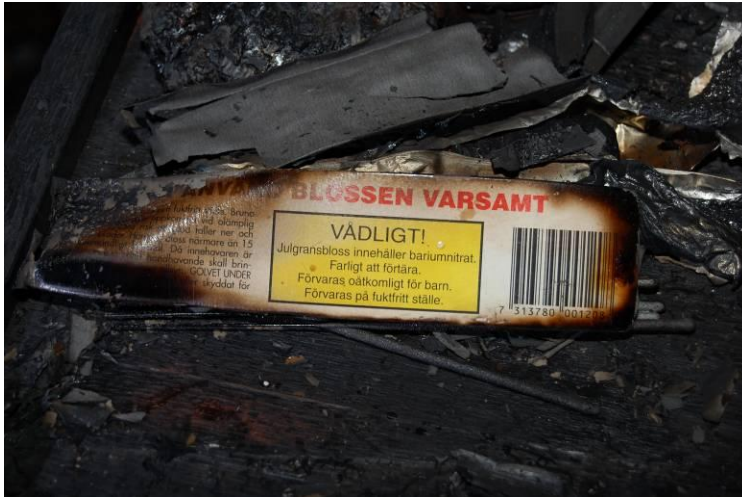
Paket med tomtebloss har återfunnits samt sex lösa tomtebloss i anslutning till resterna av granen på den initiala brandplatsen. De sex tomtebloss har en böj på respektive ståltråd som tyder på att de varit upphängda i granen. Granen var en kungsgran med tätt grenverk och granen stod i gillestugan på nedre våningen.

Ask med tomtebloss

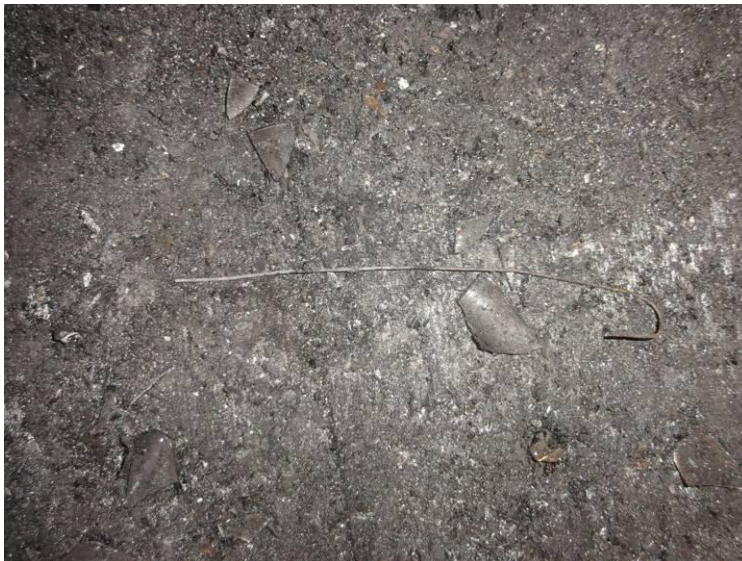
Rester av tomtebloss

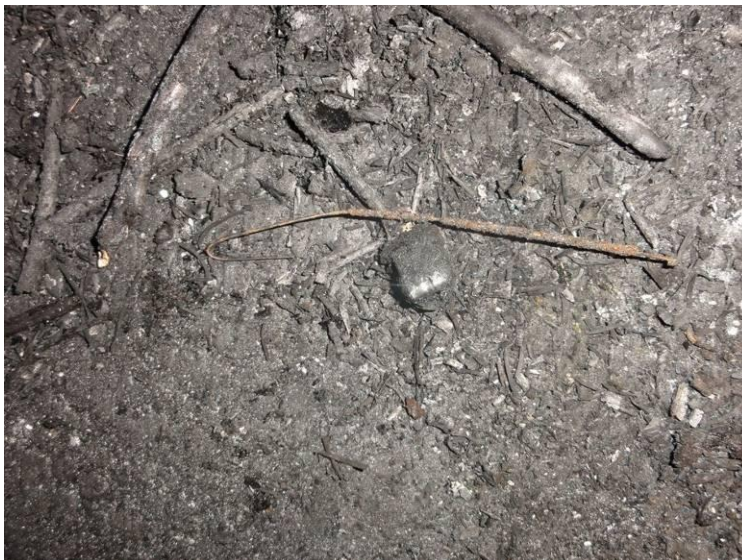
Rester av tomtebloss
