## Undersökningsprotokoll

### Brand i luftvärmväxlare

██████████, Gislaved

Tisdagen den 1 februari 2011, larm kl 17.53

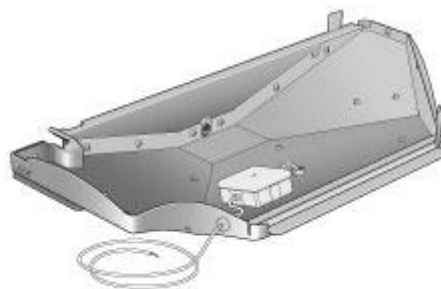
*KVT-10 med  
artikelnummer 089686*

Under värmepumpen finns en svart plastbeläggning (smälta) med rester av elektriska ledningar på betongfundamentet. Här finns även rester efter ett par glasburkar som förvarats under apparaten före branden. Plastsältan visar sig komma från ett el-uppvärmt kondensvattentråg i plast som suttit monterat i botten av värmepumpen (extra tillbehör).

Kondensvattentråget används för att samla upp och leda bort kondensvattnet från luft/vatten-värmepumpen. Tråget innehåller en värmeslinga för att avrinningen ska fungera även vid minusgrader. Värmeslingan startar automatiskt vid en utetemperatur av +2 °C. När temperaturen når över +2 °C stängs värmeslingan av igen. Värmeslingans effekt är 160 W.

Utredaren kontakter tekniker vid NIBE AB. Vid samtalet framgår att man tidigare haft problem med värmeutveckling i denna typ av kondensvattentråg i samband med kyla, vilket lett till att denna serie dragits in under våren 2010 och att ett utbyte av levererade tråg pågår.

Det går inte att tekniskt fastställa var branden börjat. Med ledning av brandbilden och utifrån de omständigheter som framkommit i övrigt, förefaller det dock troligt att branden orsakats av det kondensvattentråg som suttit monterat i botten av värmepumpen.

Utredaren kommer att informera NIBE AB om vad som hänt samt försöka påverka dessa att intensifiera sitt arbete att byta ut kondensvattentrågen.

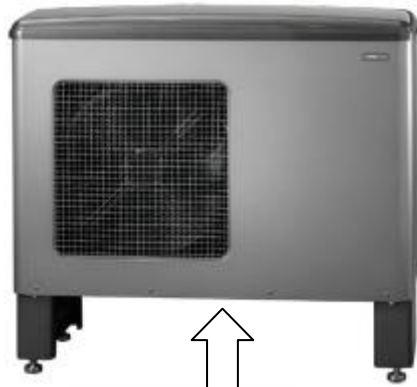
Referensbild  
*NIBE F2025 + kondensvat-  
tentråg.*  
Källa; [www.nibe.eu](http://www.nibe.eu)

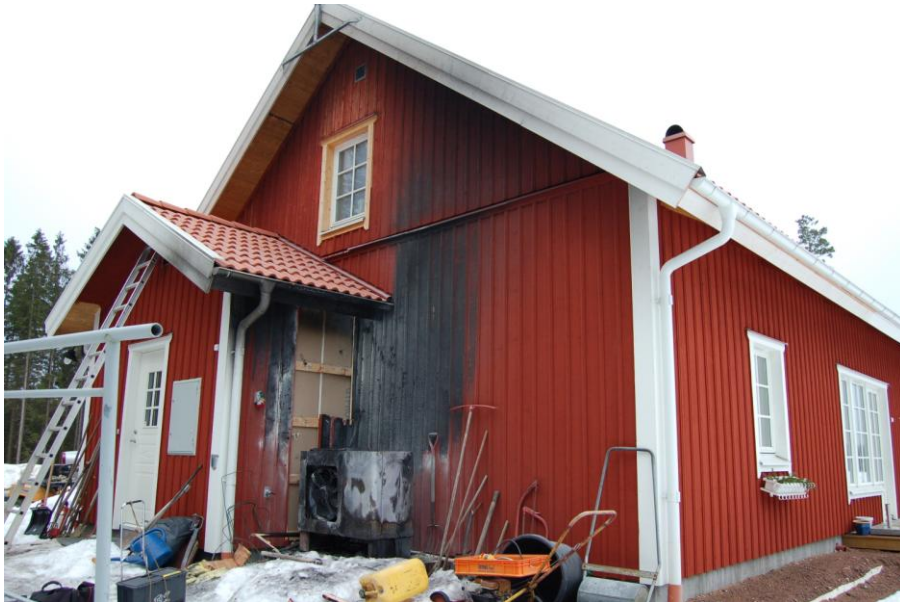
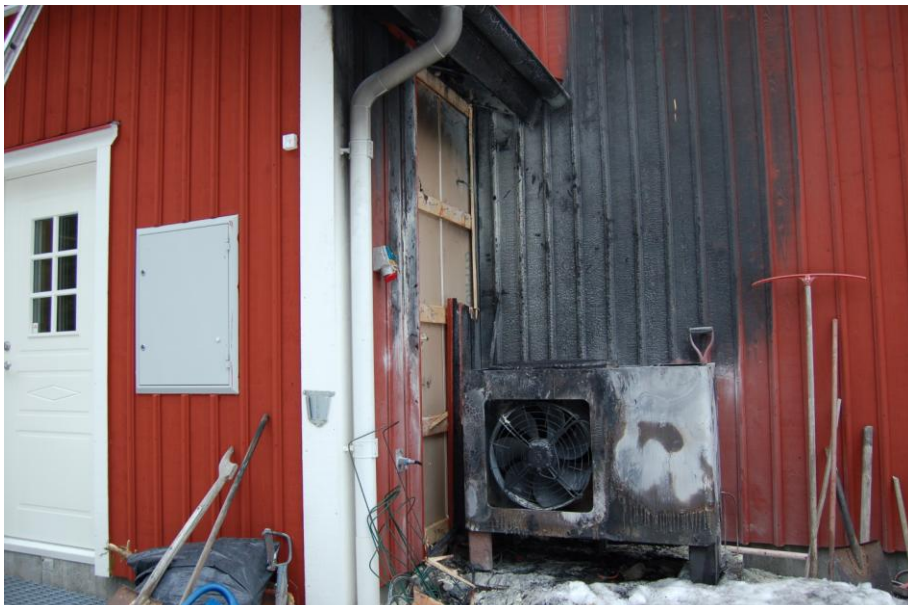
Brandskadorna omfattar hela värmepumpen samt har sekundärt spridits till byggnadens väggkonstruktion. Ett tydligt brand-v visar hur branden spridits på vägg och i takets utsprång.

Primärbrandplats,  
*värmepump* belägen  
på villans utsida.  
Sekundära brand-  
skador på väggens  
utsida, brandsprid-  
ning i vägg och tak-  
konstruktion.

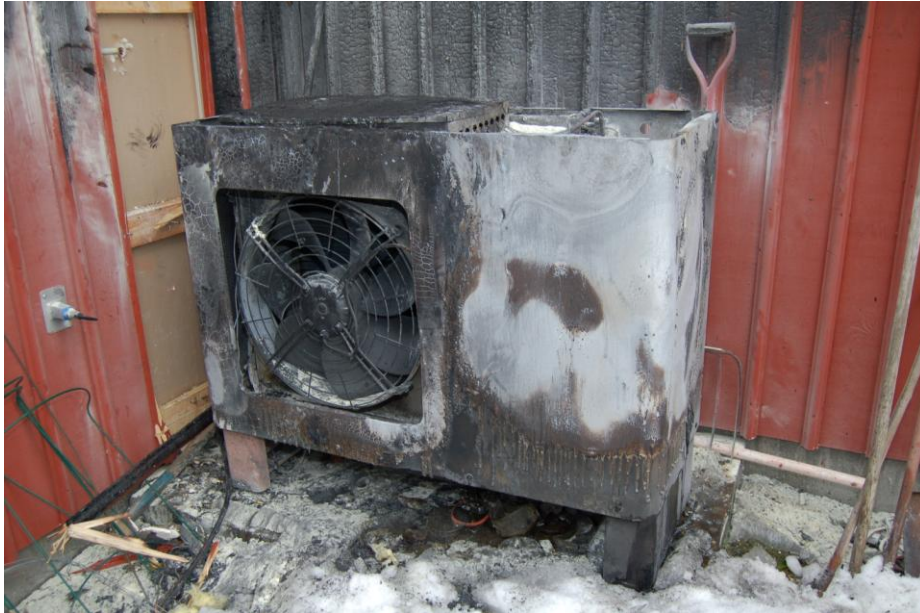
Skadeutbredning. De svåraste skadorna är koncentrerade till utrymmet där kompressorn är placerad samt under apparaten. Fläkthjul och dess motor löper fritt och utan missljud

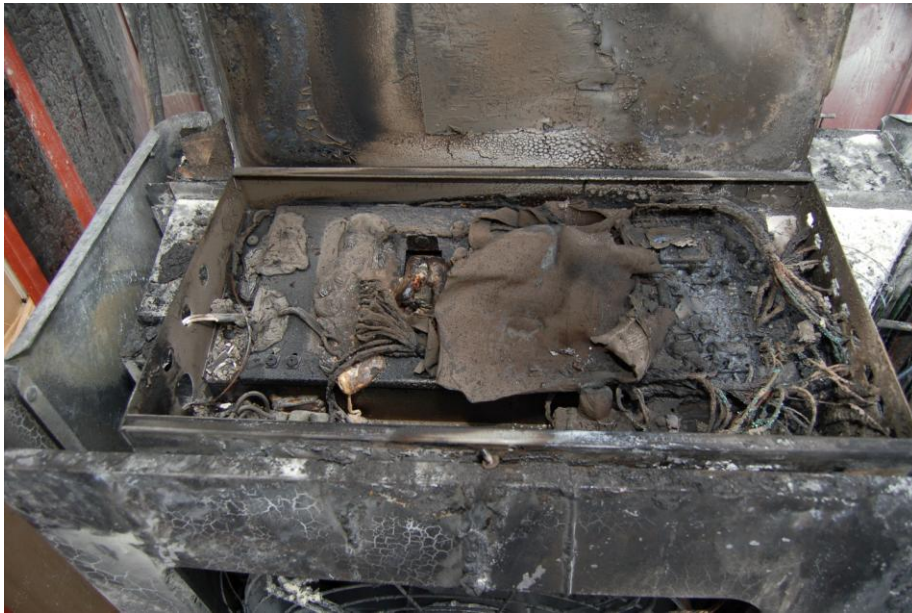
Elektronikbox i apparatens topp har endast sekundära skador

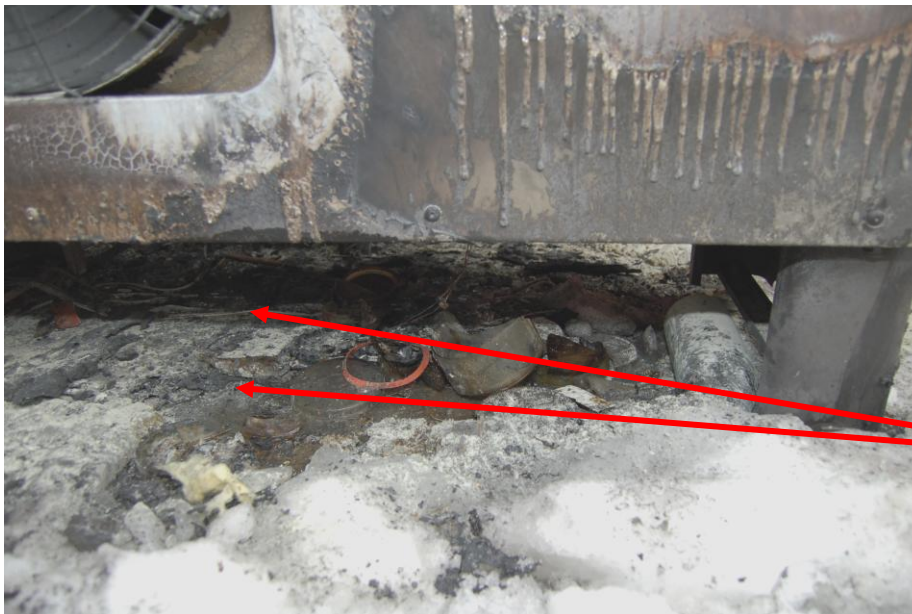
Under apparaten finns smälta rester av kondensvatten-tråget och dess elektriska värmslinga

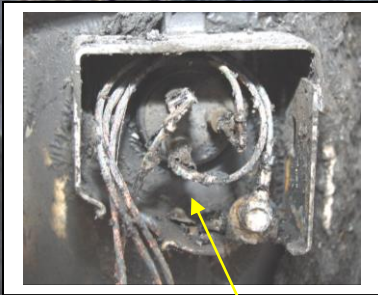
Kompressorns kopp-  
lingsdosa efter frilägg-  
ning. Inga synliga avv-  
ikelser, glapp eller dyl.

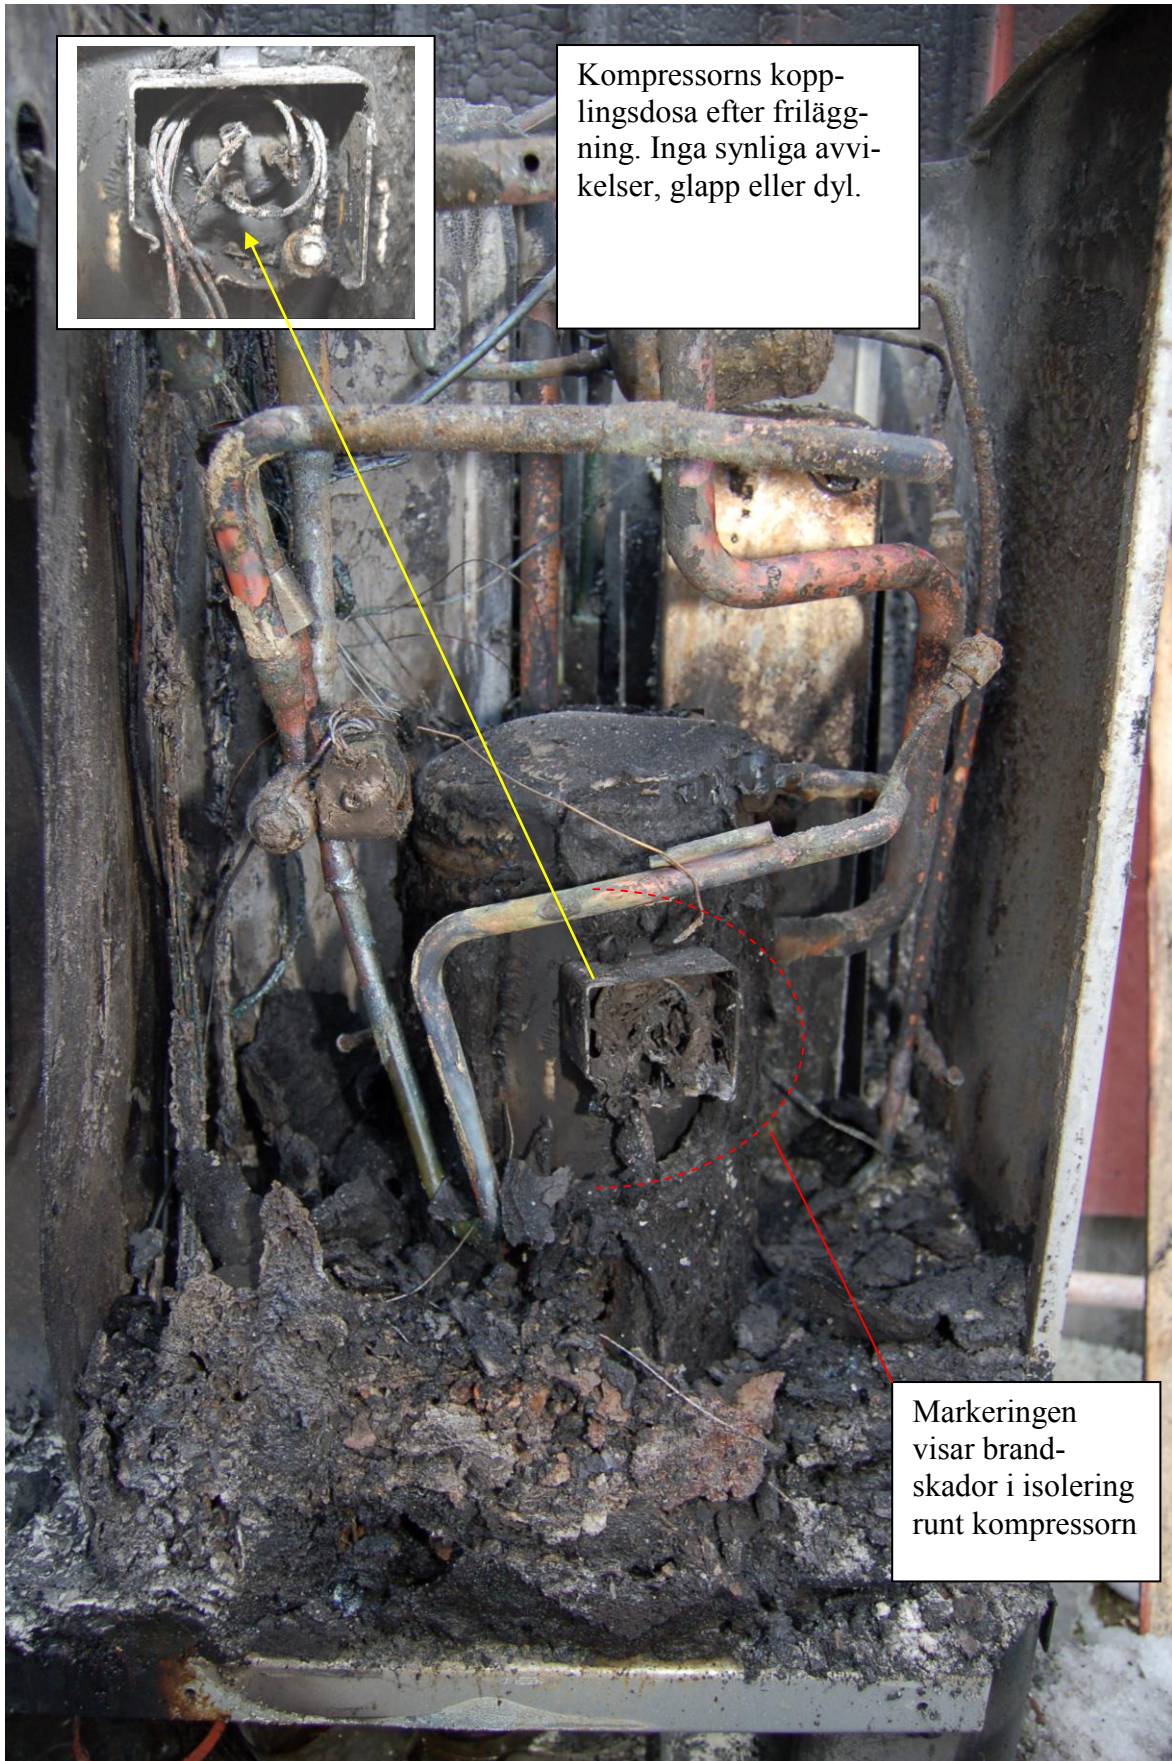
Markeringen  
visar brand-  
skador i isolering  
runt kompressorn
