Strömavbrott

Auckland Nya Zeeland, februari 1998

1999, Räddningsverket
Internationella avdelningen
ISBN 91-7253-038-3

Mats Kero, Stockholms brandförsvär
Jan Wisén, Södra Roslagens brandförsvärsförbund

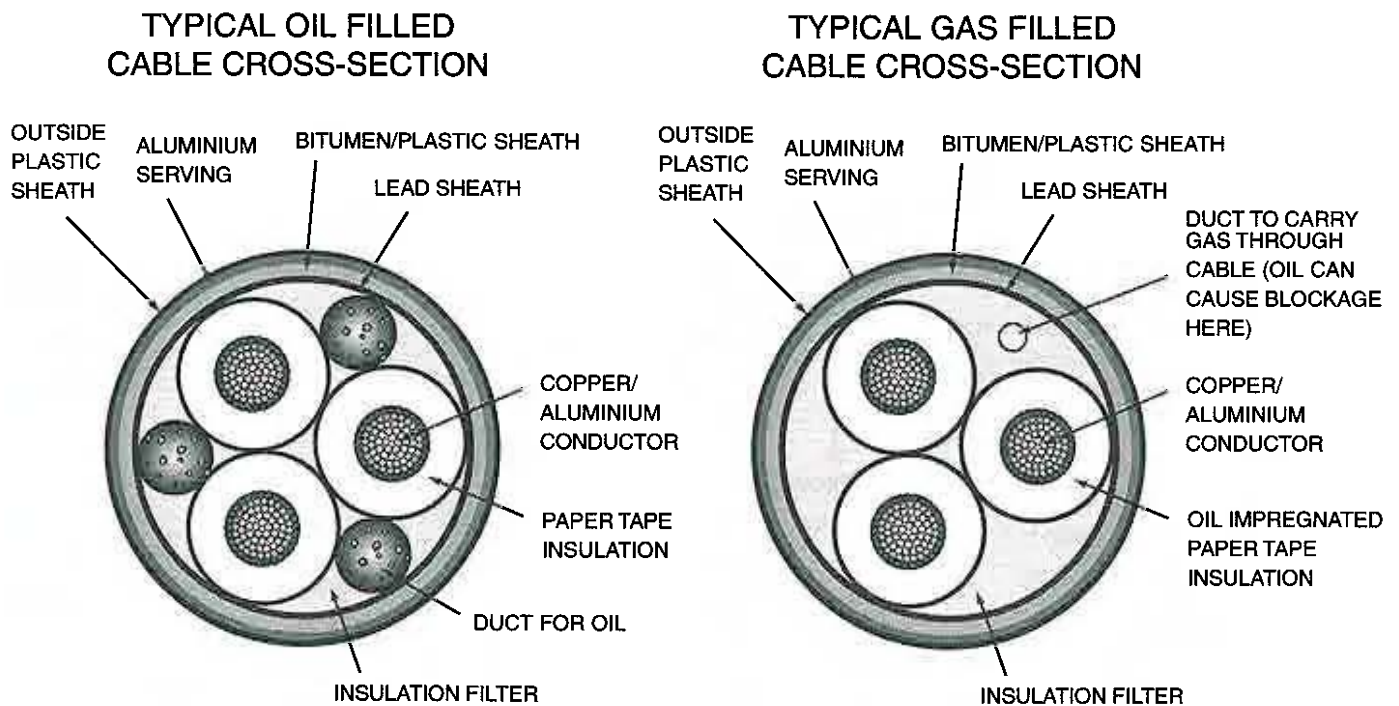
De äldsta av de fyra markförlagda 110 kV huvudmatarledningarna är 40-50 år gamla. Kablarna ligger direkt i jorden utan något skydd på cirka 1,5 meters djup. Två är gasfyllda och två är oljefyllda för kylning och isolering.

Figur 1. Två av kablarna är gasfyllda och två är oljefyllda för kylning och isolering. De gasfyllda var 40–50 år gamla.

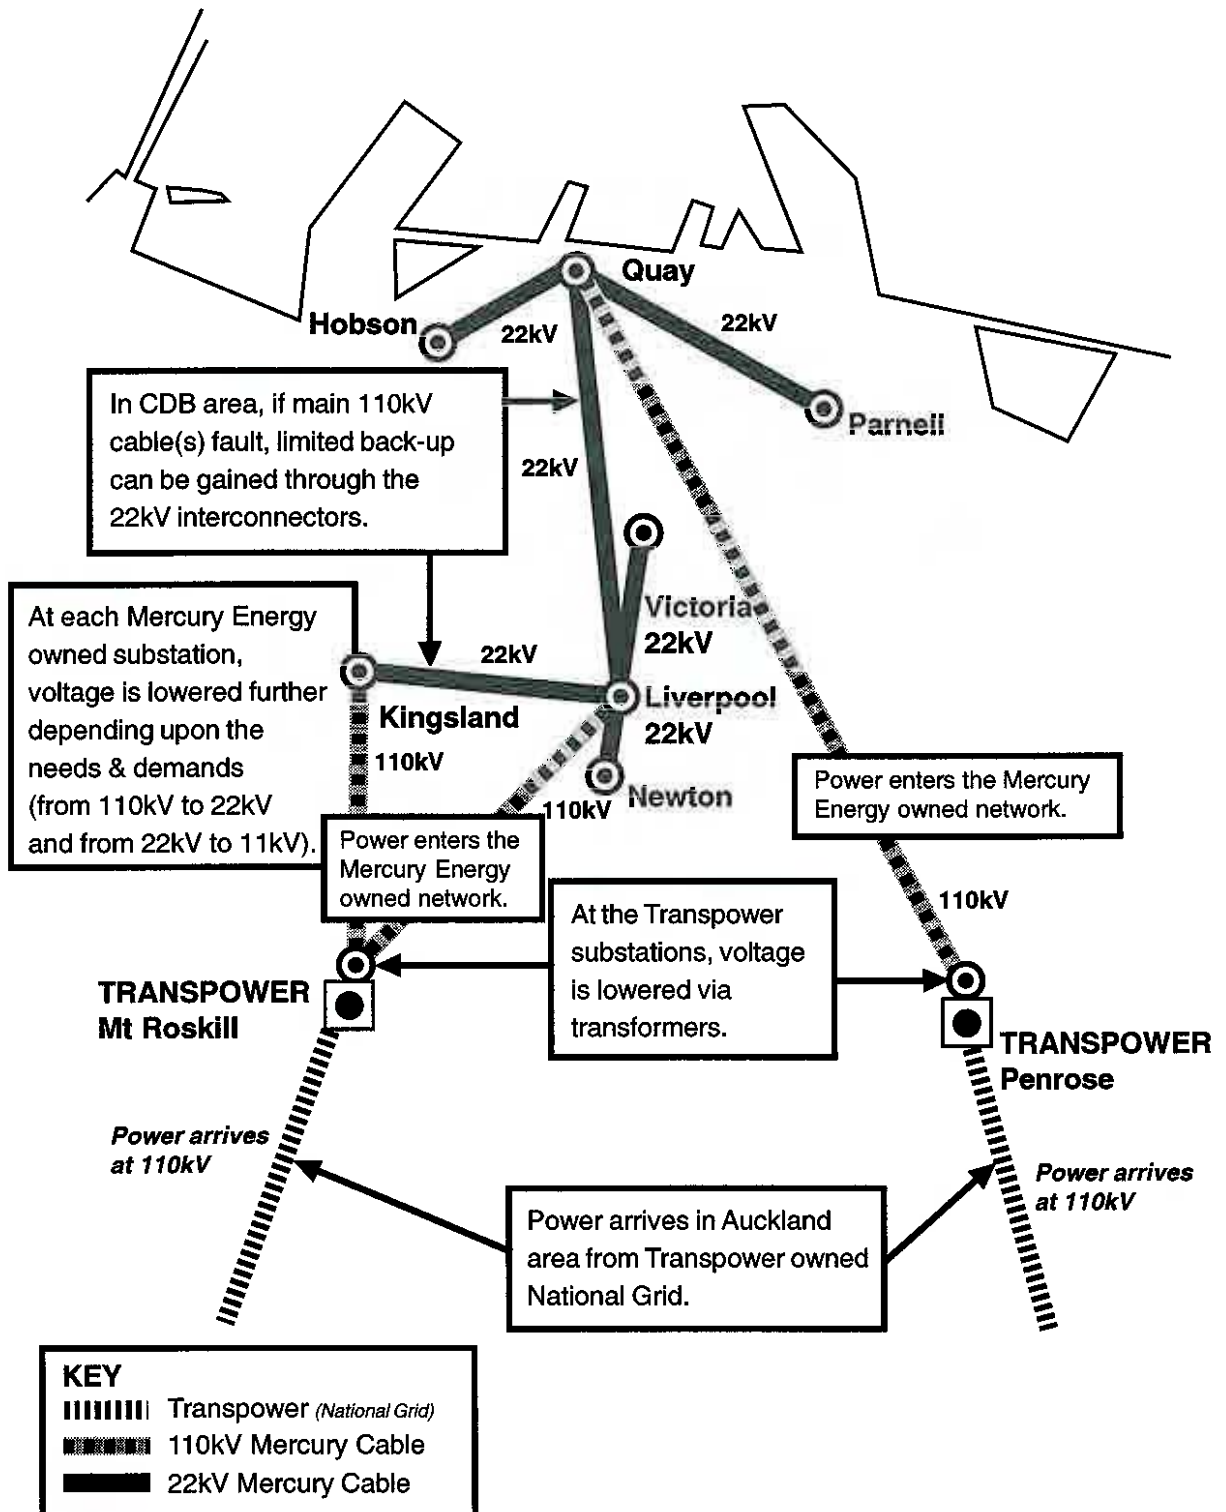
Mercury Energy's Network Waitemata Harbour

Figur 2. Schematisk bild av systemets uppbyggnad.

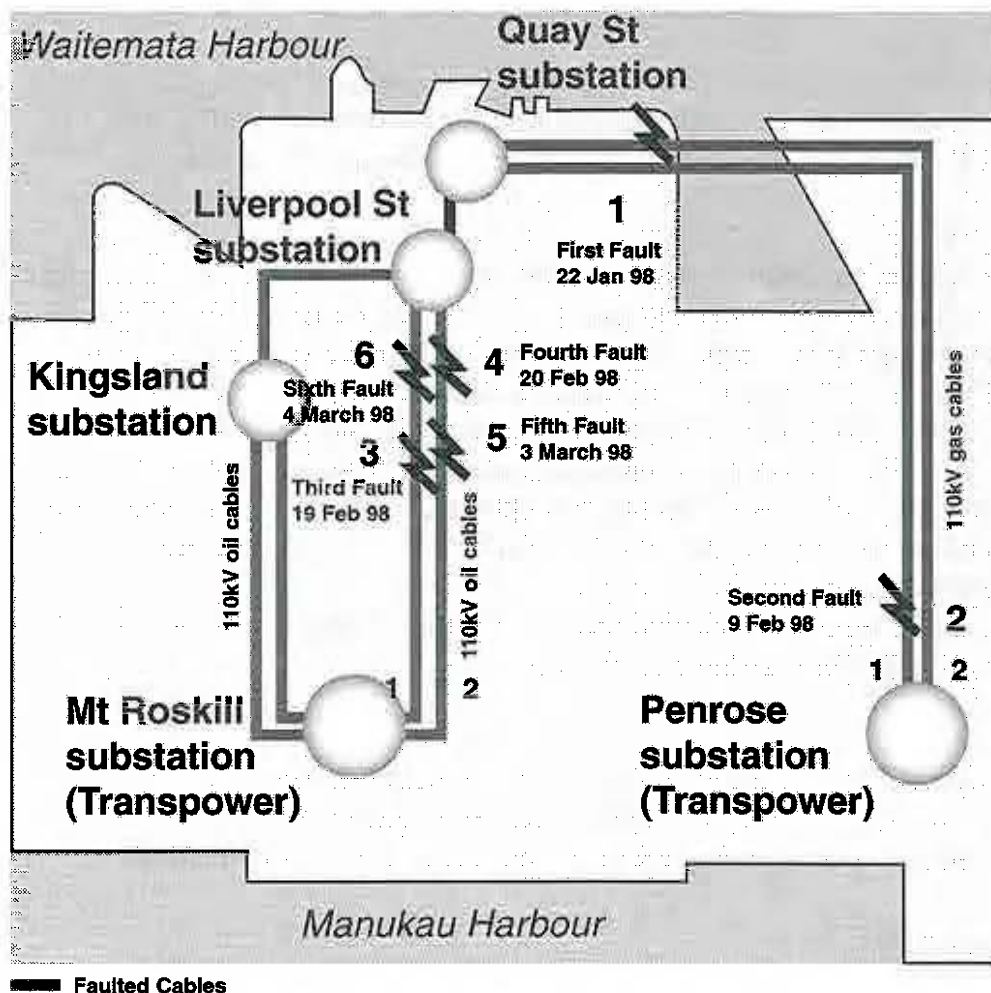
Alla fyra kablarna falerade trots att belastningarna inte överskred den angivna märklasten. Den ingående återblicken över de tre senaste årens effektbelastningar på elnätet visade att de relativt nya oljefyllda kablarna tidigare körts på effektnivåer nära den angivna maxbelastningen utan problem.

Figur 3. Problematiken ökade under cirka en månads tid. Den 20 februari 1998 slocknade de sista delarna av den centrala stadsdelen, Central Business District.

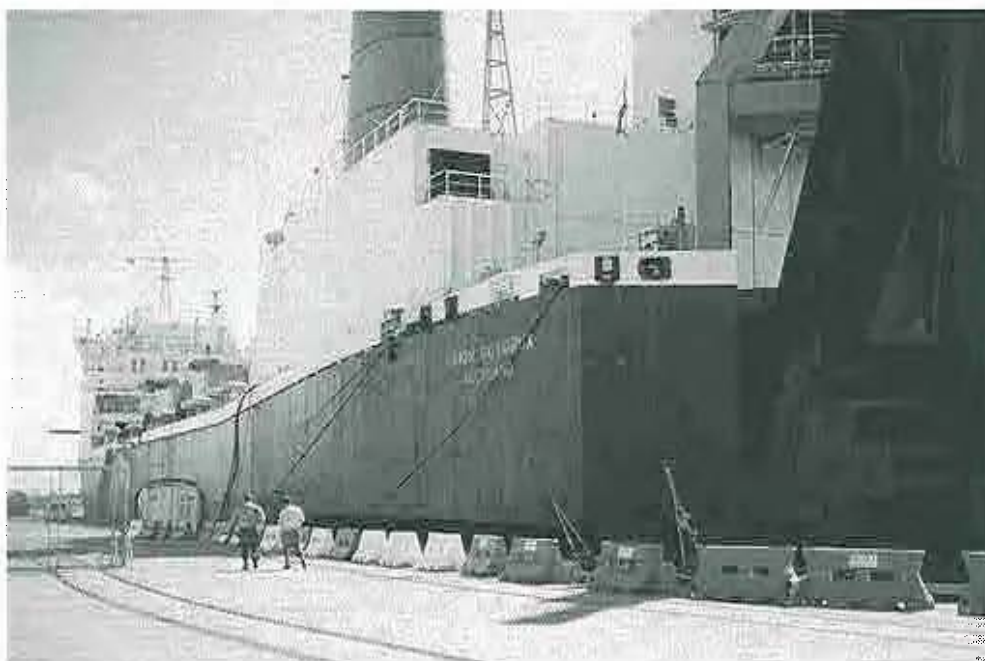
Foto 1. En fartygsmonterad gasturbin levererade ca 8% av effektbehovet under den mest kritiska tiden. Oljeförbrukningen uppgick till 110 ton/dygn. FOTO: MATS KERO

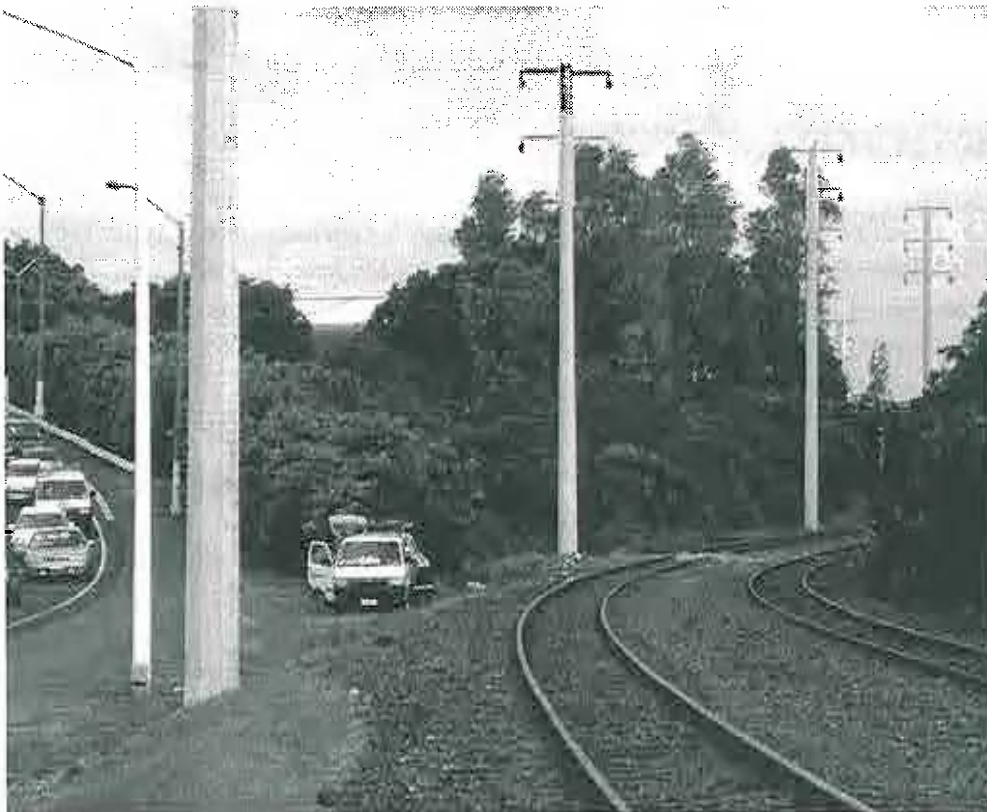
Foto 3. Den provisoriska ledningsgatan förlades utmed järnvägen på en 8,5 km lång sträcka. Kostnaden uppgick till 25 Mkr. FOTO: MATS KERO

Provisorisk ledningsgata utmed järnvägen: kapacitet ~200 MW, kostnad 25 miljoner svenska kronor.

110 st. 18-22 meter höga betongstolpar.

Sträckan Penrose – Auckland CBD: 8,5 km.

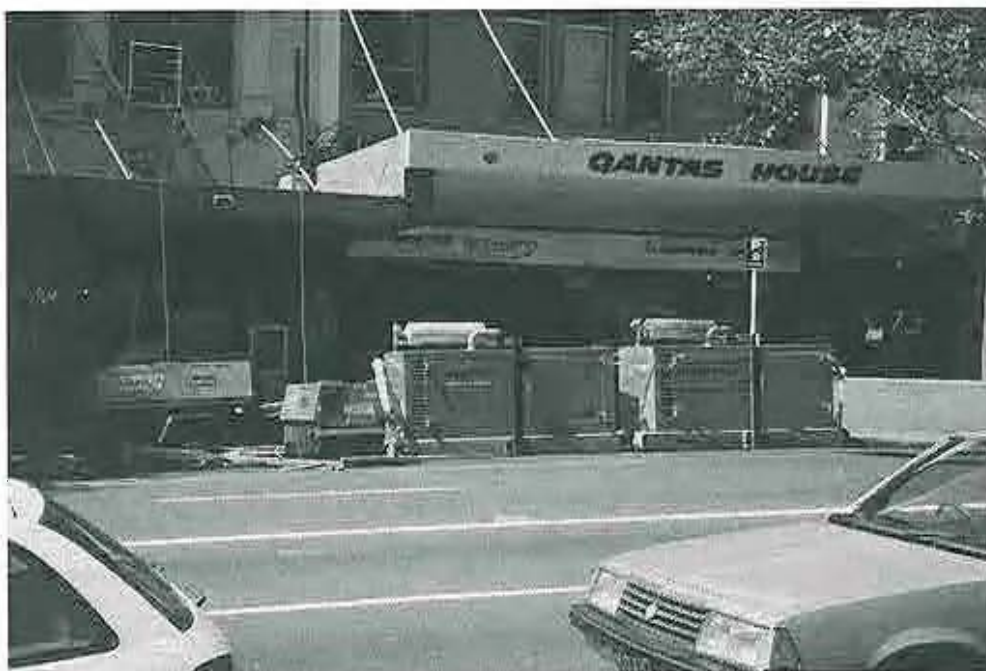
Foto 5. Gatubilden förändrades av den stora mängden reservkraftaggregat. Avgaserna var besvärande. FOTO: MATS KERO
