Branden i Jönköping den 11 februari 2001

Tillsyn och utvärdering

2001 Räddningsverket, Karlstad
Tillsynsenheten
ISBN 91-7253-137-1
Beställningsnummer R00-248/01
2001 års utgåva

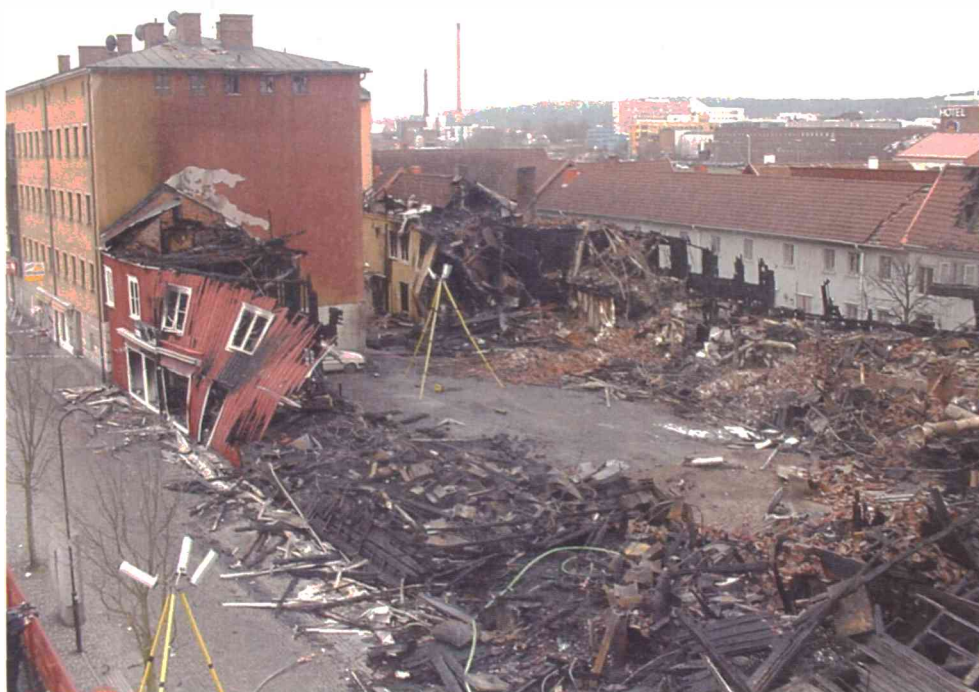
Bild 1: Kv. Astern, mot sydväst

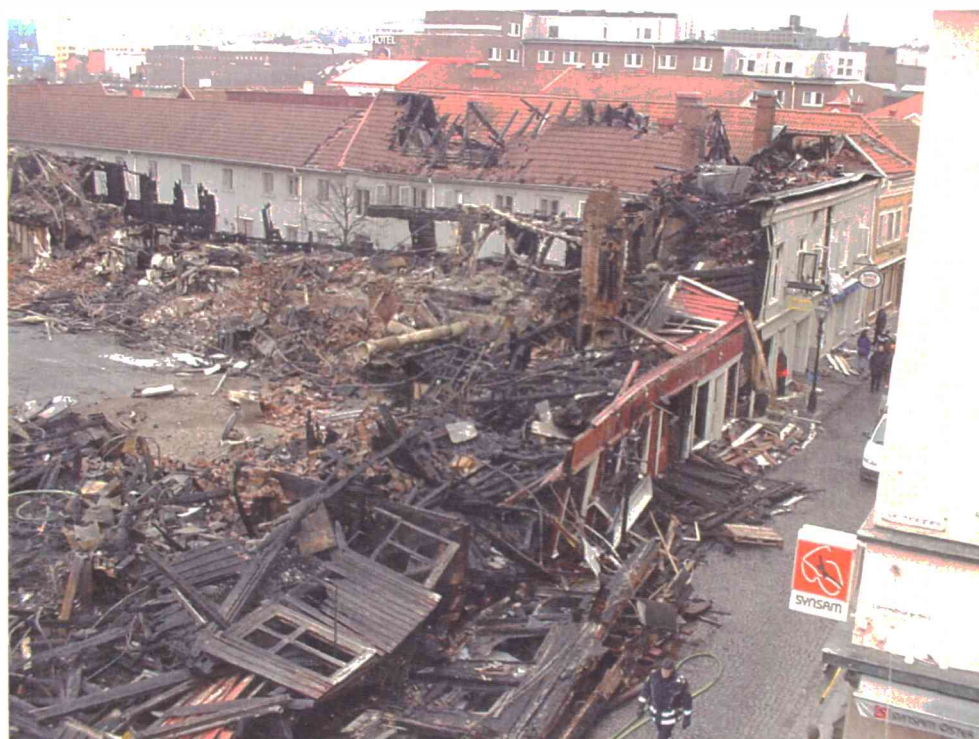
Bild 2: Kv. Astern, Mot väster utefter Smedjegatan.

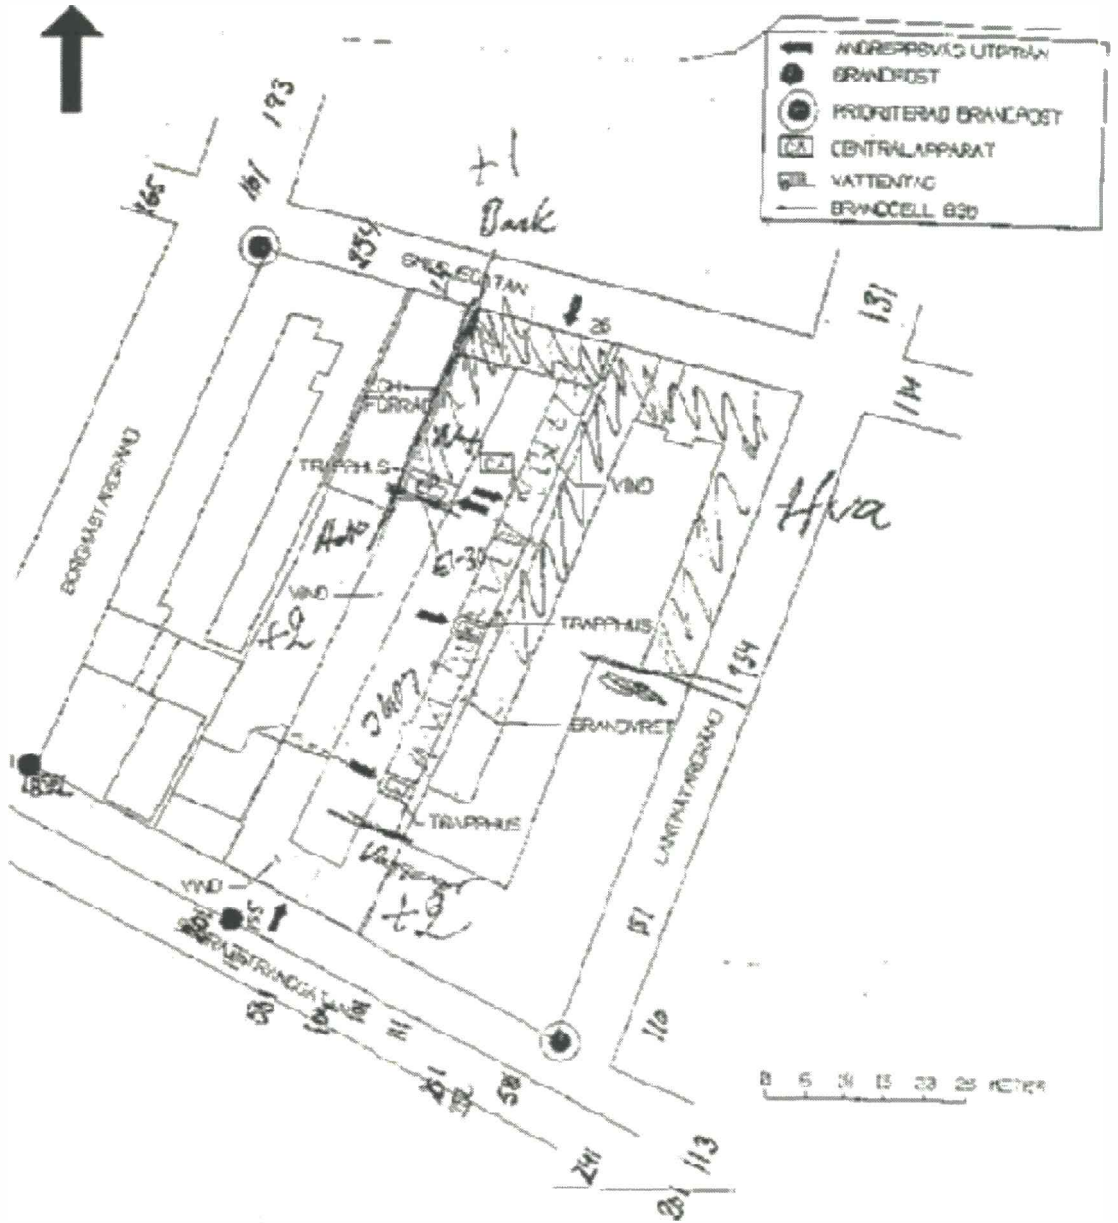
1. Drygt 30 minuter efter larm formades på en orienteringsritning över kvarteret den strategiska och taktiska insats som vid det tillfället bedömdes möjlig att genomföra. Räddningsledaren kunde sedan, dock med några avvikelser, i huvudsak följa den.
2. Den metoden som valdes att följa och dokumentera insatsen i SoL visade sig vara effektiv. Med en kort information kunde en person klara detta på de pappersblanketter som räddningstjänsten tagit fram. Från räddningstjänsten har särskilt framhållits att den fältmässiga metoden möjliggör att ett stort antal personer kan delta i arbetet i SoL. Detta har också den fördelen att det ger stora förutsättningar för att bli uthållig i detta arbete.

Bild 4: Denna skiss upprättades av räddningsledningen kl. 04.40 – 04.50. Skissen som gjordes på en orienteringsritning för automatiskt brandlarma visar begränsningslinjer som skulle hållas, vissa insatta styrkor och fordon (fordonsnummer).

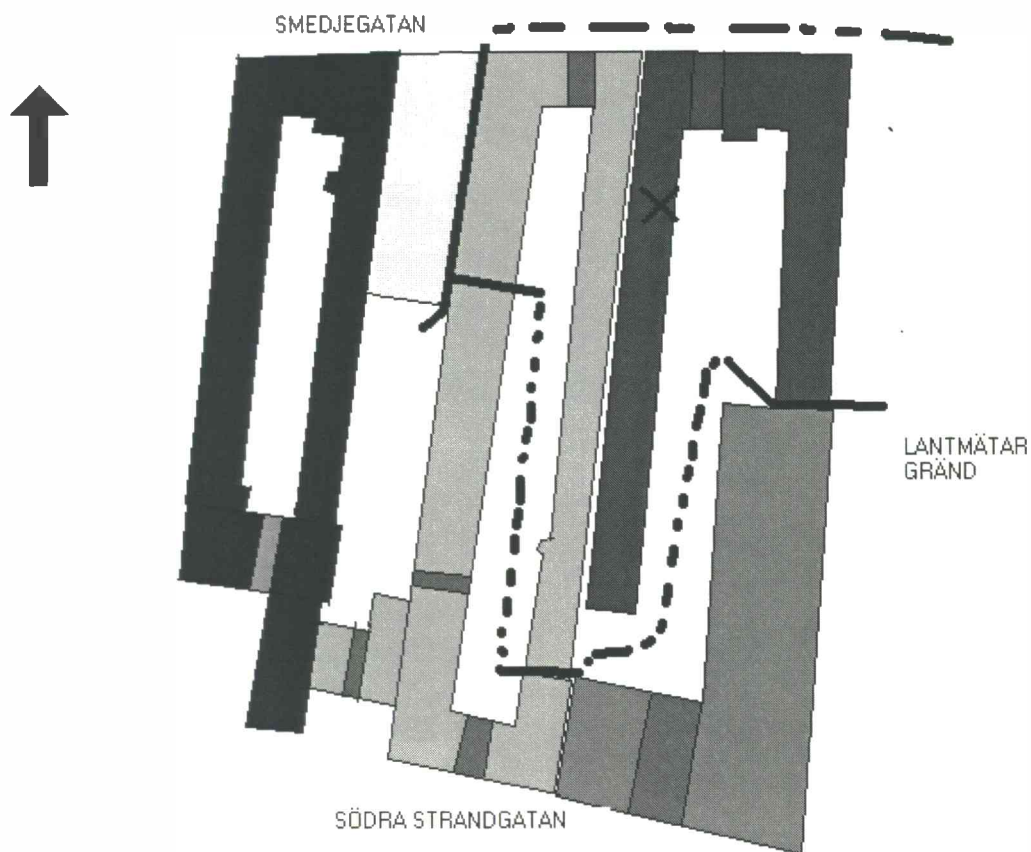
Bild 5: Denna skiss över kv. Arkadien visar vilka begränsningslinjer som kunde hållas. Skissen visar stor överensstämmelse med en skiss (se bild 4) som upprättades på en orienteringsritning kl. 04.40 – 04.50.
