## Förundersökning

**Brand i hotellrum, Stora Kvarngatan 4, Malmö.  
2012-04-22.**

| Ärende: | Förundersökning |
| Diarienummer: | 1900.2012.01954 |

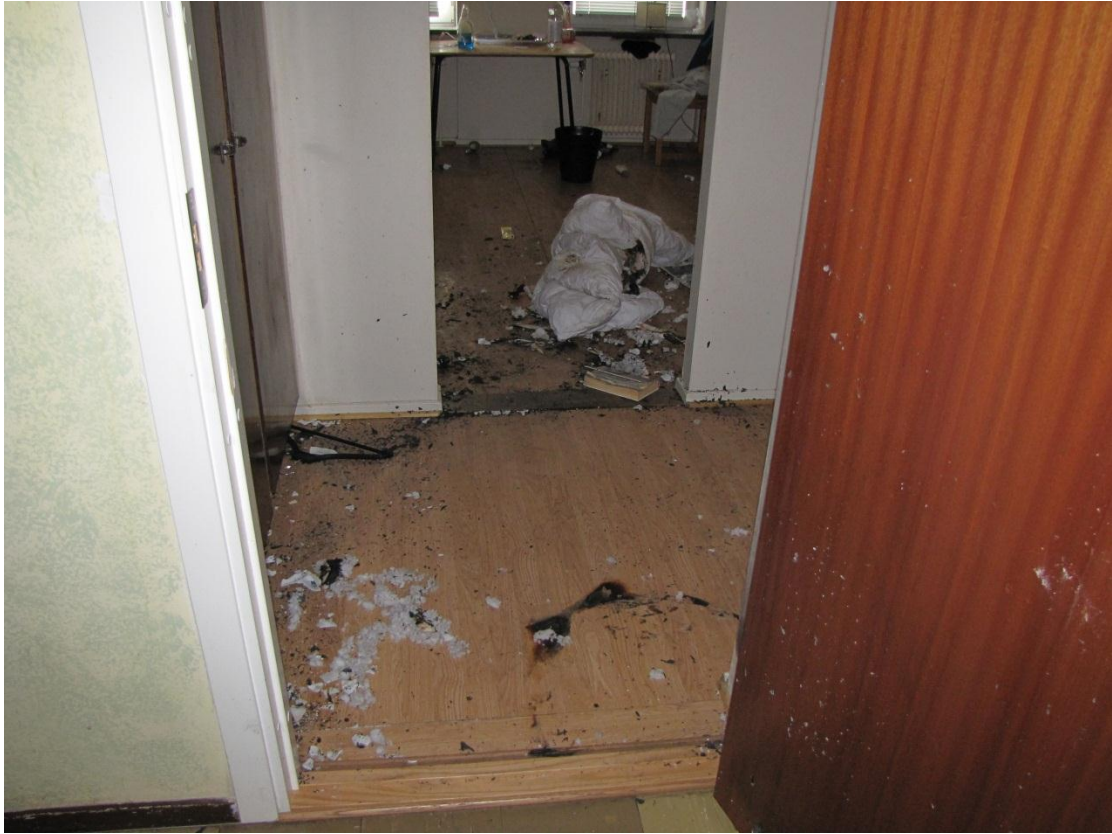
Personal larmade polisen när det automatiska brandlarmet aktiverades och går in tillsammans med polispatrull i rummet på tredje våningen där det brinner. Räddningstjänsten Syd larmas inte pga. av att larmet endast går direkt till polisen. En person står innanför dörren med ett täcke som brinner. Personal från hotellet släcker branden med en skumsläckare. I rummet finns mycket rök och personal uppger att rök spridit sig ut i korridoren. De brandskador som finns i rummet är på täcket och på golvet innanför dörren.

Personen som bodde i rummet uppger till polisen att han tänt på täcket med hjälp av badrumsrengöringsmedel. En flaska med badrumsrengöringsmedel fanns i rummet men vätskan är inte brännbar varför denna orsak kan uteslutas. Inga andra brännbara vätskor fanns i rummet. Dock fanns tändare och cigaretter och ett askfat med fimpar under sängen. Troliga orsaker är att personen har tänt eld på täcket med tändaren eller rökt i sängen och tappat en fimp som antänt täcket.

**Bild 1.** Brandskador i golvet innanför dörr samt brandskadat täcke

- Rökdetektorn i rum 303 skall bytas ut innan rummet hyrs ut. Anledningen är att rökdetektorn kan ha tappat sin funktion vid branden och ge fellarm eller inte aktiveras alls vid en brand.
- Den handbrandsläckare med skum som användes vid branden ska bytas ut mot en ny omgående.

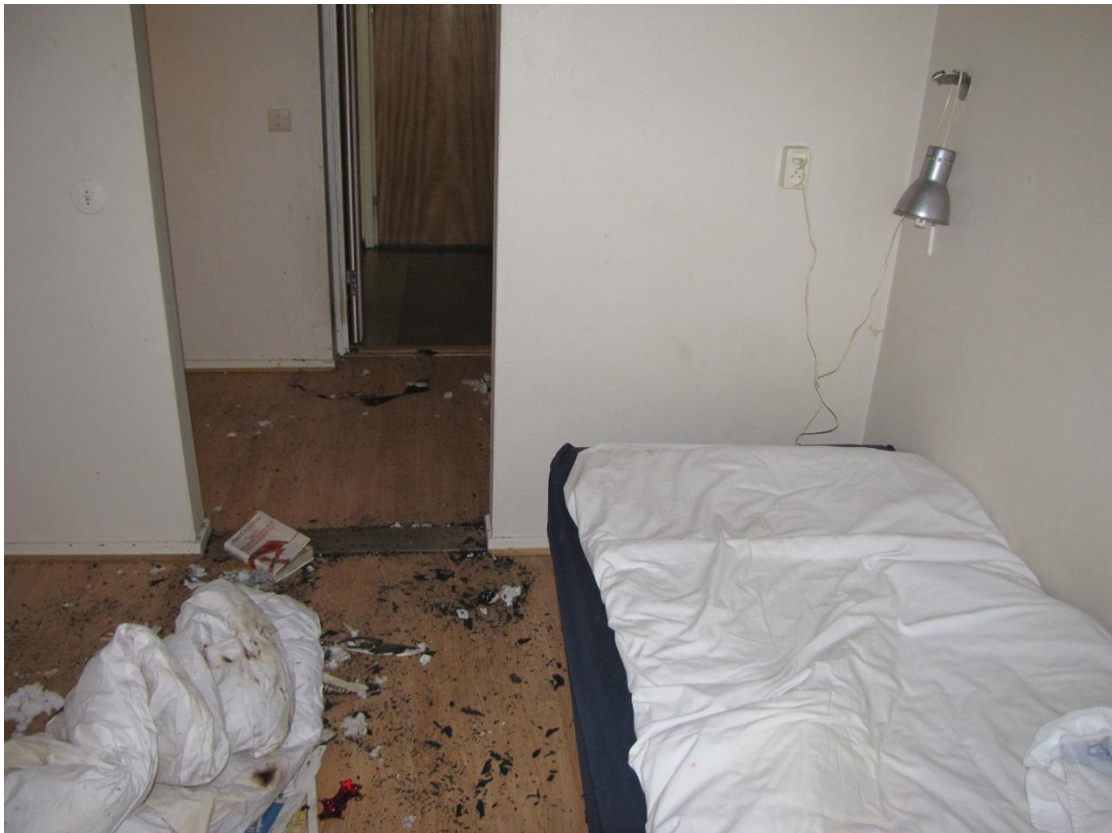
**Bild 2.** Rummet, inga brandskador på sängen

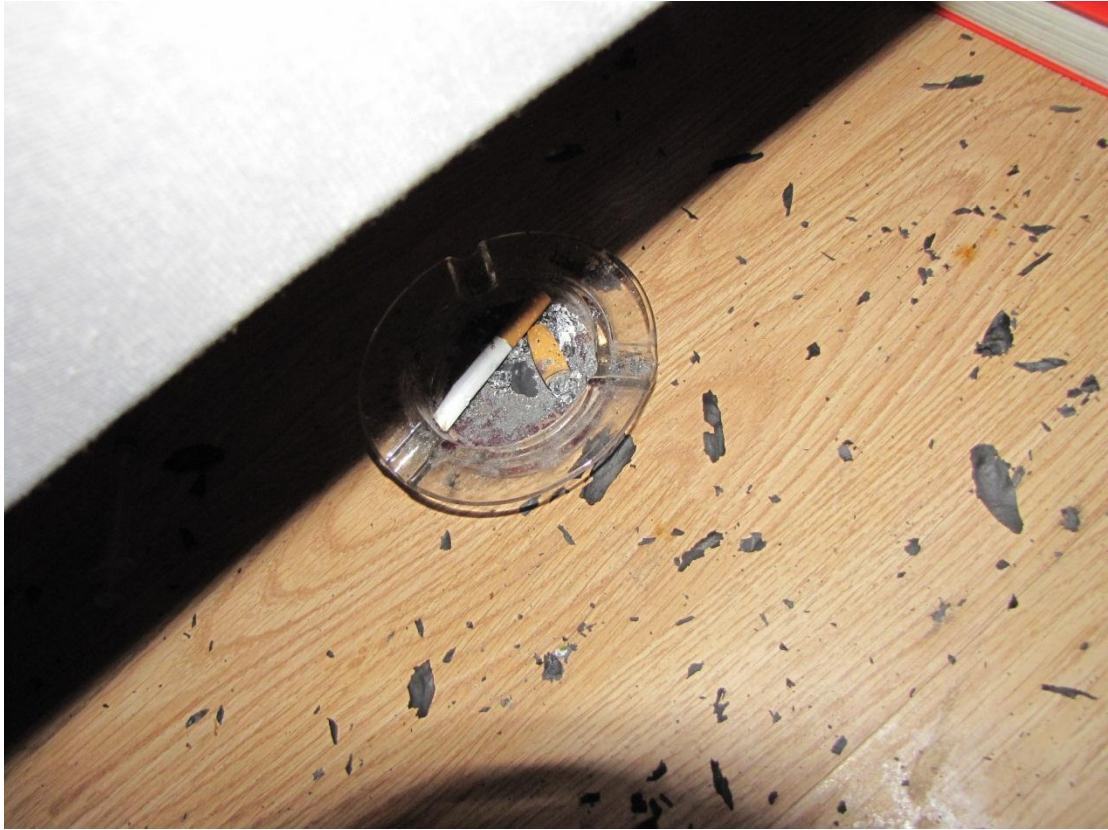
**Bild 3.** Askfat under sängen

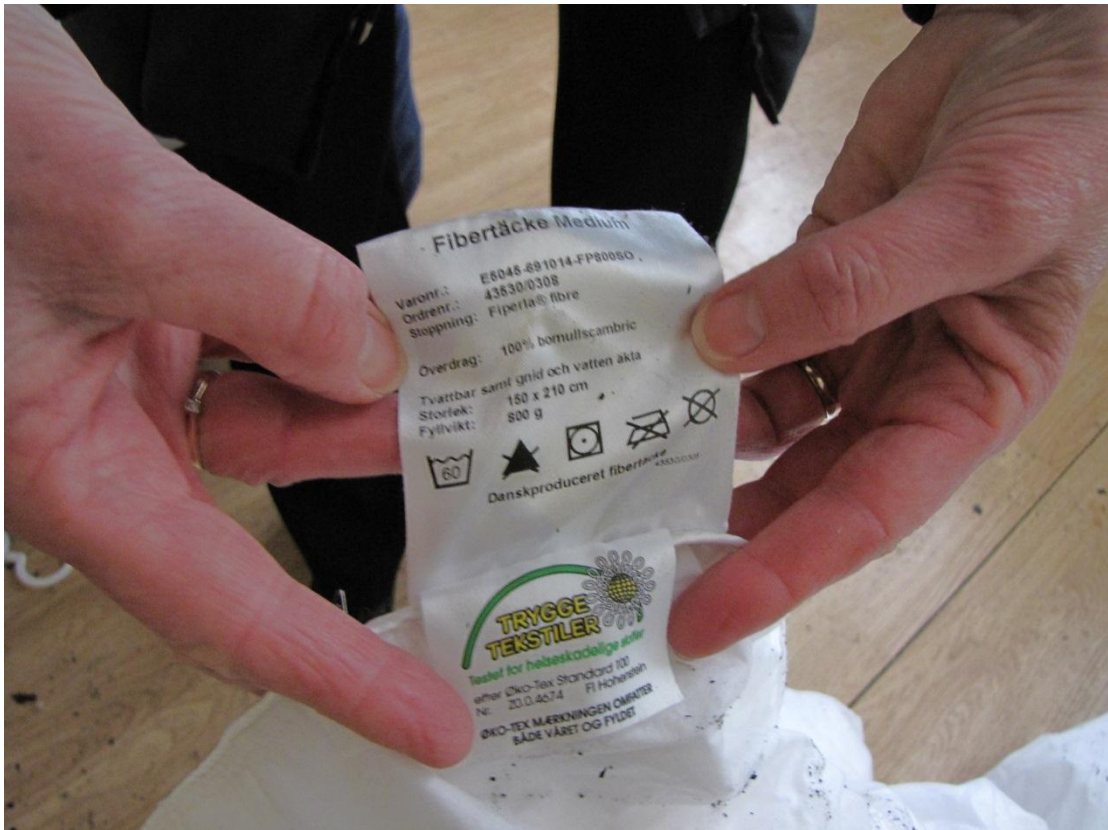
**Bild 4.** Fibertäcke.
