Förundersökning

Brand på Tolvåkersskolan i Löddeköpinge 2012-01-12

Fördjupad olycksundersökning

**Brand på Tolvåkerskolan Kävlinge
2012-01-12**

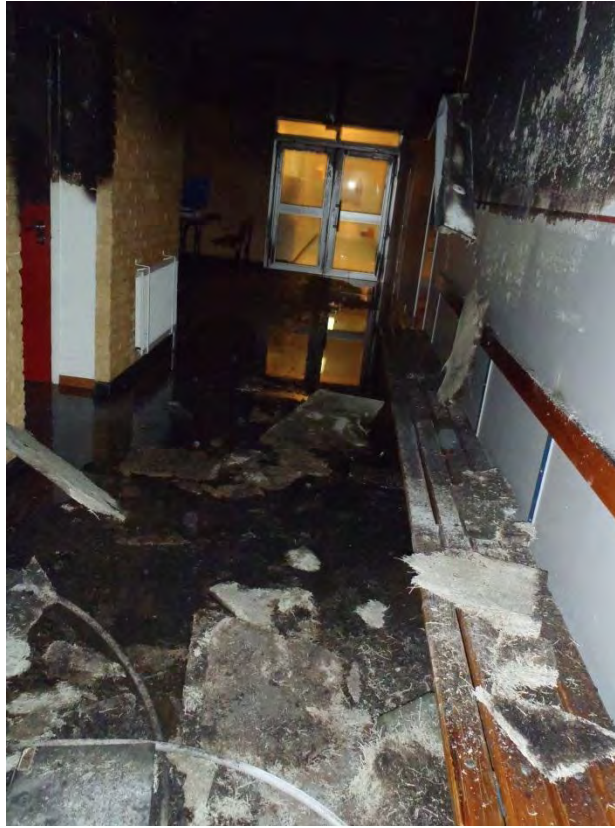
Bild 1. Utanför toaletterna i korridoren.

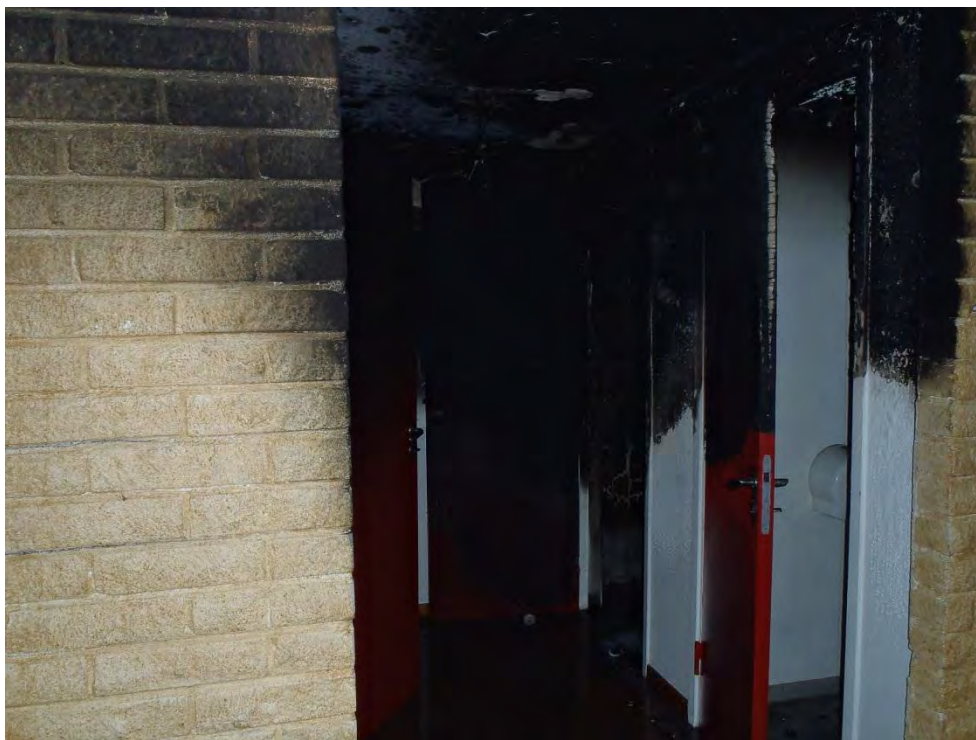
Bild 2. Direkt utanför de fyra toaletterna. Branden startade längst in till höger.

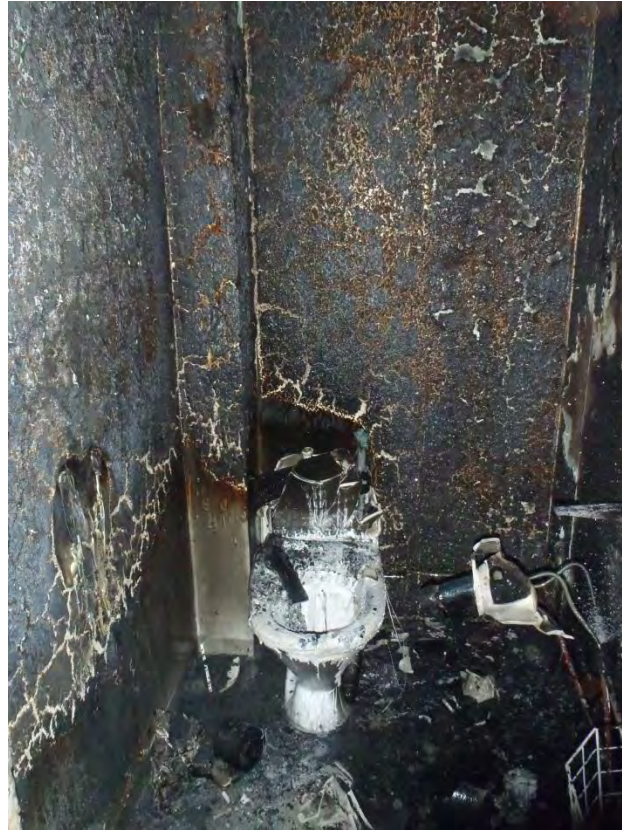
Troligt är att branden är anlagd genom att antända plastbehållare till pappershanddukar och till tvål och toalettpappers hållare. Även i toaletten mitt emot har kraftiga brännmärken på just plastbehållaren till pappershanddukarna upptäckts.

Att en sådan kraftig brand kan uppstå på en toalett är anmärkningsvärt. I detta fall beror det troligen på att golvmattan är av plast likaså väggmaterialet. Detta har brunnit kraftigt och gett en mycket hög rökgastemperatur som i sin tur kommit ut i hall och korridor och antänt takkonstruktionen med brandspridning som följd.

**Bild 3. Här startade branden.
Kraftigt bränd väggmatta och golv.**

- Vid renovering av dessa toaletter rekommenderas ytbeklädnad av svårantändligt material.
- Material till toalettpappers-, tvål- och handdukshållare bör också vara av svårantändligt material.

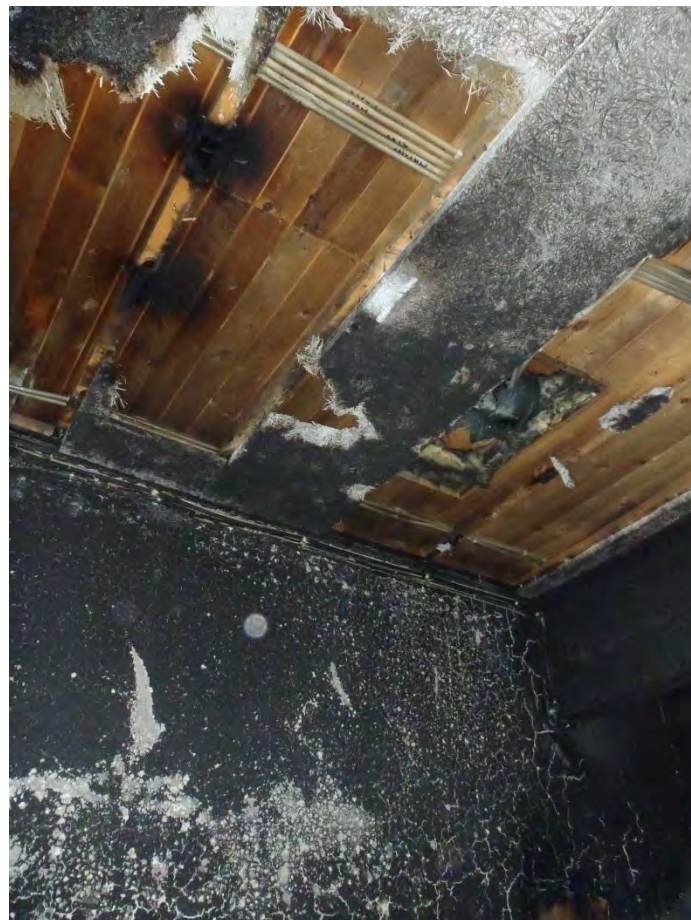
Bild 4. Utanför i taket i korridoren.
