Räddningstjänsten
Förebyggande enheten
Pär Liljekvist, Stf Räddningschef
Telefon: 0370-37 79 02 (direkt)

2012-07-18

Brandorsaksutredning

Händelse: Brand i lysrörsarmatur

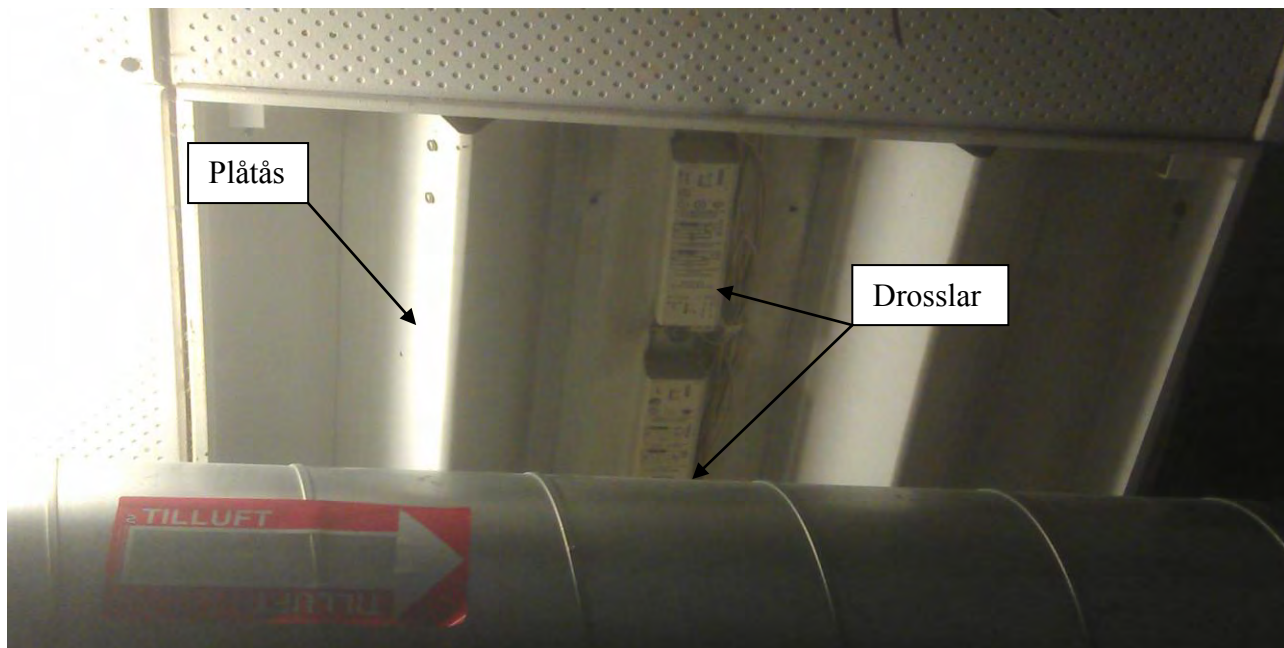
Undersökningen inleds den 18 juli 2012 kl 10:30 tillsammans med en ditkallad elektriker. Lysrörsarmaturerna har en sorts plåtåsar som fungerar som reflektorer. På en av lysrörsarmaturerna demonteras plåtåsen och man finner en drossel som brunnit. På en av anslutningskablarna till drosseln har isoleringen brunnit bort och blottlagt ledaren.

Anledningen till att man inte fann något med värmekameran beror på konstruktionen med plåtåsarna som gjort att värmekameran inte ”sett” den eventuella värmen i drosseln.

Lysrörsarmaturen med den mittre av plåtåsarna bortmonterad.

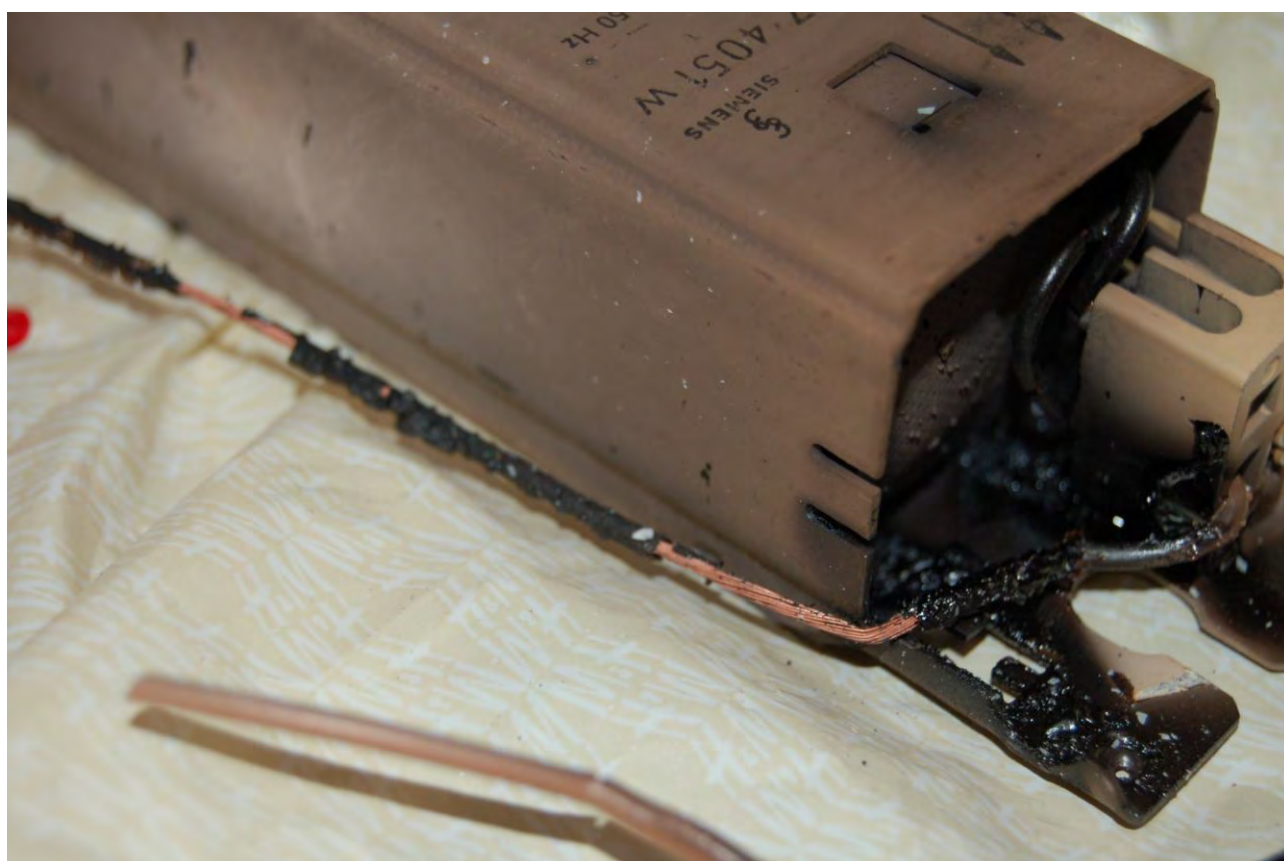
Det är ställt utom allt rimligt tvivel att drosseln är brandstiftaren. Det troliga förloppet är sådant att något fel uppstått i drosseln under morgonen. Detta fel har gett en värmeutveckling. Denna värmeutveckling har pågått under hela dagen. På kvällen har värmeutvecklingen slutligen orsakat att isoleringen på kabeln brunnit bort och den då blottlagda ledaren i kabeln har kommit i kontakt med drosselns ytterhölje. I det läget löser säkringen ut.

Drosseln med anslutningskabeln vars isolering bränts bort
