Sydöstra Skånes Räddningstjänstförbund

BRANDORSAKSUTREDNING

Tidpunkt:	2010-09-03 kl 02:27:58
Fastighetsbeteckning:	[REDACTED]
Objektsadress:	[REDACTED] Simrishamn
Objektstyp:	Personbil
Startutrymme:	Kupén
Startföremål:	Brännbar vätska i flaska
Brandorsak:	Anlagd brand
Insatsrapport nr:	201001047

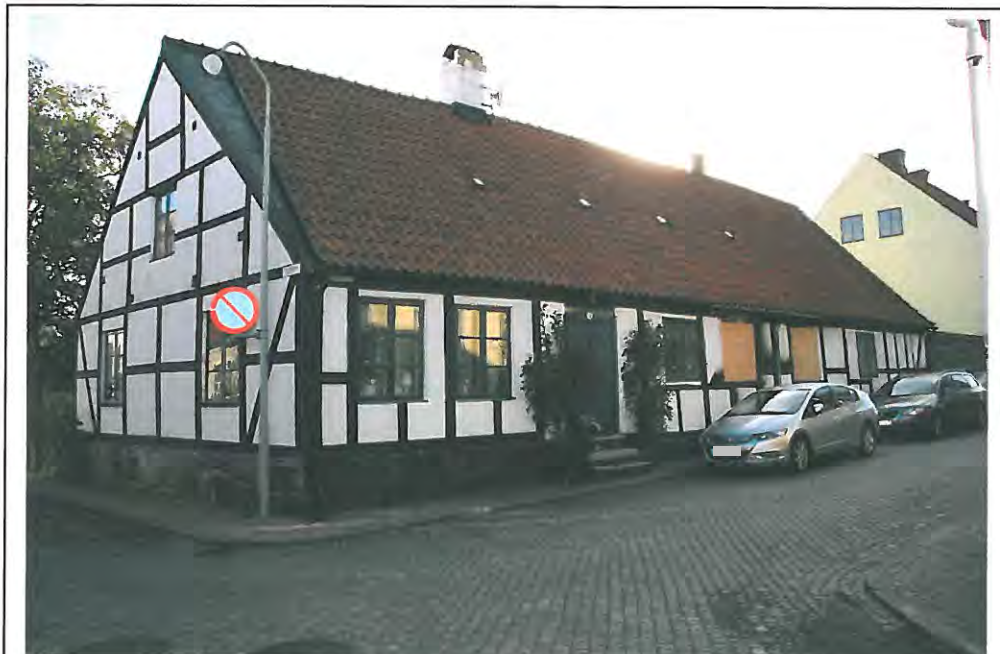
Foto lär taget av Räddningstjänsten den 16 september 2010. Skivor täcker fönster på den brandskadade byggnaden. Bilarna står på samma plats där den brinnande bilen stod.

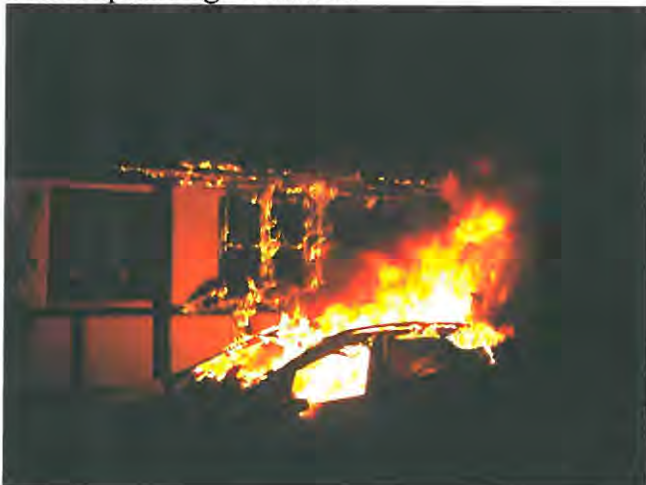
När första enheten kom till platsen var det en kraftig bilbrand, 0,5 meter från byggnad, som hunnit sprida sig. Se foto 2.

Foto 2 taget av vittne på platsen. Tiden är 02:35 den 3:e september 2010.

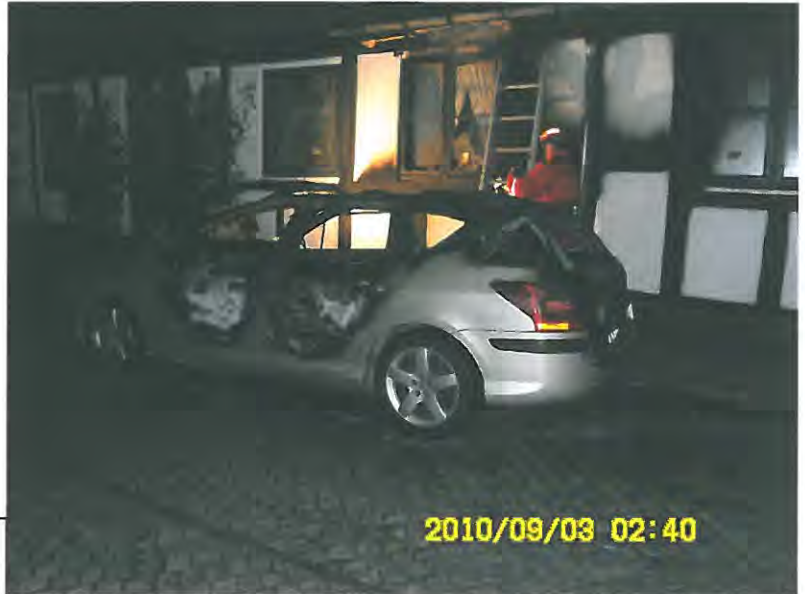
När nästa enhet anlände prioriterades släckning av branden i byggnaden. Därefter släcktes bilbranden. Först användes enbart vatten och först när skum användes fick insatsen effekt. Husägaren uppmanades att flytta sin bil (parkerad bredvid den brinnande bilen). Huset var till stor del rökfyllt och genomsöktes med värmekamera. Vindskivan bröts loss och glödbränder släcktes. Se foto 3.

Foto 3 taget av räddningstjänsten på platsen och genomsökning av byggnaden görs med bland annat värmekamera.

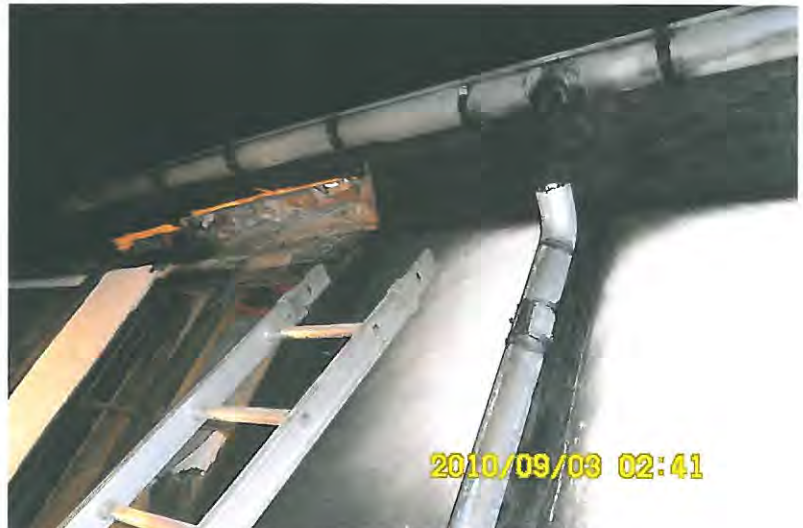
Huset på [redacted] blev rökskadat. Brandskador fanns på yttervägg, fönster som vätte mot gatan, stuprör/-ränna. Trädetaljerna runt fönster och takfot blev brandskadade. Se foto 4

Foto 4 taget av räddningstjänsten på platsen och delar av byggnadens gatusida uppvisar tydliga brandskador.

Huset på [redacted] blev rökskadat. Brandskador fanns på yttervägg, fönster som vätte mot gatan och stuprör/-ränna. Trädetaljerna runt fönster och takfot blev brandskadade. Se foto 4

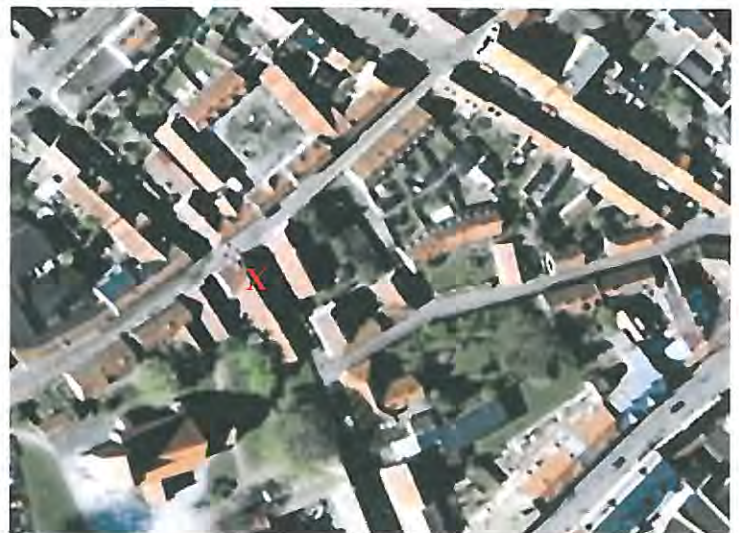
Avstånden till grannfastigheter är ca 6-8 meter. Se foto 1 och 5.

Rök hade spridit sig till större delen av byggnaden på [redacted]. Branden hade spridit sig från bilen till ytterväggen och takfoten. Risk förelåg för brandspridning till resten av byggnaden. Fastigheten ligger i den gamla stadsdelen i Simrishamn och risk förelåg för spridning till intilliggande fastigheter. Se foto 5. Risk förelåg för människors liv och hälsa.

Foto 5 Översiktsfoto där rött kryss markerar huset som brann.

Idag ingår höjdfordon endast i "Brand i byggnad". Om larmet är "Fordonsbrand" tas inte hänsyn till bilbrandens placering. Komplettera rutinerna för fordonståg "Bilbrand i tät bebyggelse" med höjdfordon.
