MÄLARDALENS BRAND- OCH RÄDDNINGSFÖRBUND

UNDERSÖKNINGSPROTOKOLL BRANDUTREDNING

Datum
2010-12-14
Handläggare
TT
Dnr
2010/595-MBR-197

Brand i fordon Ånghammargatan 1B i Västerås 2010-10-28

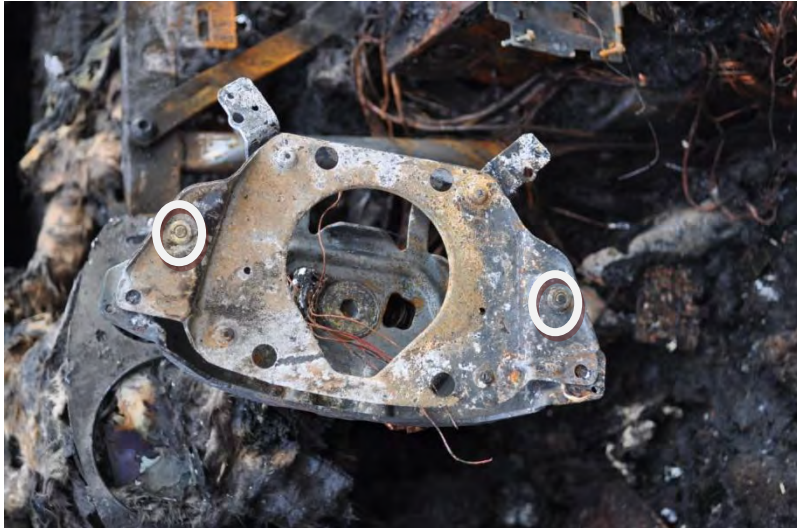
Vid kontroll av infästning på det brandskadade fordonet konstaterades att inga skador fanns vid ratten och skruvarna som håller behållare för airbag var delvis utskruvade (se foto).

Rattens infästning för airbag. Skruvar som håller airbag markerade.

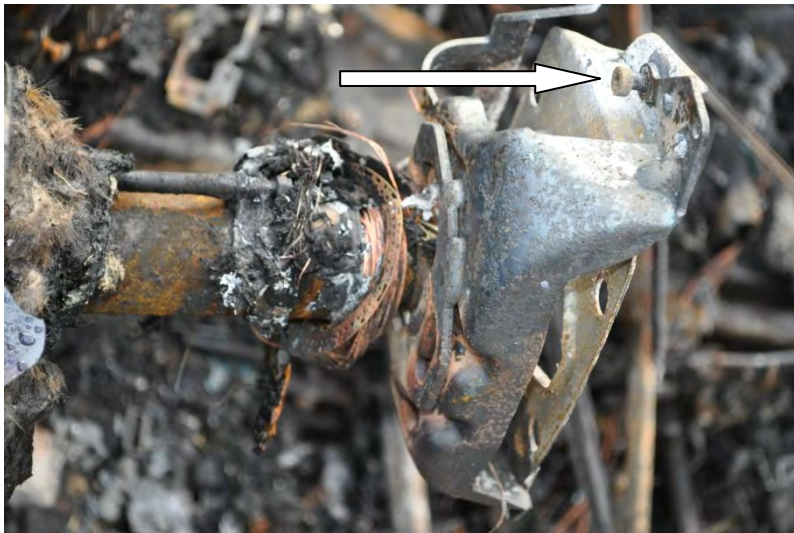
Infästning från sida (OBS skruvensom håller airbagen delvis utskruvad på båda sidor.)

Med denna fakta och att inga spår finns att airbagen skulle varit monterad så finns misstanke om att ett försök till stöld av airbagen. Är det så att en stöld genomförts så kan branden vara ett försök att dölja stölden och man kan inte heller med säkerhet säga att det är fordonets airbag som exploderat. Kan vara en manipuerad alt en annan airbag som placerats i fordonet.

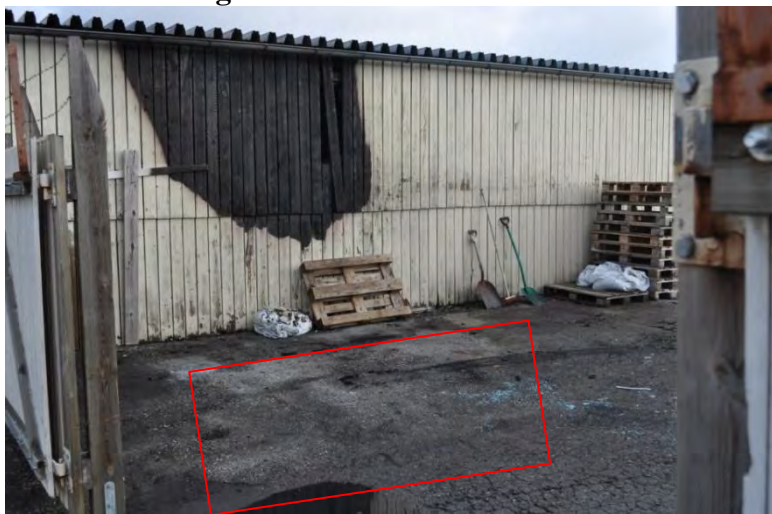
Bilen totalt utbränd. Brandskador på garagets vägg men endast rökskador inne i förrådet. Inga personskador

Fordonets placering med brandskadad vägg

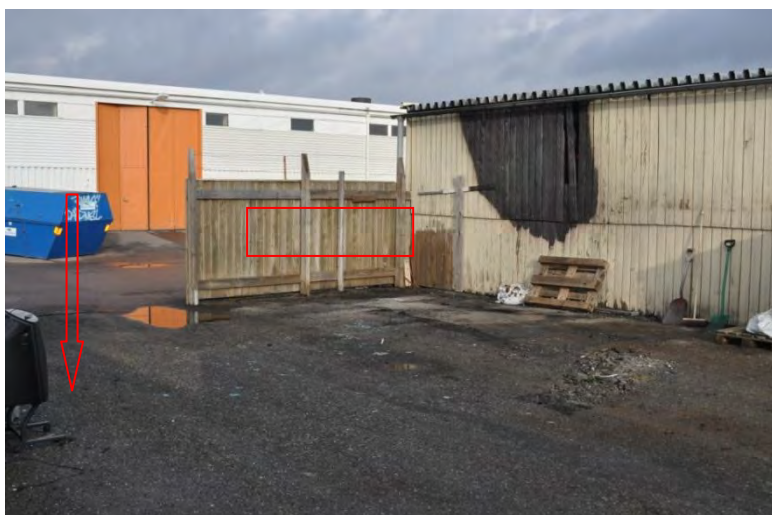
*Planket bakom bilen med aluminiumsplitter i.
Vid pilen hittades splitter från sidorutorna*

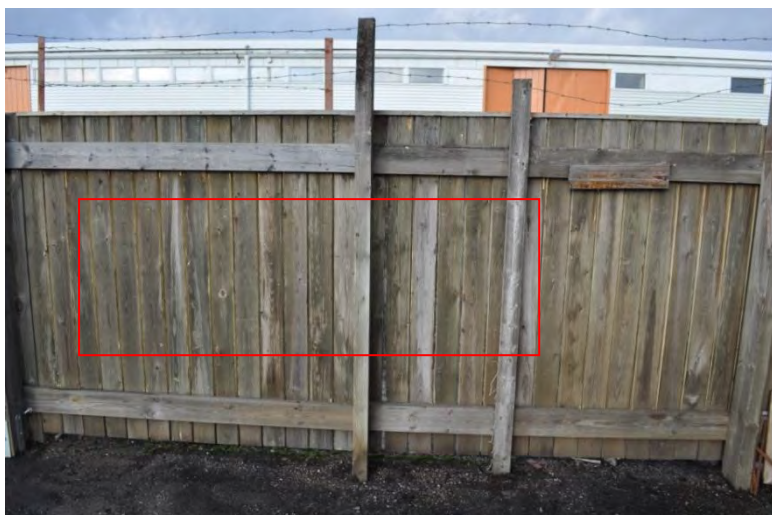
*Bakom detta plank(1.8meter högt +taggtråd) hittade polisen påsen till airbagen.
Markerat område innehöll aluminiumflagor*

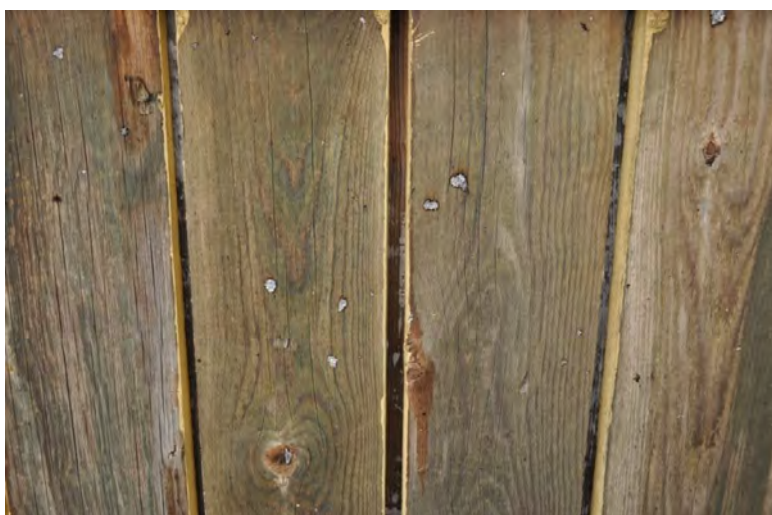
Aluminiumsplitter i plank

En erfarenhet att ta med sig från denna händelse är att skyddsutrustning på samtlig insatspersonal är av största vikt då man ej kan veta vad branden man närmar sig innehåller. I detta fall har det flygigt glassplittor från sidorutorna samt heta aluminiumflakor som skulle kunnat orsaka stora personskador. Dock kan man ej med säkerhet faställa att det är fordonets airbag som skapat denna explosion.

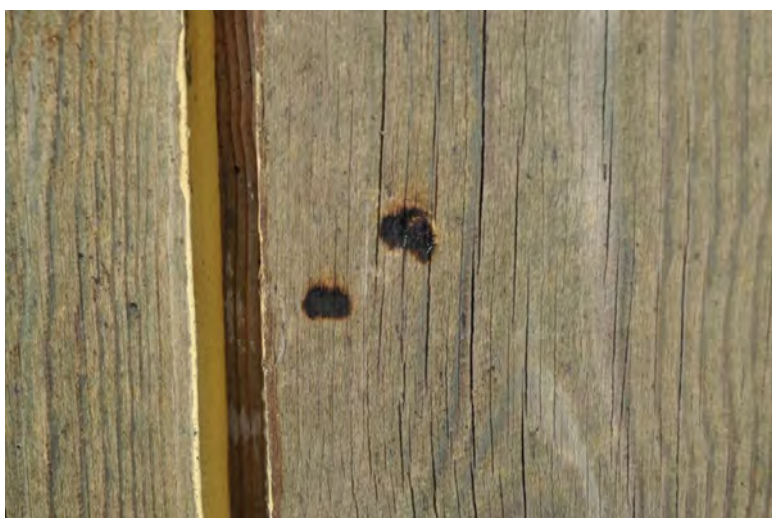
Bakom aluminiumflagorna i planket
