**Eskilstuna
kommun**
Rådningstjänsten

Utredningsrapport

Skogsbrand Blåhäll

Ärla 2010-07-11 – 2010-07-16

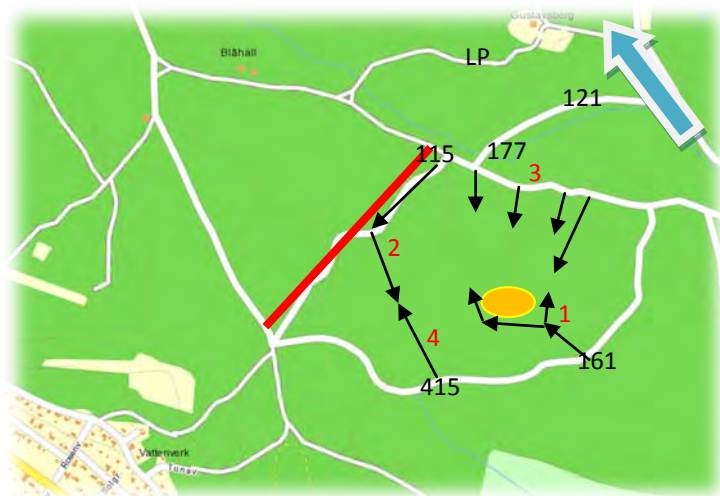
11/7 Söndag dag 10:30-17:30

1. (11.00) start vid motionsspåret ca 150 m till branden ca 50x50 m
2. (14.00) slang från 115
3. (14.00) slang in från vägen (NN2)
4. (19.00) slang från 415

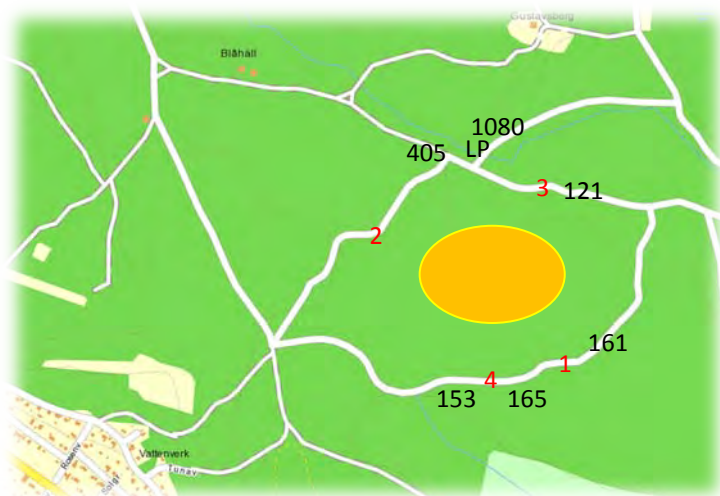
11/7 Söndag natt 17:30-07:30

1. Ärla (Torshälla efter midnatt)
2. Västermo (ordnade egna byten)
3. Eskilstuna + frivilliga
4. Näshulta

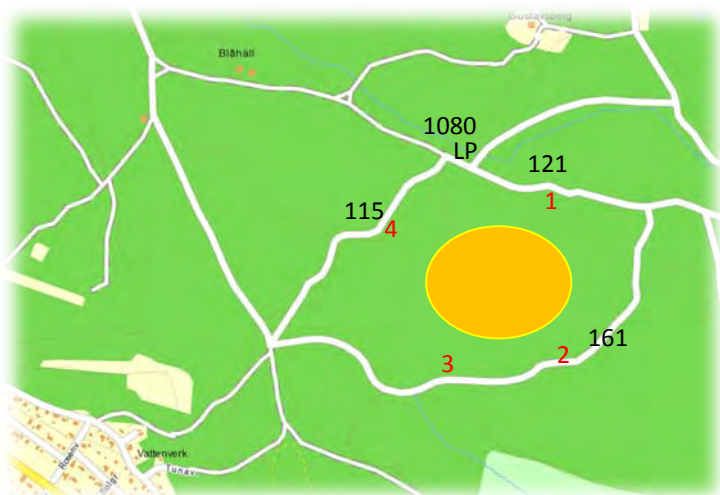
12/7 Måndag dag 07:30-17:30

1. 121 på plats Eskilstuna (SL3,100,100,100) bilar 177 & 109, vid 14.00 kom (100,100) till platsen kvar till tisdag dag.
2. Ärla
3. Västermo
4. Näshulta 115 + Strängnäs tank kvar till ca 23.00 tisdag

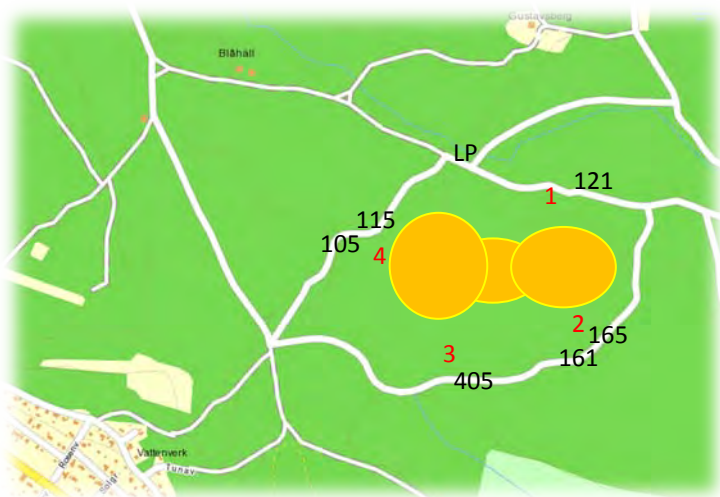
12/7 Måndag natt 17:30-07:30

1. En 160 + två 130 + 100 (BI)
2. Tre man från 160
3. 4 man Strängnäs till kl 04.00
4. Västermo + Tank S100 (7 personer)

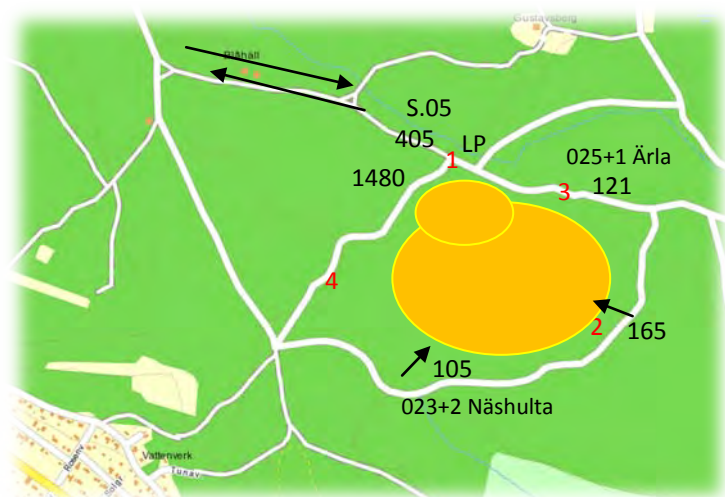
13/7 Tisdag dag 07:30-17:30

1. Sparreholm och Strängnäs tankbilar +1
2. Ärla med tank
3. (100) själv med 121
- 4.

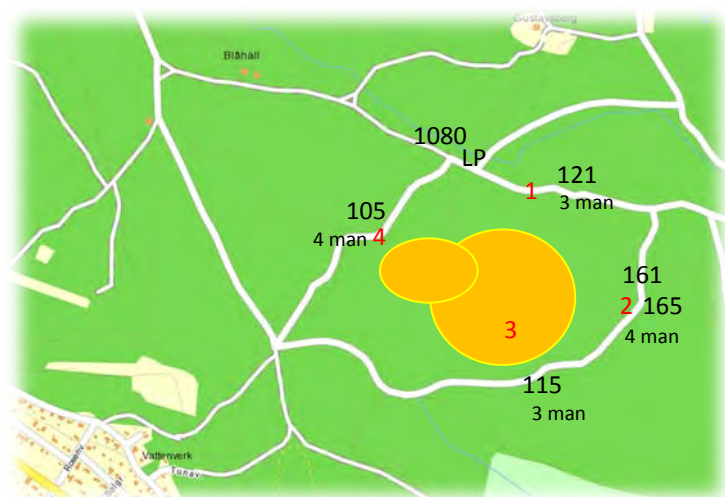
13/7 Tisdag natt 17:30-07:30

1. 121 på plats Eskilstuna 17:30-01:30 då alla lämnar platsen (100,100,SL3) i bil 177 & 109
2. Ärla (4 st)
3. Västermo (5 st, byte 00.00 till 4 nya) + 115 + Strängnäs tank kvar till ca 23.00 tisdag
4. Näshulta (150,150 mellan 17:00-00:00).(100)med 105stog platsen vid Näshultas hemgång.

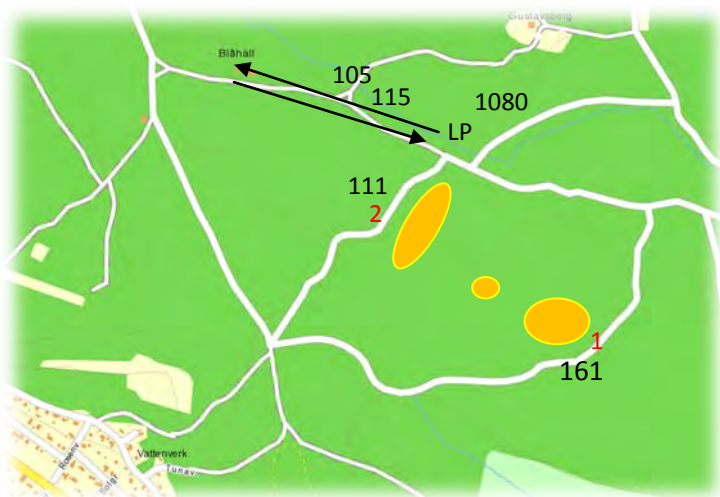
15/7 Torsdag dag 07:30-17:30

1. Ärla (3 pers)
2. Eskilstuna (2-3 st)

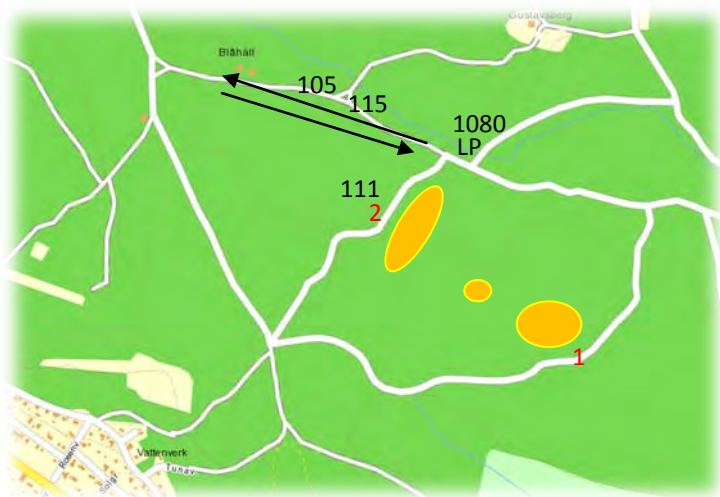
15/7 Torsdag natt 17:30-20:00

1. Ärla (3 pers)
2. Eskilstuna (2-3 st)

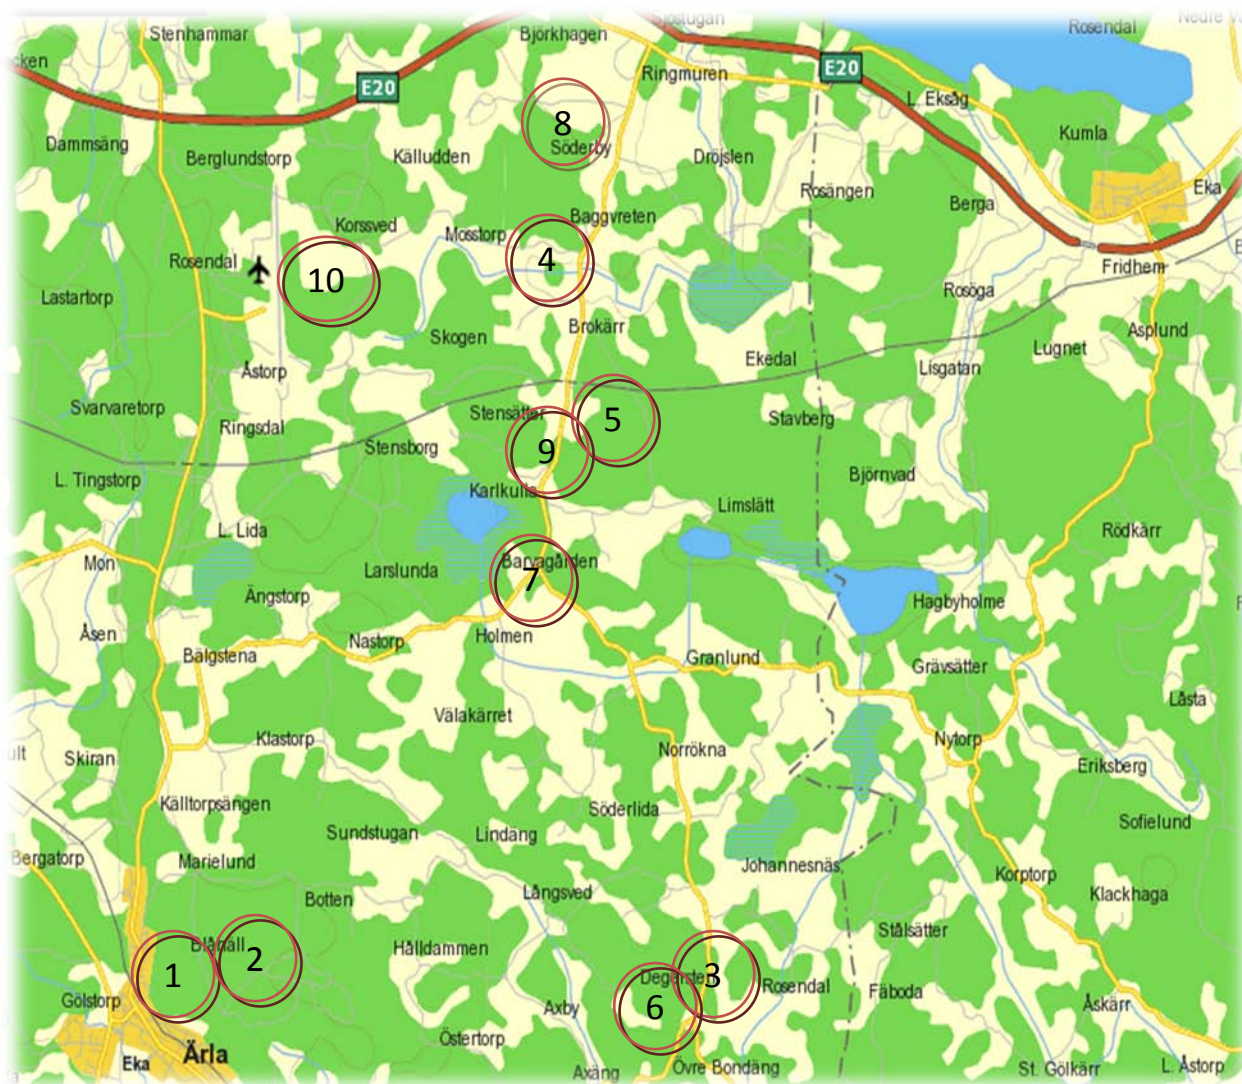
Bilaga 1: Karta med övriga intressanta larm

1. 08:24 Tunavägen uppe på Ärlaåsen (6573646, 1550327). Brand i skogen på två olika platser med uppskattningsvis 30 meters mellanrum.
2. 10:36 Ärla, Blåhäll. Ca 20Ha skogsmark som brinner.
