Rapport från brand i
flerbostadshus [redacted] Trollhättan

2012-03-21 kl: 19:53

Norra Älvsborgs Räddningstjänstförbund

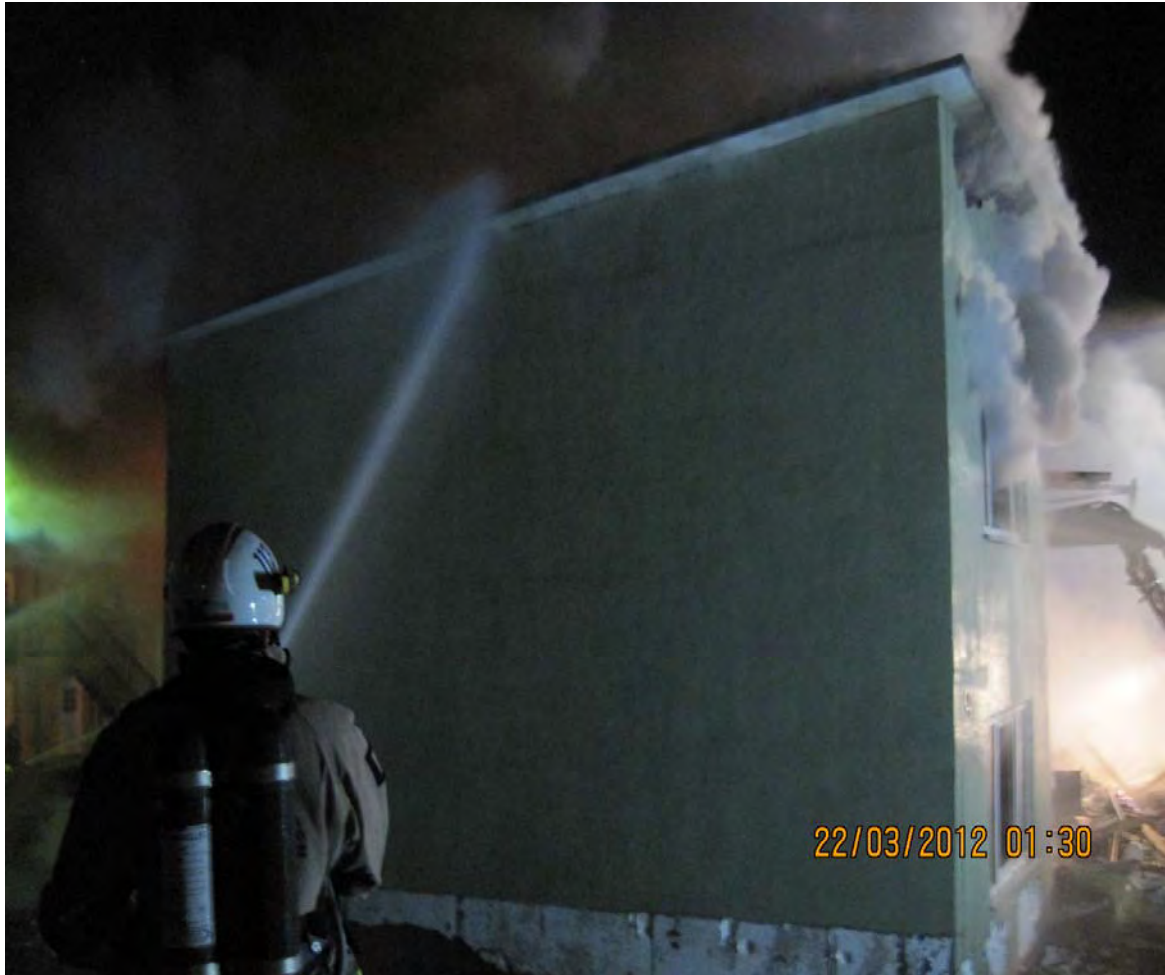
Brand i flerbostadshus, utifrån kraftig rökutveckling från el/teleskåp placerat direkt mot fasaden.

Då första styrkan från Trollhättan kommer till brandplatsen ser man rök från genomförning av kablar till teleskåp. Räddningstjänsten tar upp hål runt skåpet och upptäcker då kraftig rökutveckling och även brand i utrymmet innanför väggen som består av cellplast

Det visar sig att det finns en luftspalt i modulerna mellan lägenheterna som är helt rökfyllda. Räddningsledaren (RL) ger order om att såga upp plåttak för att komma åt branden uppför och ventilera ut brandgaser. Samtliga boende är redan evakuerade vid detta tillfälle. Upptäcker kraftig rökutveckling vid ena gaveln under bjälklaget på huset då visar det sig att det brinner under hela krypprunden. Meddelar IB om förstärkning till platsen.

Byggnaden ligger i ett bostadsområde där den varit i bruk som bl.a. elevbostäder. Ägaren har inrett fastigheten för uthyrning till boende. Den troliga orsaken till branden är kopplat till elskåpet, en kraftig rökutveckling från skåpet gör att räddningstjänsten bedömer att branden startat i närheten av elskåpet.

Fastighetsägaren [REDACTED], har i överenskommelse med Thn Stad och NÄRF beslutat sig för att se över möjligheterna att installera seriekopplade brandvarnare i befintliga fastigheter för att ytterligare förstärka skyddet för de boende samt för att förbättra möjligheterna för tidig upptäckt av brand. Fastighetsägaren uppfyller kravet från BBR i nuvarande situation, om ovanstående åtgärd genomförs betyder det att fastighetsägaren överstiger de krav som ställts via BBR.
