Sammanfattning av olycksundersökning Automatlarm, ej brand Rök från värmefläkt

Undersökningsprotokoll
Olycksundersökning

Datum 2006-03-23
Handläggare/JS/TN
ID – Olycksundersökning
2006032327/JS/TN

Automatiskt brandlarm xxxxxxxx Servicehus fredag 23 mars 2006 kl. 09.55 i
Landskrona

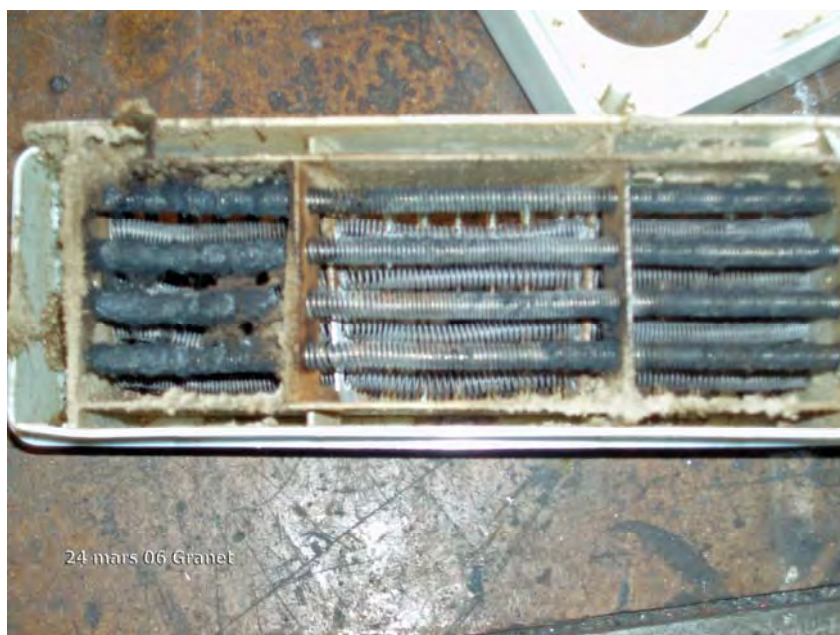
Undersökning: Eftersom bläkten hade brännmärke på framsidan som enligt personalen varit så redan innan detta tillfälle tog vi med bläkten till brandstation för att testa den. Det visade sig att bläkten var alldeles full av damm. Ventilationen på undersidan var så gott som helt igentäppt. När vi startade bläkten tog det ca 60 sekunder innan det började komma rök från den. Element delen var så igensatt att när trådarna börja glödgas börja dammet brinna. De små lågorna som uppstod börja värma upp själva "plast-huset" på framsidan. Innan överhettningsskyddet slog till hann det alltså bildas lågor.

Åtgärd. Personalen berättade att flera av de inneboende har liknande fläktar på sina rum. Vi ombad de att omgående kolla alla dessa så att de var rena och rätt uppställda. Vidare fördes en dialog och rekommendation av oss om olämpligheten av att använda bordsfläktar för att värma upp rummen. De boende har kanske inte alltid det säkerhetstänkandet som krävs för att ha en värmebläst gående. Man borde diskutera med fastighetsägaren om att värma huset bättre och förbjuda användandet av fläktarna.
