Sammanfattning av olycksundersökning Automatlarm, ej brand Larmorsak vattenånga

Olycksrapport nivå 1

Landskrona Räddningstjänst

Automatalarm xxxxxxxxxxxxxxxxxxxxxxxxx

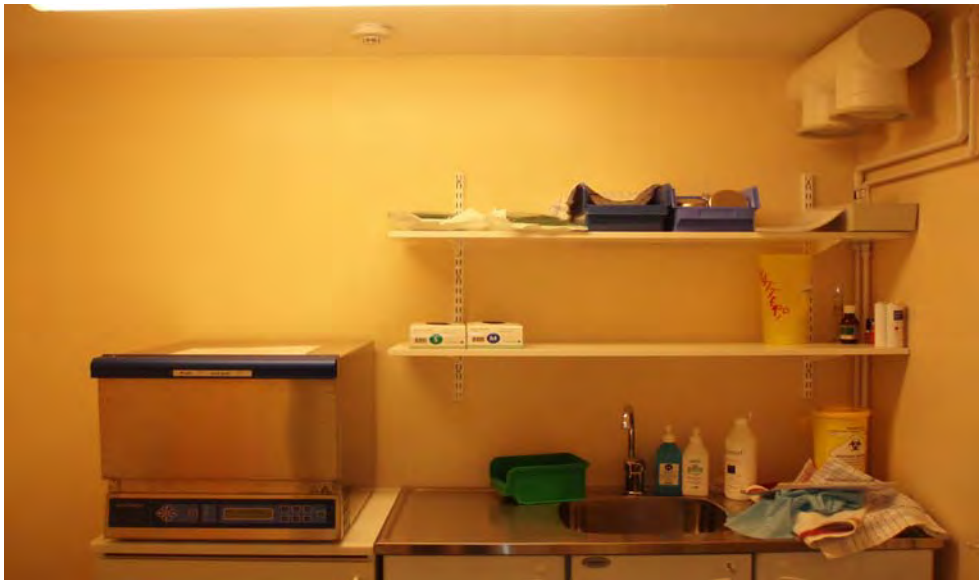
Vattenånga som aktiverar detektor. Kan vara felplacerad detektor.

Utlöst detektor i autoklavrum. Anledning till utlöst detektor var vattenånga som vid öppning av locket på autoklaven spreds till detektor som utlöstes.

Byte av detektor.

Byte av detektor bör ske omgående i de rum som har samma utrustning som ovanstående.
