Sammanfattning av olycksundersökning Automatlarm, ej brand Rök från brödrost

Undersökningsprotokoll
Olycksundersökning

Datum 2006-07-24
Handläggare PF/TN
ID – Olycksundersökning
2006072435/PF/TN

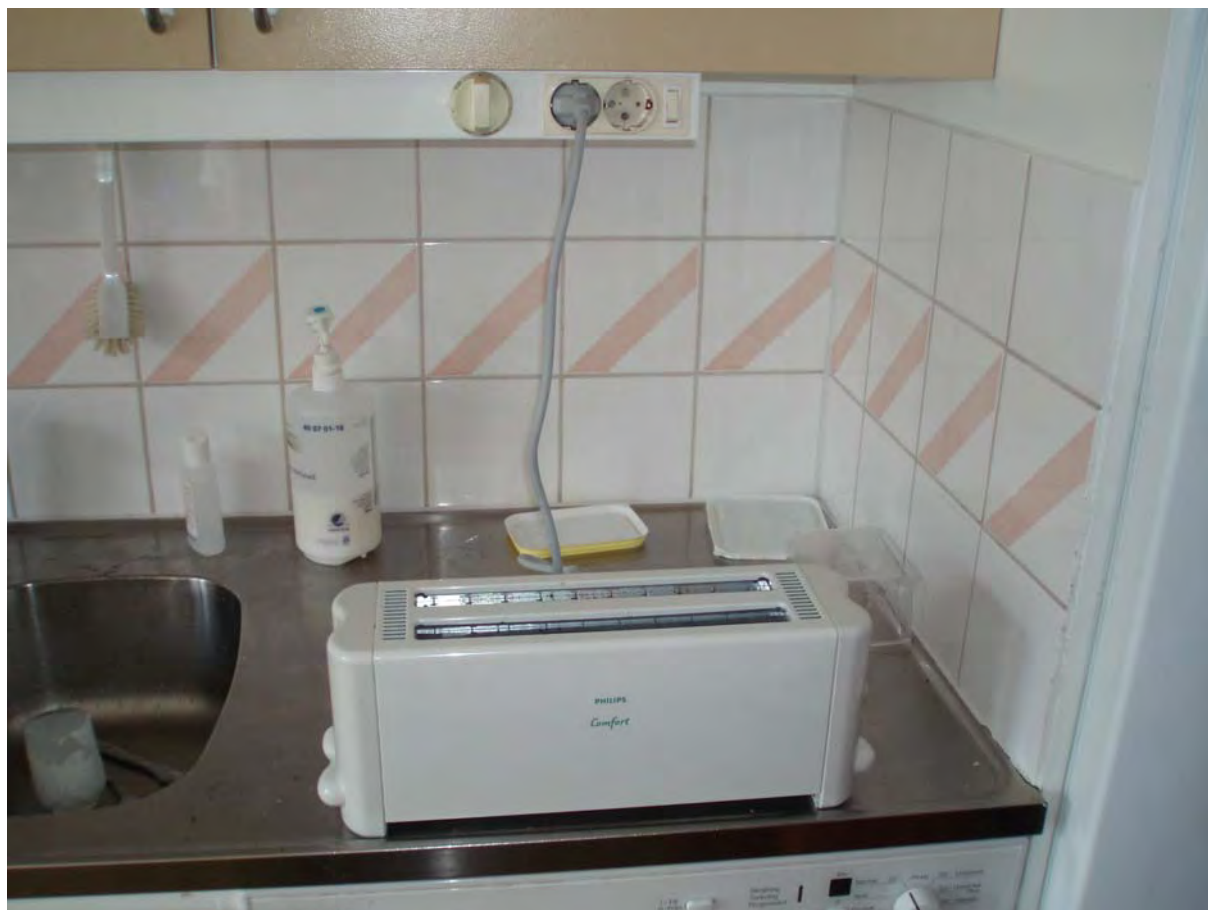
Personalen hade (som vanligt) rostade bröd till frukosten och haft en för lång rosttid inställd vilket innebar en rökutveckling som utlöste automatlarmet.

- Att brödrostens placering på diskbänk under överskåp medförde en ökad risk när brödskivor kan fastna med brand som påföljd.
- Att elanslutning till brödrost var olämplig då sladden hänger ned över brödrosten

- Flytta brödrosten till annan riskfri plats
- Använda lämpligare elanslutning.
