Sammanfattning av olycksundersökning Automatlarm, ej brand Rökdetektor i dusch

Händelse: Utlöst detektor i dusch

Plats: Teatern

Datum/tidpunkt: 20070301, kl 1915

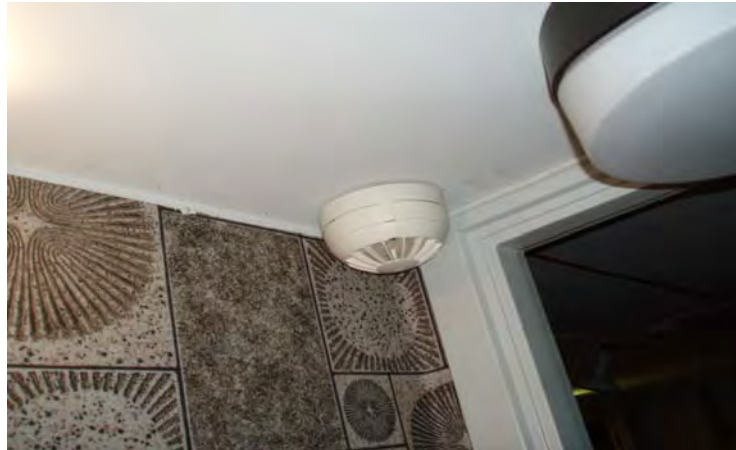
Den direkta orsaken till händelsen är placeringen av rökdetektorer.

Utlöst rökdetektor i duschrum

Larmet utlöstes i rökdetektor vid duschning. Detektorn var placerad i duschen.

- Stärka eget SBA genom att informera och utbilda de som arbetar eller vistas i teatern om larmfunktion och handlande vid larm, exempelvis var och hur man möter räddningstjänsten.
- Se över nomenklatur i automatlarmstablå enligt orienteringsritning är zon = detektor ?
- Detektorer ska vara inritade i kartan
- Kontrollera larmklockors funktion inomhus

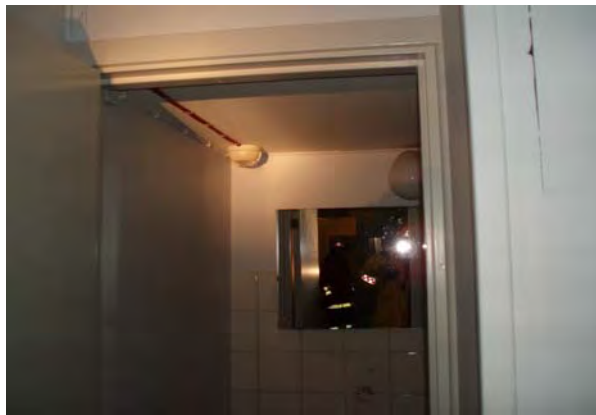
Grannrummet en toalett med detektor

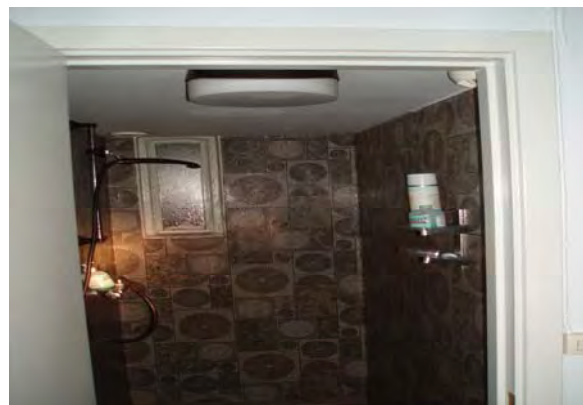
Duschrum sett från logen med detektor till höger

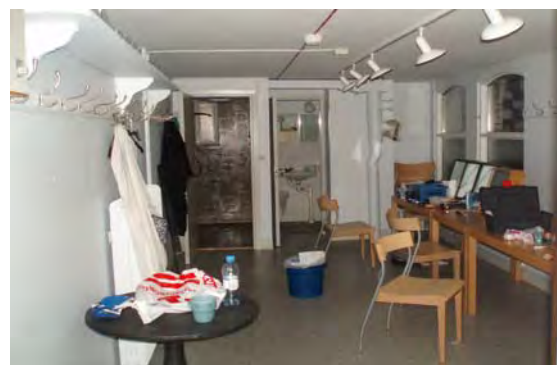
Logen med duschrum till vänster
