## Sammanfattning av olycksundersökning

### Brand i buss

# Olycksutredningsprotokoll

Diarienummer  
2007.00235

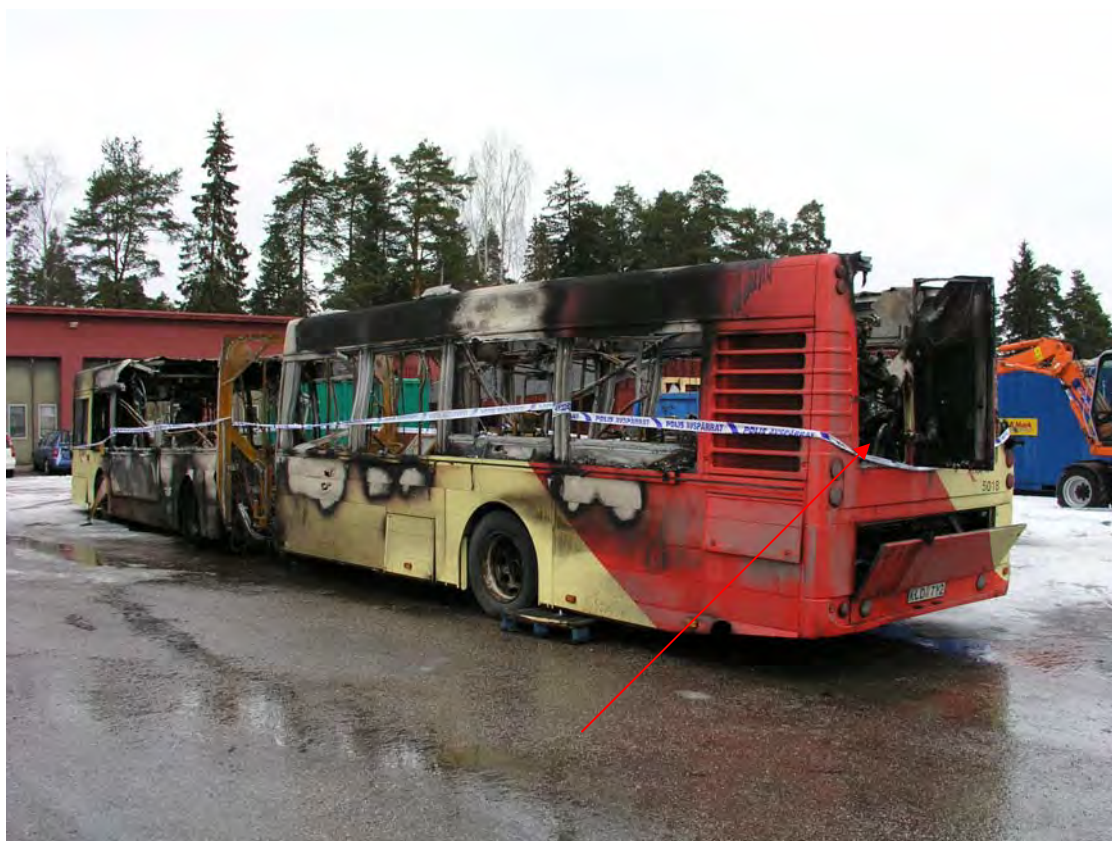
**Bild 1.**

I motorutrymmet är brandskadorna begränsade till den övre delen av motorrummet. Gummislangar och bränslespridare var oskadade vilket visar att det endast är frågan om värmskador och att branden inte startat i motorrummet. Motorns placering och brandskador visas med hjälp av pilen på bild ett och med hjälp av foto på bild två. Att brandskadorna i främre delen av bussen är större beror troligen på att diesel fastnade vid däck och gjorde branden intensivare i det området samt att brandsläckningen påbörjades bakifrån på bussen.

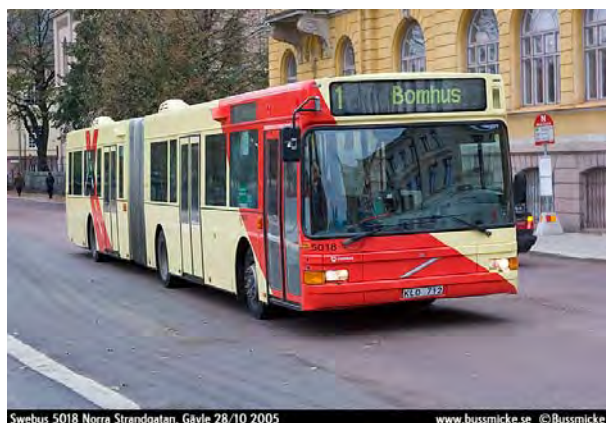
Bild 3.

Bild tre visar bussen i trafik innan branden och bild fyra visar bussen efter branden.

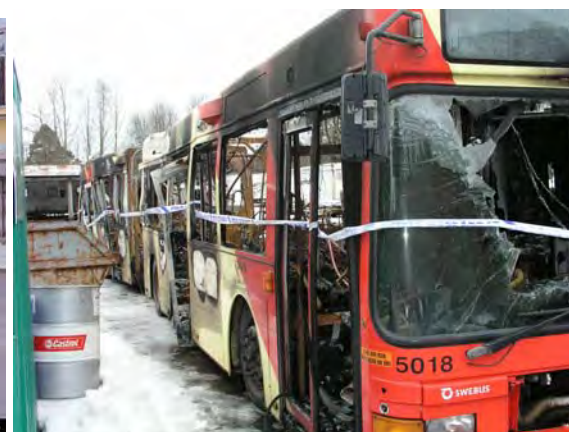
Bild 4.

Branden har med största sannolikhet startat i åkutrymmet inne i bussen. Branden har sedan utvecklats vidare genom att inredningen avgett så stora mängder energirik rök att rökgaserna antänts och därmed gett en övertändning som följd.

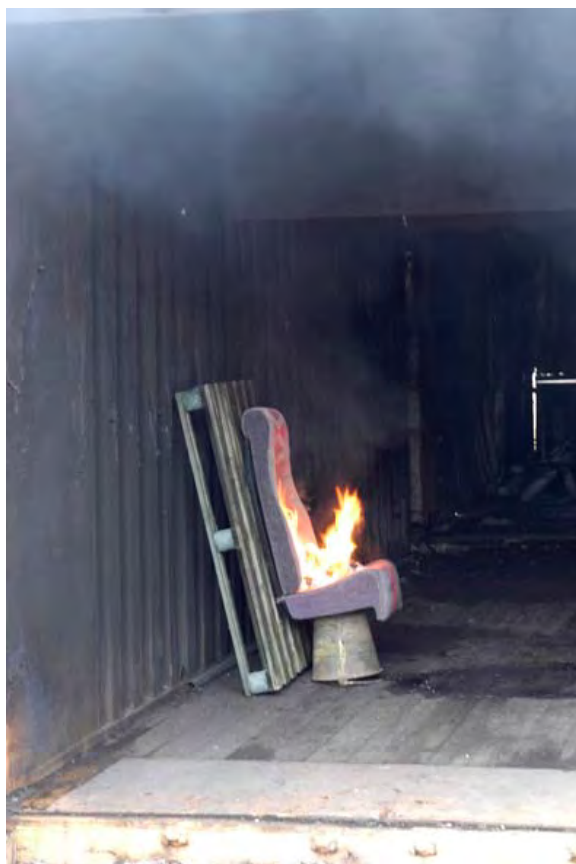
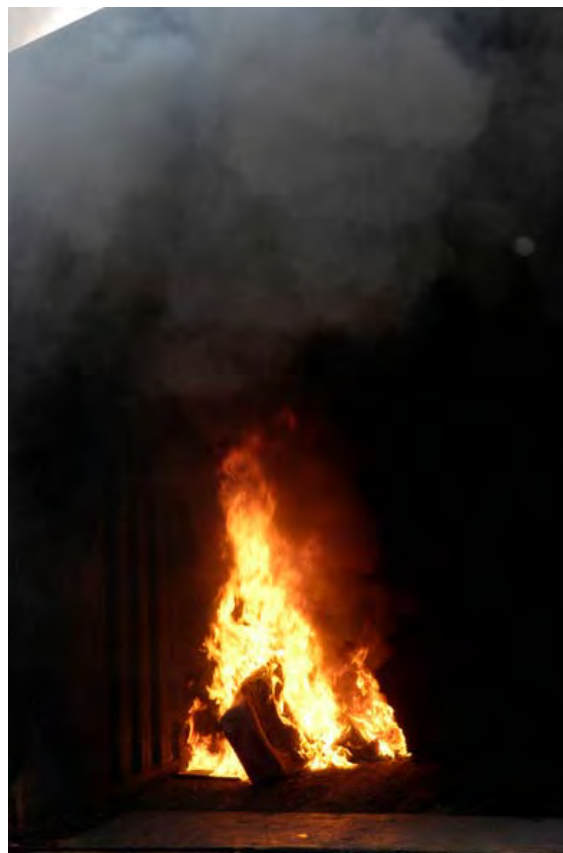
Bild fem och sex visar en proveldning av en likvärdig passagerarstol. Tyget på stolen tar inte eld av att det placeras en tänd tändsticka på tyget. Är däremot tyget trasigt, går det att antända stoppningen med hjälp av en tändsticka. Vid den här rekonstruktionen har en mindre papperspåse med rester från en hamburgerrestaurang antänts och placerats på sittdynan. Brandförloppet blir snabbt och våldsamt och avger stora mängder farlig rök.

De byggnadstekniska brister som finns i en sådan här brand är att förloppet blir så snabbt och kraftigt.

- Busstillverkarna bör se över bussarnas inredning, brandförloppet blir i dag alldeles för snabbt och kraftigt.
- Swebuss personal skall kontinuerligt genomgå brandutbildning så att kunskapen om hur man släcker en brand med en handbrandsläckare är hög. Då finns chansen att släcka en liten brand innan det slutar med en övertänd och totalförstörd buss.
