Sammanfattning av olycksundersökning Brand ej i byggnad - Trafikolycka Brand i flisbil

**Trafikolycka/Brand
E 20 Bälinge**

Uppdragsgivare: Alingsås Räddningstjänst
Undersökning utförd: 2007-02-15
Bilagor: Foto

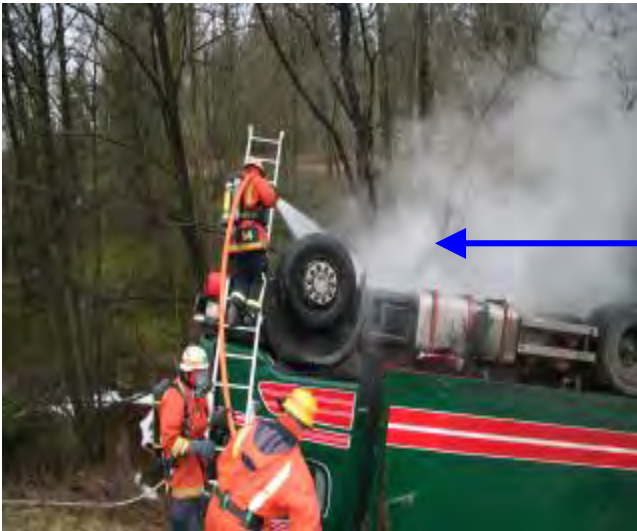
**Brandsläckning
pågår**

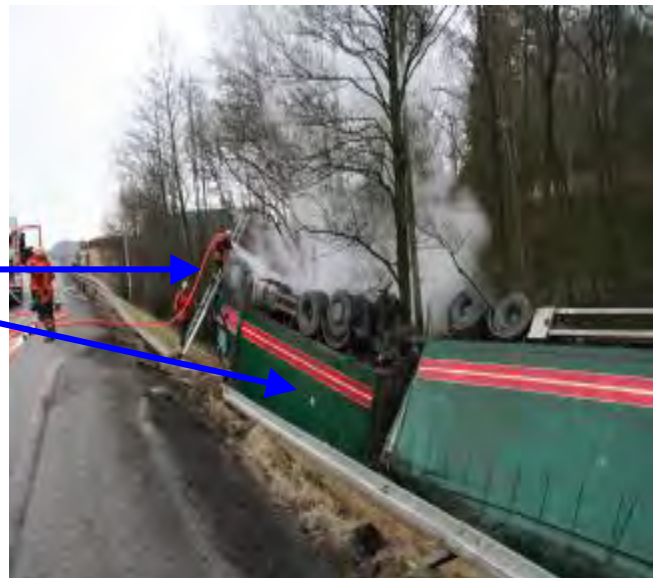
Omfattning vid ankomst: En s.k. flisbil lastad med bräder ligger upp o ner i en bäckravin vid sidan av E 20, bilen brinner och elden har spridit sig till närstående träd. Väggräcken sönderkörda.

**Bilens placering i
bäckravinen.
Släckning av branden pågår**

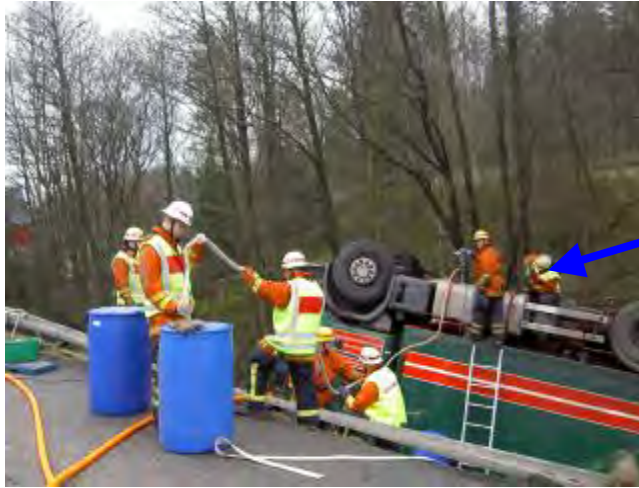
Överpumpning av diesel-
olja av miljöskäl

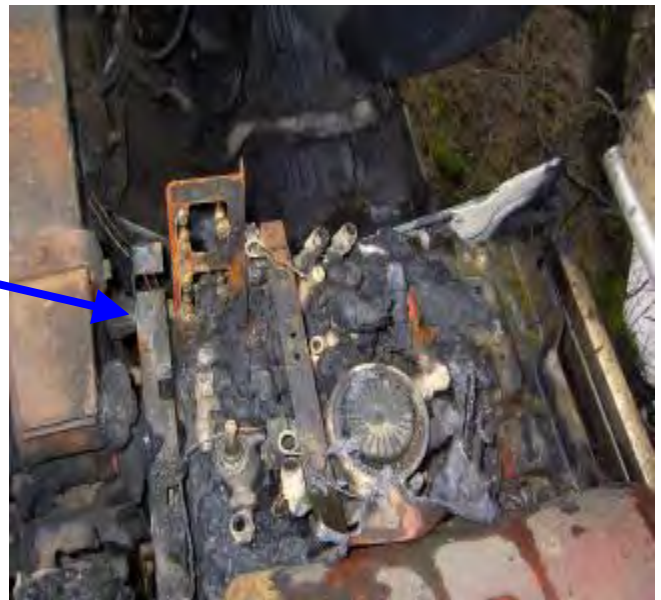
Den direkta orsaken händelsen är en kortslutning i kabeln till batteriet på långtradaren. Denna kortslutning orsakade en brand som förstörde bromsledningarna som i sin tur orsakade att bromsarna slog till och långtradaren körde av vägen.

Olycksorsak: Förmodligen har det uppstått ett elfel (kortslutning) i anknypning till bilens batterier som startat en brand. Branden har smält av bromsledningar som ligger direkt under batterihållaren där även bromsventiler finns. När detta inträffar ljuder bromsarnas varningssummer och tryckmätaren för bromsarna står på noll. Släpets bromsar slår till med en olycka som följd.

Undersida av batterilåda
där bromsslängor och
ventiler finns.
Bromsslängarna på en
lastbil är till stor del av
plast
