Olycksutredning

Typ av olycka:	Brand i källarförråd i flerbostadshus	Diarie nr:	2010000777
Objekt och orsak:	A1b4	Insatsrapport nr:	201000681
Förlopp:	A6B6C2	Utredare:	ME
Datum och tid:	2010-12-01, kl:15:03

Brand i källare i flerbostadshus

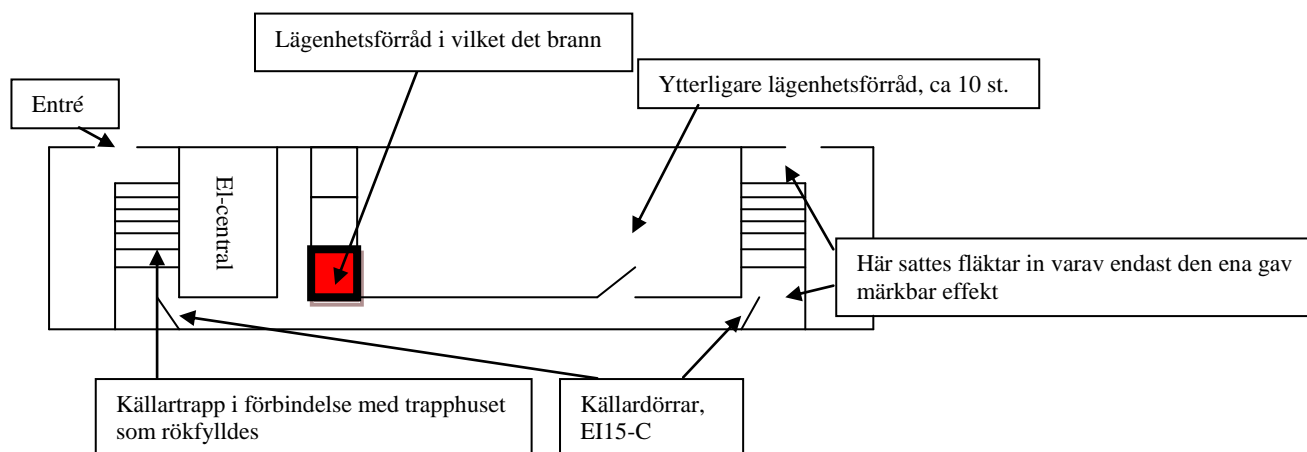
Branden inträffade i en källare i ett flerbostadshus i ett kvarter med flera flerbostadshus. Husen är byggda 1959-1960. Lägenheterna i flerbostadshusen är hyresrätter och husen ägs av Olofström förvaltnings AB. Källaren i vilken det brann sammanbinder två trappuppgångar men är avskild mot varje trapphus med en dörr, troligen i motsvarande klass EI15-C. Nedan visas en schematisk skiss över källaren.

Primärbrandplatsen kan utan tveksamheter bestämmas till lägenhetsförrådet enligt bilden på föregående sida.

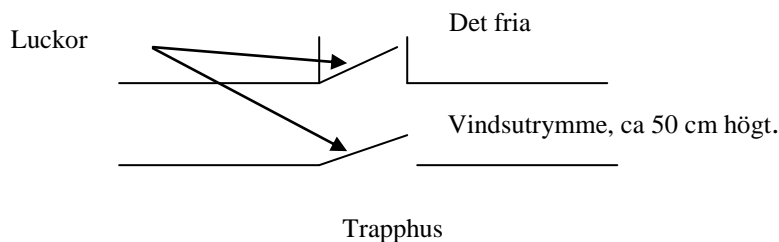
Räddningstjänsten kunde snabbt konstatera att det enbart fanns två personer kvar i en lägenhet på andra våningen i det rökfyllda trapphuset. Dessa informerades om att stanna kvar i lägenheten till dess att trapphuset hade ventilerats. Trapphuset ventilerades genom att öppna upp två små luckor högst upp i trapphuset. Den första luckan skiljde trapphus från vind och den andra vind från det fria (se bild nedan). I trapphuset fanns även fönster som öppnades i syfte att ventilerar ut röken. Fläkt sattes i källartrappen vid det andra trapphuset (som inte var rökfull) i syfte att trycka ut röken från källaren och vidare ut i det rökfyllda trapphuset. Initialt gav detta dålig effekt. När man satte in ytterligare en fläkt i

det icke rökfyllda trapphuset, i riktning mot källaren, ökade effekten avsevärt och både källaren och trapphuset tömdes på rök snabbt (se schematisk skiss på ovanstående sida).

De luckor som användes för ventilering av brandgaserna i trapphuset är inga brandgasluckor och ska inte användas i detta syfte. Mellan luckorna finns ett ca 50 cm. högt vindsutrymme och vid ventilering genom dessa föreligger stor risk att brandgaser sprider sig i vindsutrymmet. I ”öppna” trapphus, dvs. trapphus som har fönster finns aldrig någon lucka som är avsedd för brandgasventilering. Räddningstjänsten bör informera samtliga befäl inom organisationen om problemet. Lämpligen görs detta genom information på lönebaksidan.

Räddningstjänsten bör kontrollera att övertrycksfläkten på släckbil 501 ger önskvärd effekt. Räddningstjänstpersonal upplevde att fläkten på bil 301 var betydligt mer effektiv än fläkten på bil 501. Eventuellt kan problemet bero på dålig placering av fläkten.

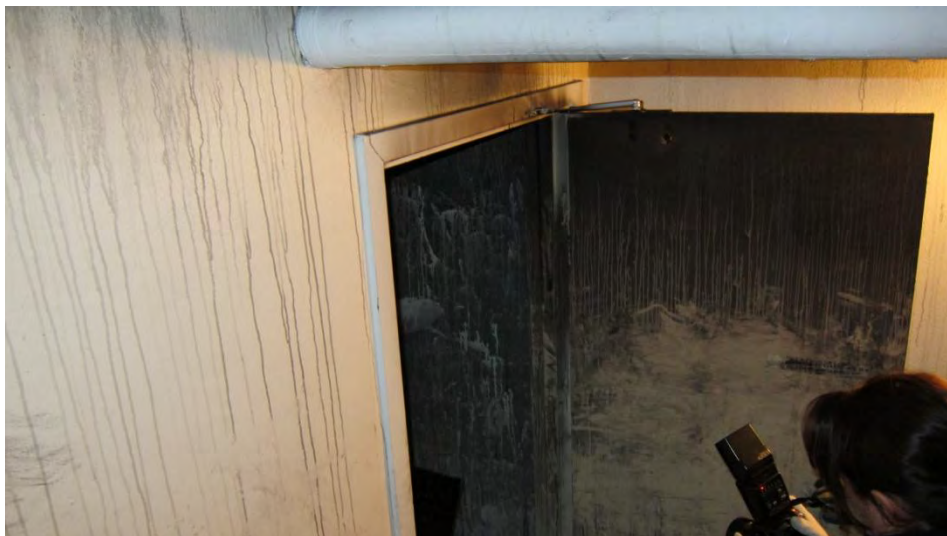
Spridning av brandgaser skedde till trapphus. Viss rökspridning skedde också till en lägenhet på våning 2. Troligt är att röken spridit sig till denna lägenhet på grund av otätheter i dörren alternativt att dörren under någon kortare tid har varit öppen mot trapphuset. Vanligen sprids brandgaser via ventilationssystemet i flerbostadshus. Spridning via ventilationssystemet kan dock uteslutas i detta fall eftersom ventilationssystemet var ett S-system. Dock förelåg risk för spridning av brandgaser till samtliga lägenheter in trapphuset pga. otätheter i dörrarna.

Dörren mellan trapphuset och källaren.

Denna utredning tillsammans med andra utredningar som Räddningstjänsten gjort vid bränder i källare i flerbostadshus visar på att röken lätt sprider sig från källaren och upp i trapphusen. Detta tyder på att integriteten (tätheten) hos dörrarna är dålig. Trapphusen utgör den viktigaste utrymningsvägen från lägenheterna och således är det av stor betydelse att trapphusen hålls fria från rök så länge som möjligt. **Räddningstjänsten föreslår därför att fastighetsägaren ser över samtliga dörrar mellan trapphus och källare och tätar dessa där behov finns. I vissa fall kan det vara befogat att byta dörrarna.**

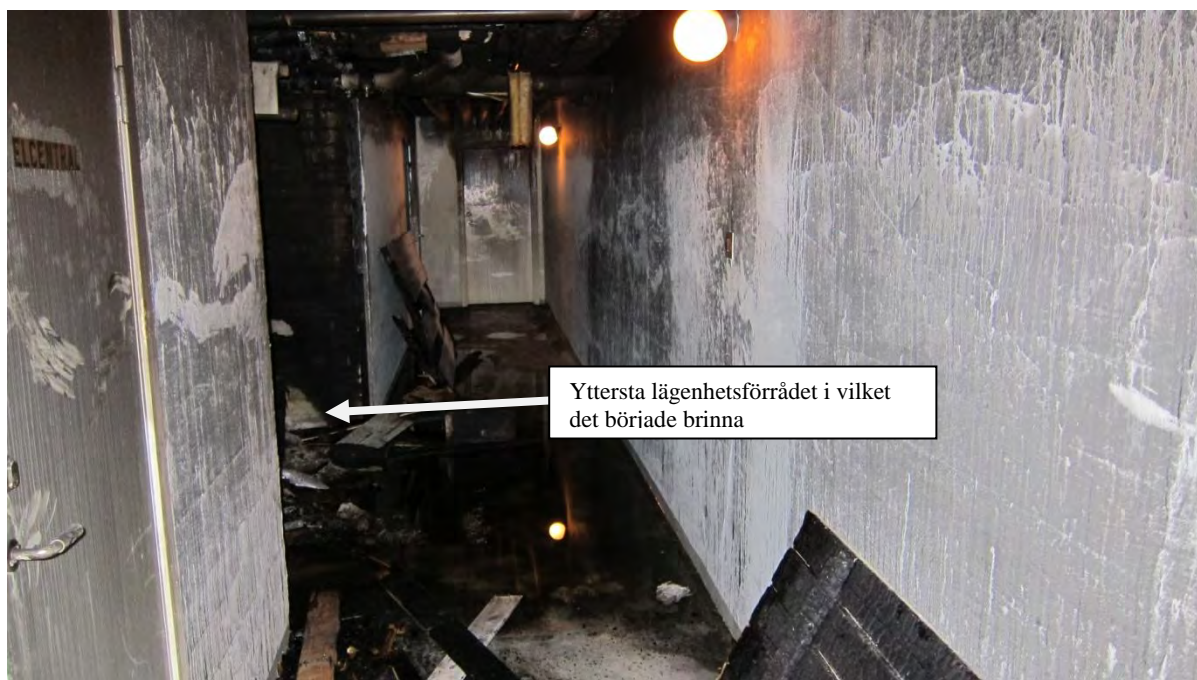
Källarkorridoren med primärbrandplatsen till vänster.

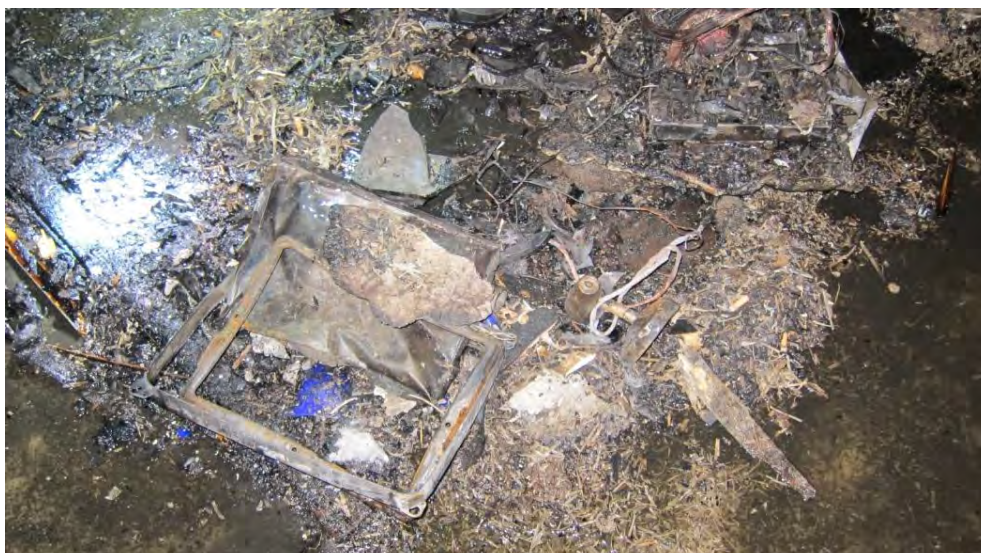
Resterna av en TV som fanns i förrådet.

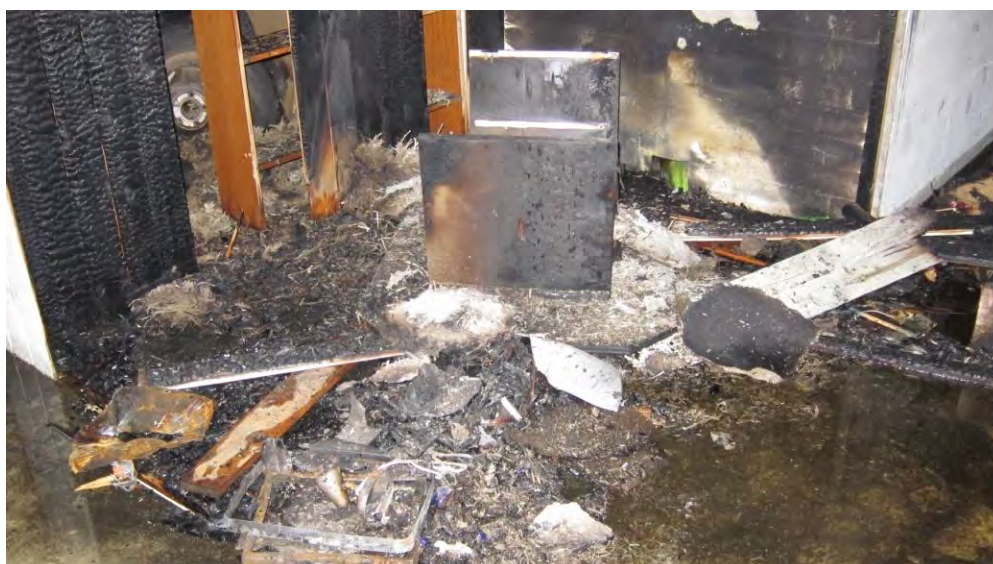
Källarförrådet var uppskattningsvis 2-3 m².

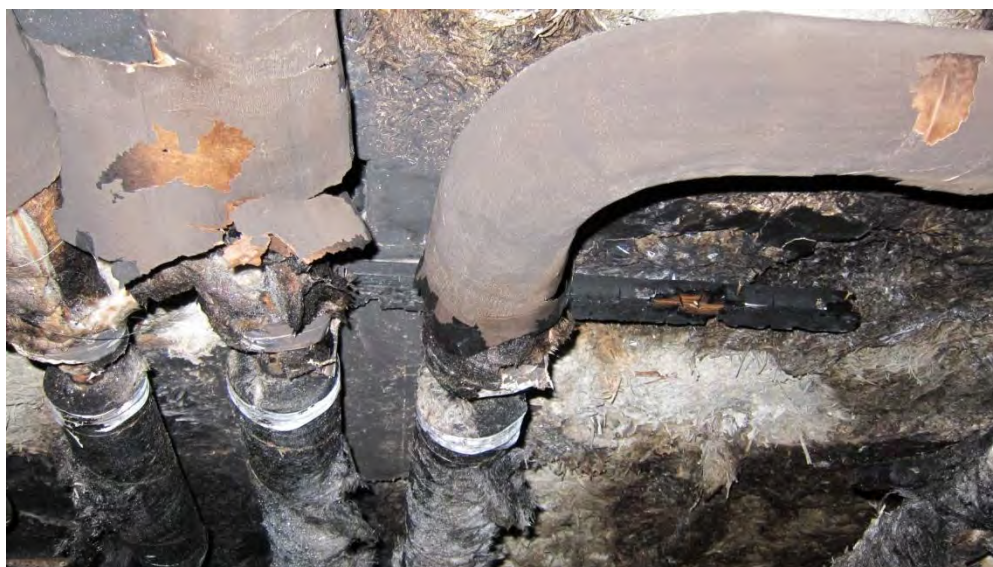
Räddningstjänsten kunde också konstatera att träullsplattorna i taket hade blivit rejält skadade. Vid upphettningen har delar av plattorna trillat ner på golvet i källaren. Stora kratrar kunde ses i taket efter branden.

Vattenrören i taken var brandskadade. På bilden ses även resterna av träullsplattorna..
