Sammanfattning av olycksundersökning Automatalarm ej brand Matlagning + oklar orsak

Automatlarm xxxxxxxxxxxxxxxx 2006-08-13. 2 st kl: 11:47 och kl: 12:27

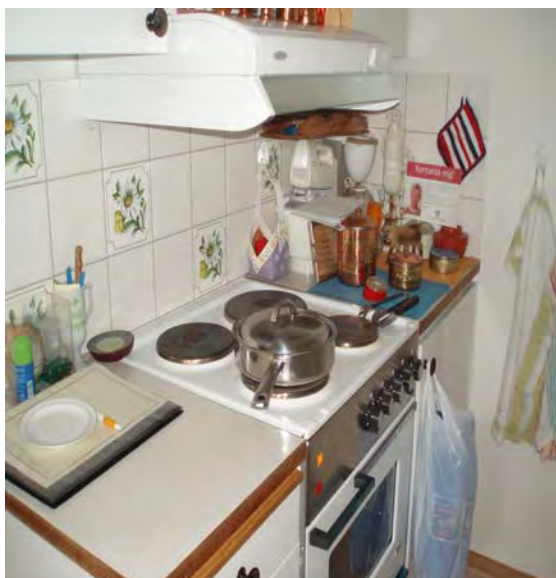
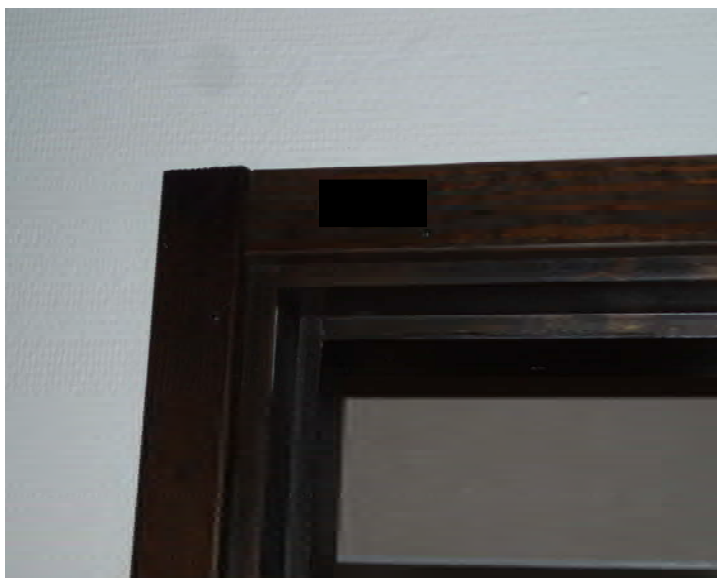
KI 1147: Automatlarm som utlöstes till följd av matlagning. Direkt orsak var rengöring med varmvatten efter tillagning av kyckling i stekpanna. Vattenånga löste rökdetektorn. Lägenhet xxxx, plan 1.

KI 1227: Helt tom lägenhet med inga spår efter något som kunde utlöst rökdetektor. Lägenhet xxxx, plan 2.

1147: Enligt lägenhetsinnehavaren utvecklades så mycket vattenånga vid rengöring av stekpannan att det löste larmet. Jag anser det var en tillfällighet.

1227: Jag gick tillsammans med ansvarig till plats och vi fann en utlöst detektor i en helt tom lägenhet, helt utan några som helst spår efter anledning till utlösning. Innehavaren var nere på lunch och enligt ansvarig personal hade ingen vistats i lägenheten. Undersökning av anledning meddelades till ansvarig jour/kontaktman via platsansvarig.

- Ansvarig kontaktman var kallad men inte på plats – ska ta del av utvärdering
- Orienteringssritningen för egen personal som finns i skåpet är missvisande i förhållande till vad som anges från utskrivna notering från larmskåpet. Vi påpekade detta för ansvarig som skulle föra det vidare till ansvarig chef under måndagen så inte rtj blir anvisade fel angreppsväg.
