Sydöstra Skånes Räddningstjänstförbund

BRANDORSAKSUTREDNING

Tidpunkt:	2010-07-28 kl 21:01
Fastighetsbeteckning:	Släggan
Objektsadress:	Dalagatan ■ Simrishamn
Objektstyp:	Radhus i särskilt boende
Startutrymme:	Badrum
Startföremål:	Duschstol
Brandorsak:	Anlagd
Insatsrapport nr:	201000873

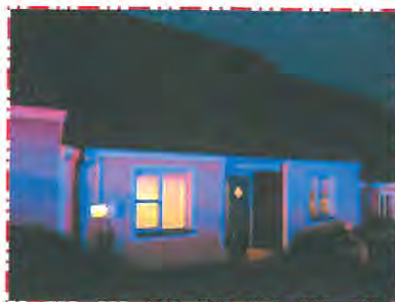
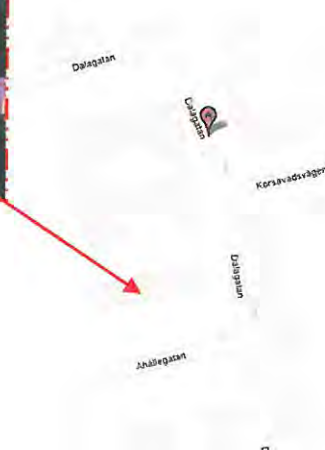
Foto och karta 1 (överst)
visar den aktuella brandlägenheten
och dess placering på Dalagatan
[redacted] Simrishamn.

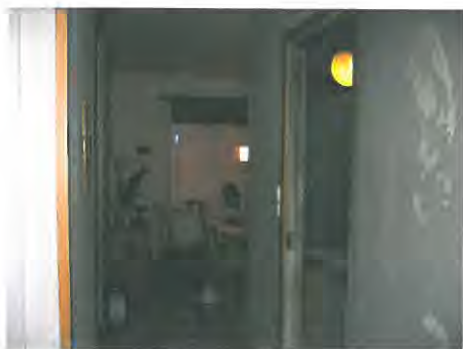
Foto 2 (vänster) är taget från vardagsrummet och rakt fram är köket. Till höger i bild syns dörröppningen till badrummet där det brunnit.

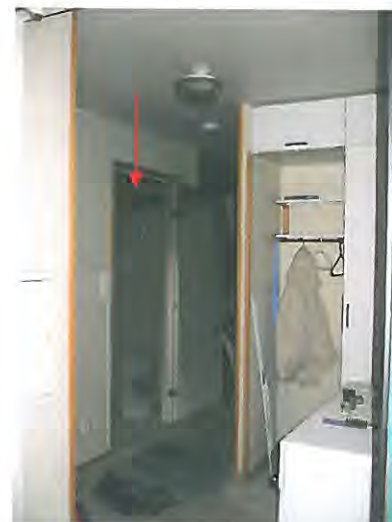
Foto 3 (höger) är taget från ytterdörren och visar delar av hallen. Röd pil markerar badrummet.

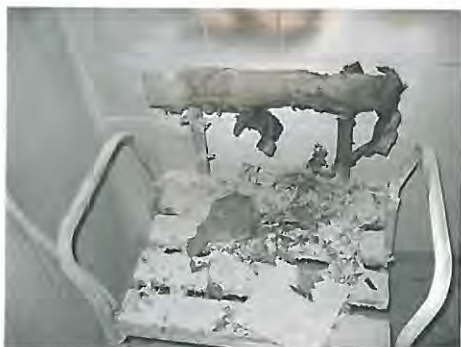
Foto 4 (vänster överst) visar den primära brandhärden på duschstolen.

Den primära brandhärden är på duschstolen. Branden har spridit sig från stolen till duschdraperiet. Värmen har varit så hög att kaklet ovanför stolen har krackelerat och lossnat från väggen. Branden har slocknat på grund av syrebrist tack vare personalens föredömliga insats där de bl.a. stängde badrumsdörren.

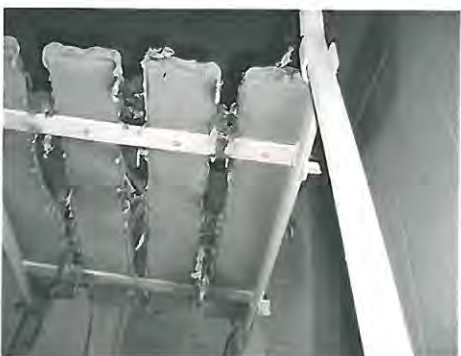
Foto 5 (vänster nedre) visar undersidan av duschstolen. Branden i stolen släcktes innan allt material i stolen brann upp.

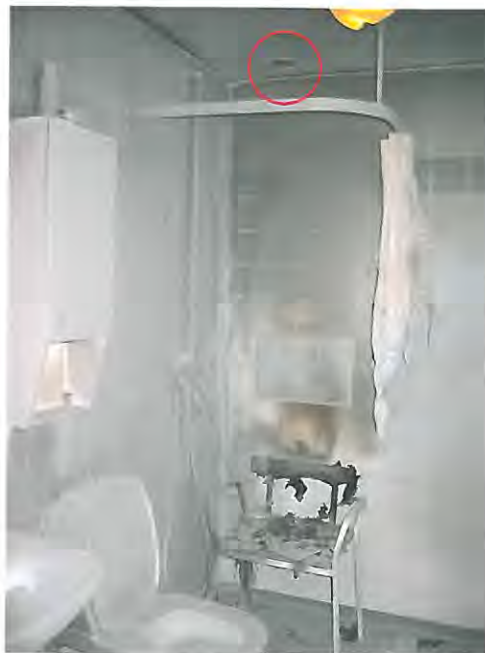
Foto 6 (höger) är taget från badrumsdörren och visar duschhörnan. Draperiet har delvis brunnit upp och även delar av stolen. Värmen har varit så pass hög att kaklet lossnat. Den röda ringen markerar ventilationshålet. Smältskador finns på bla lamparmatur (tak och vägg) och på frånluftsventilationen. Under stolen finns brandskador i golvmattan.

Precis ovanför stolen sitter frånluftsventilationen. Den går bort mot köksfläkten, sammankopplas och sedan ut på vinden och ovan yttertak. Varje lägenhet borde vara egen brandcell. Vinden är gemensam för alla lägenheterna.
