Olycksundersökning

Brand på Brynstenens förskola 2009-12-05

Ärende:	Olycksundersökning
Handläggare:	Tommy Skeppland
Kvalitetsgranskare:	Bertil Nilsson
Diarienummer:	1900.2009.04116
Händelse: Brand på altan till entrén på Brynstenens förskola 2009-12-05 lördag kl. 19:49 Insatsrapport: 2009/06247

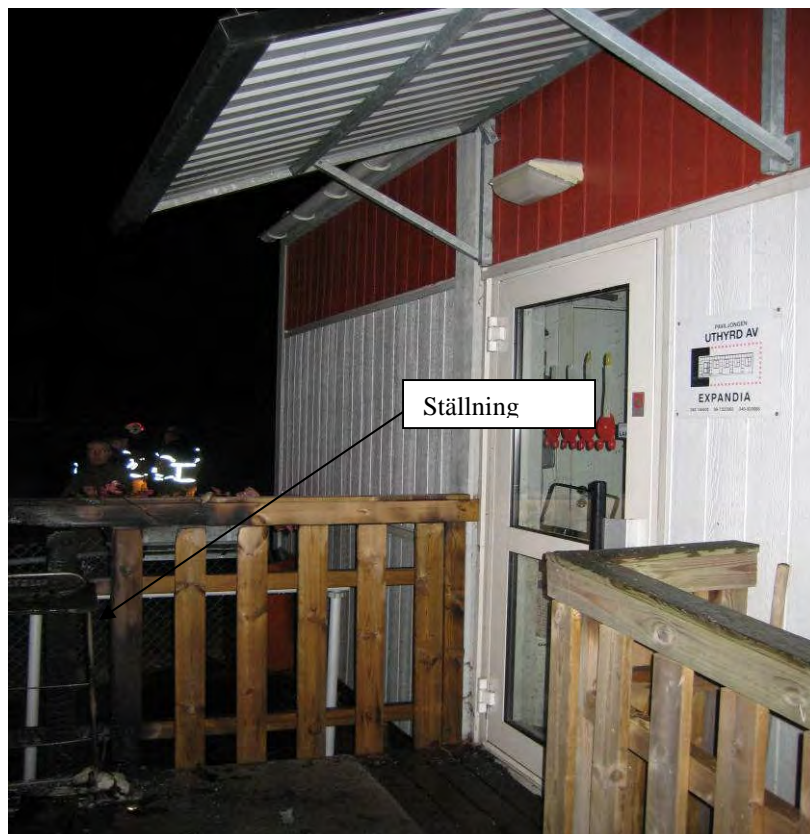
Trolig brandorsak är att en platsäck med brännbart innehåll som var placerad uppe på gångrampen har antänts med hjälp av tändstickor, detta stärks av att det låg ett flertal tändstickor på marken intill platsäcken.

Bild 1. Ställningen däri soppåsen var placerad.

1. Nyttjanderättshavaren ska upprätta rutiner för hur sopor ska hanteras.
2. Rutinen ska vara en del i det systematiska brandskyddsarbetet.

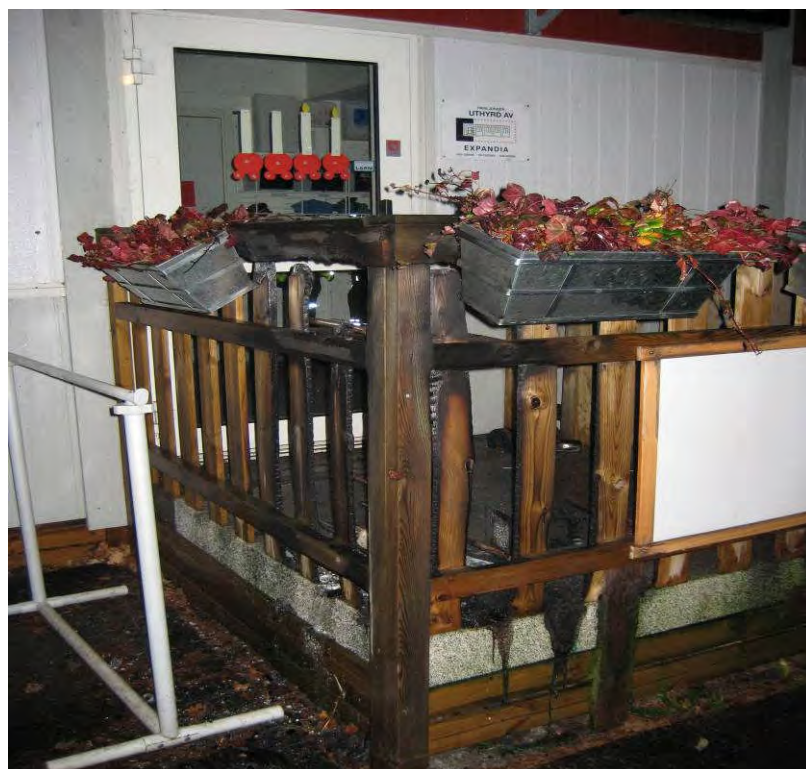
Branden som startade i sopsäcken spred sig via räcket till panelen på väggen vid sidan om entrédörren. Ingen rökspridning hade skett in i byggnaden.

Bild 2. Visar brandskador.

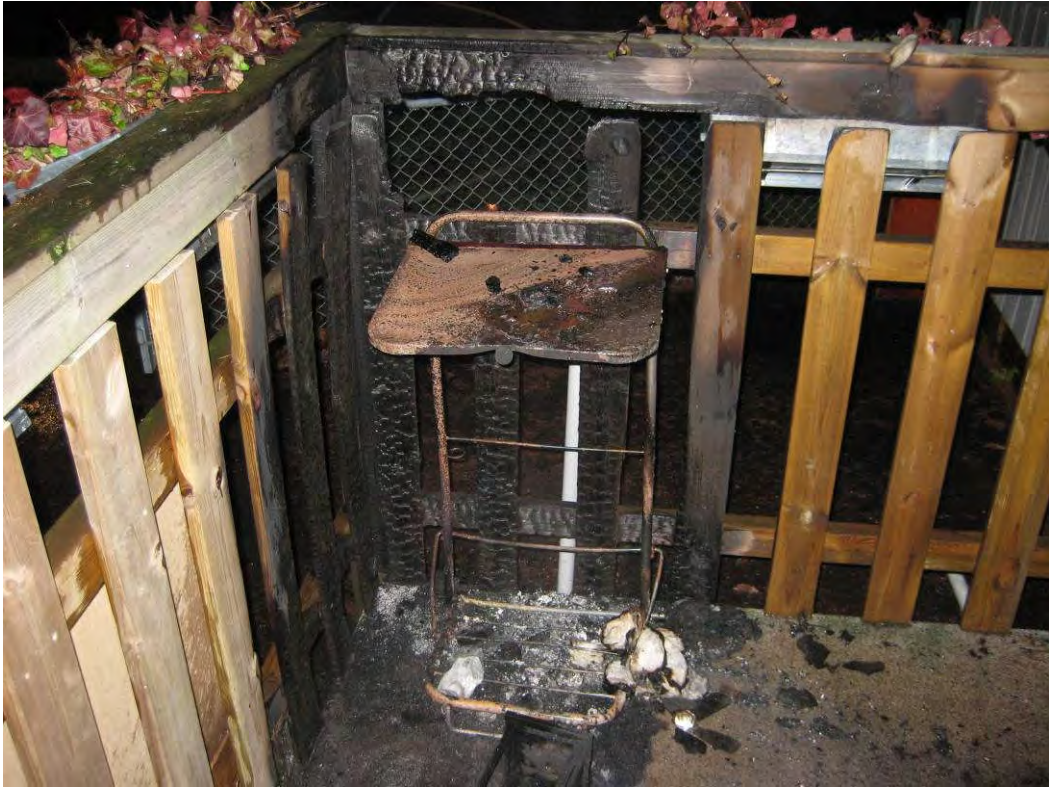
Bild 3. Brandstart.
