Brandkåren Attunda

Brandutredning/Rapport

Brand i trapphus

[REDACTED], Märsta

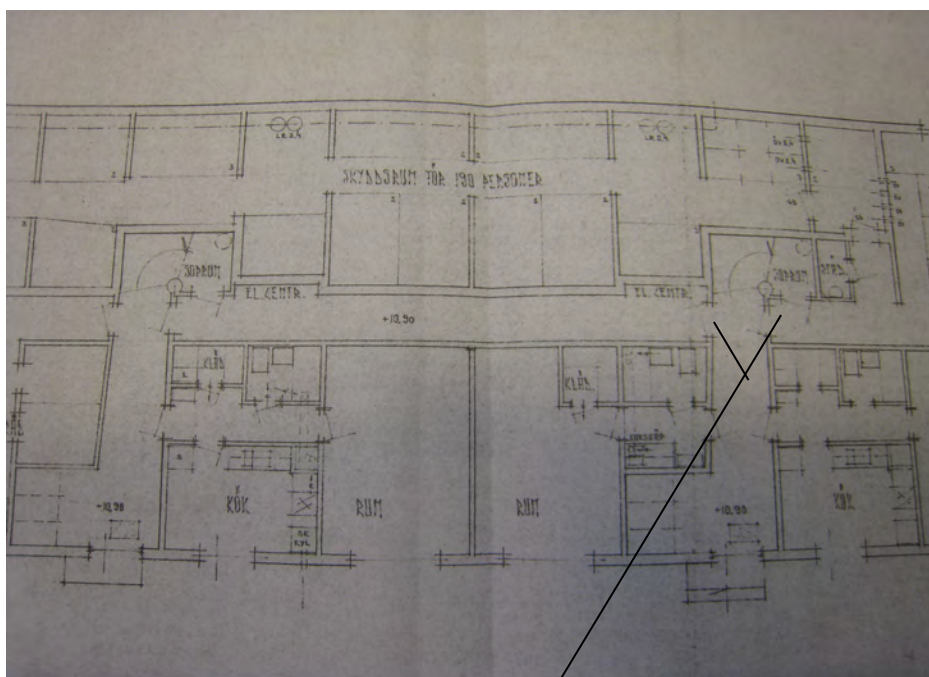
Den byggnad där branden ägde rum är ett flerbostadshus byggt 1962 i 3 våningar. Byggnaden ligger i en sluttning och är ett souteränghus där källarplan även utgör entréplan mot gårdssidan. I källarplanet finns förrådsutrymmen, tvättstuga samt entrédörr in i trapphusen. Gången där förrådsutrymmen och tvättstuga finns genomkorsar hela byggnaden och sammanlänkar därmed alla 5 (A-E) ingångarna på byggnaden. Trapphusen är dock avskilda från den genomkorsande gången i bottenvåningen med brandsäkra dörrar i A60 klass.

Planritning bottenplan. (Mellan två trapphus) Dörrar mellan trapphus och korridor. Dörrar kan ses på nästa bild "Entré" vid trappans anslutning.

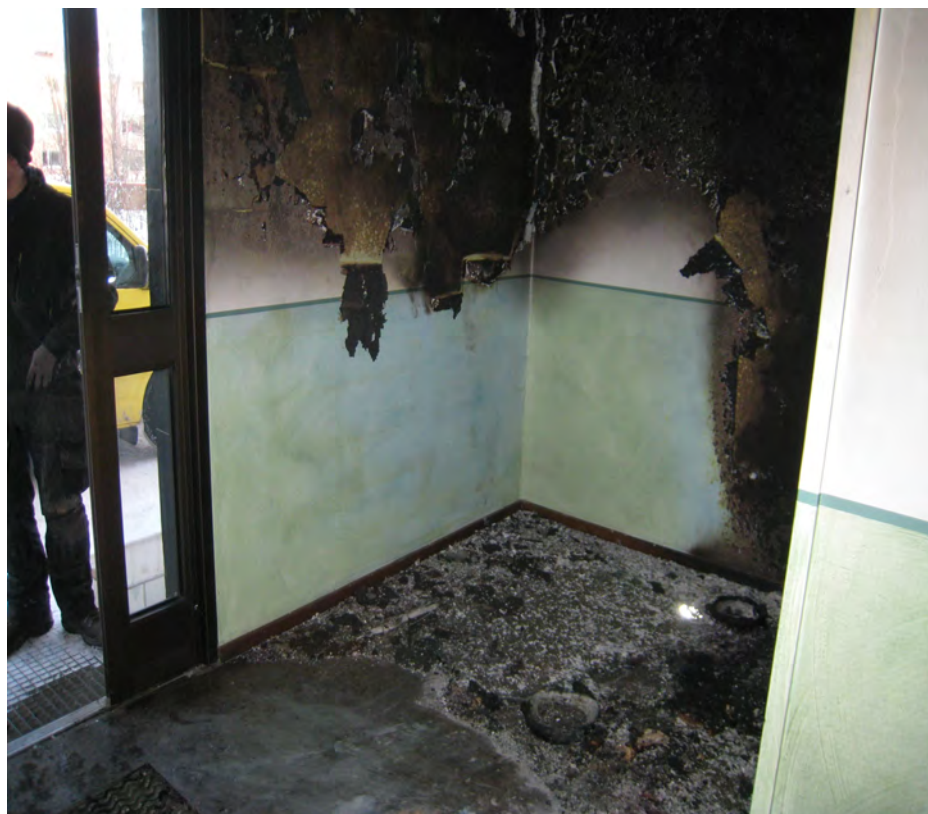
Enligt vittnen har en barnvagn stående i ett trapphus satts i brand av ett gäng ynglingar. Trapphuset rökfylldes och en person fick problem med andningen, när han tog sig ned från tredje våningen.

Innanför entrédörr där barnvagnen stod

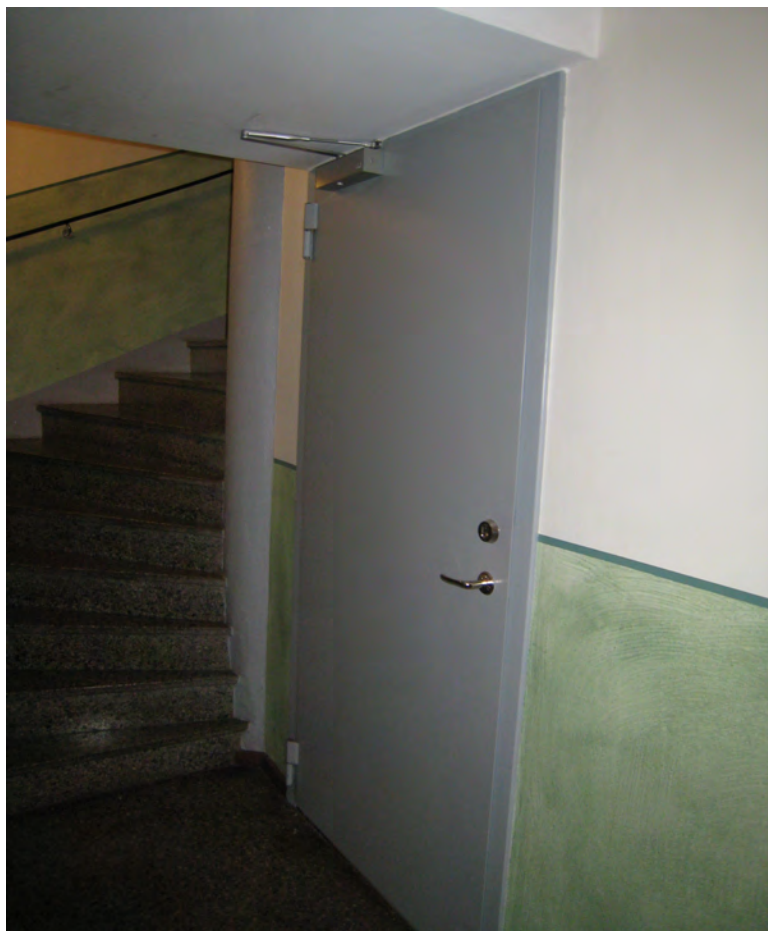
Det trapphus där branden ägde rum (nummer [redacted]) har anordning för rökventilation av konventionellt slag med röklucka i trapphustopp som manövereras via vajer och manöverdon/vajerspel i bottenplan. Till skillnad mot det vanliga så var manöverdonet till brandgasventilatorn placerad bakom två låsta dörrar, vilka räddningstjänsten ej hade nyckel till. Det saknades även anvisningsskylt i trapphuset var manöverdon till brandgasventilator fanns. Detta innebar att när brandpersonal kommer in i bottenplanet på trapphuset och söker manöverdon för brandgasventilatorn hittas ingen. Om anvisningsskylt hade funnits, skall först en ståldörr (A60 klass) till bottenplanets korridor forceras samt därefter ytterligare en låst ståldörr (tidigare sopprumsdörr) för att kunna manöverera rökgaslucka i trapphusets topp. I det aktuella fallet saknades även veven för manöverering av vajerspelet till rökuckan.

Dörr mot gång från trapphus. Bakom denna sitter ytterligare dörr mot gammalt soprum.

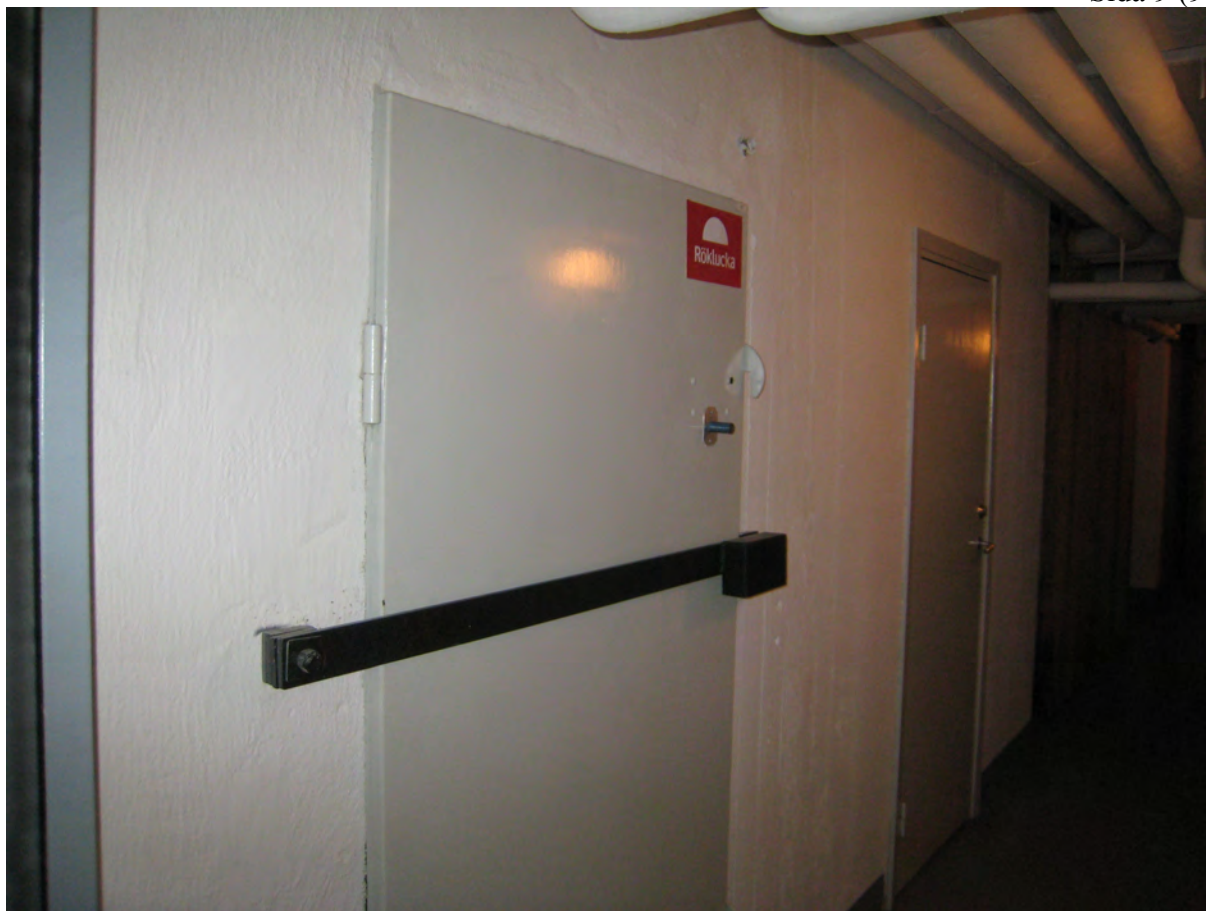
Det skall framhållas att befintliga rökluckor och styrningar skall minst följa den standard som tillämpades vid uppförandet av bygnaden samt underhållas och funktionstestas på lämpligt sätt. Bristen med den felaktigt monterade styrningen av rökluckan (ej tillgänglig för räddningstjänsten) beror sannolikt på okunskap och bristande kommunikation mellan ägare och räddningstjänsten.

Dörr mot gammalt soprum. Innanför denna, även denna låsta, finns manöverdon röklucka.

Att samtliga rökluckor i aktuell förening, men även inom andra föreningar som sorterar under HSB Arlanda, ses över vad avser funktion och möjlighet att styra från entréplan.

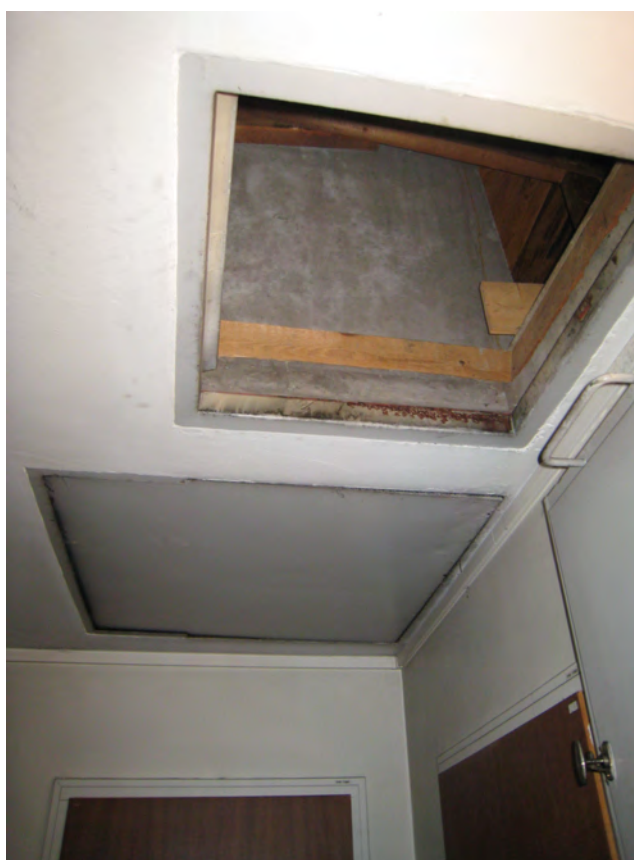
Vid denna händelse tog det ganska lång tid innan utvädring av brandgaser i trapphuset kunde ske. Dessutom skedde utvädring av brandgaser via den ordinarie tillträdesvägen till yttertaket (takluckan) och ej via luckan som var avsedd för brandgasventilering, detta på grund av att brandpersonalen ej fann manöverdon för rökgaslucka i entreplan vilket fanns oåtkomlig för brandpersonalen bakom 2 låsta dörrar. Detta är inte acceptabelt och troligen ej förenligt med de krav BABS 50 (Byggnadsstyrelsens anvisningar till byggnadsstadgan) som gällde vid tillfället för uppförandet av byggnaden. (Förhållandet är ej kontrollerat mot texten i BABS 50) Vi kan dock konstateras att enligt dagens regelverk i Lagen om skydd mot olyckor (2003:778) åligger det fastighetsägaren att upprätthålla funktionen av de brandtekniska anordningar som finns i fastigheten för att hindra eller begränsa skador till följd av brand.

Öppnad röklucka samt öppnad tillträdeslucka för tak i trapphustopp.
