Södra Roslagens Brandförsvärsförbund  
Process Åtgärder efter insats

# Olycksundersökning, Nelsonstigen 10, Gustavsberg

En beskrivning och analys av  
räddningstjänstens insats

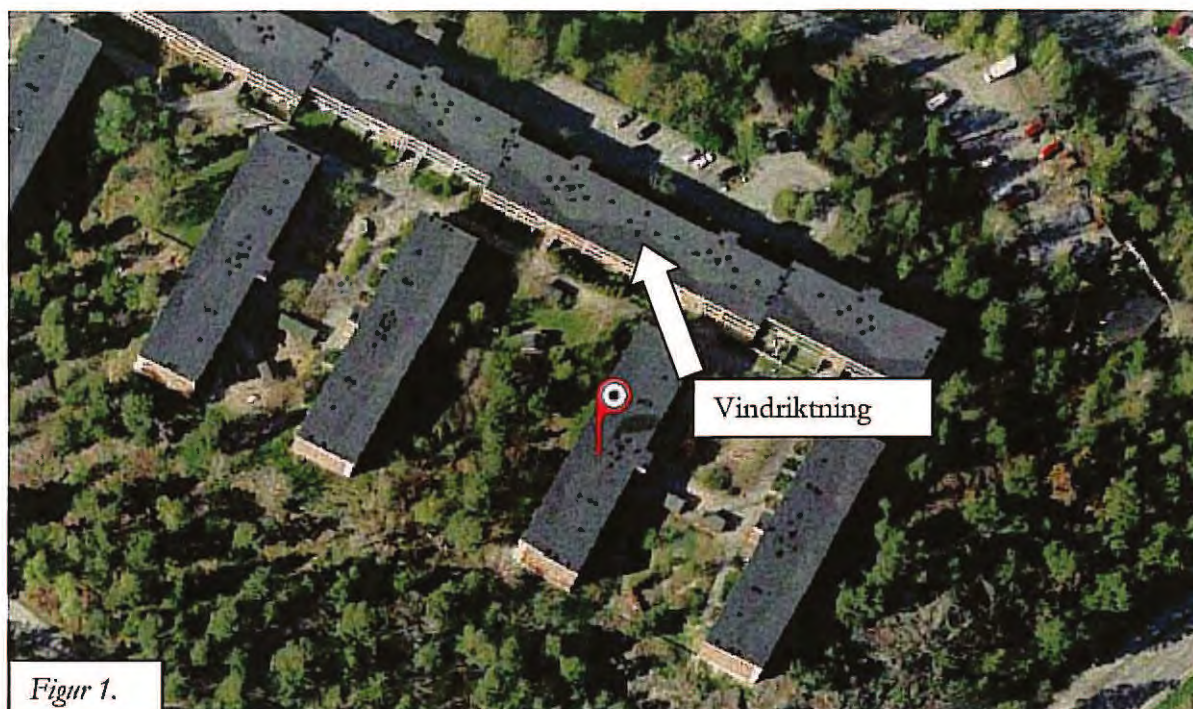
Figur 1.

Vid Nackas framkomst var branden fullt utvecklad och hotade att sprida sig till närliggande hus (se figur 1) och det konstateras att det är fullt utvecklad brand även i vindskonstruktionen samt att även ett antal lägenheter har antänds i olika våningsplan och att hela huslängan är drabbad. Detta meddelades till SSRC som framkomstrapport samtidigt som det via personer på plats framförs att det finns ett flertal personer och husdjur kvar i de brinnande lägenheterna. I detta läge blir livräddning den första ordern utan att det byggts upp ett slangsystem. Detta möjliggörs till stor del av att det är loftgångar som är angreppsvägar fram till respektive lägenhet. Nackas rökdykare lyckas i detta skede hämta ut en person samt till viss del kontrollera de lägenheter som gick att komma in i.

Samtidigt som den livräddande insatsen pågår så utförs en utläggning av slang som skall försörja rökdykare med vatten. Det konstateras då att den närliggande fastigheten (se figur 1) hotas av branden då vinden ligger på åt det hållet vilket gör att det även behövs även en insats av skyddande/begränsande karaktär. Detta är ett hektiskt skede av insatsen och Nacka arbetar i två
