Storstockholms
brandförsvär

Brand i arbetslok i tunnelbanan på T-centralen, 2009-09-05

Fördjupad olycksundersökning

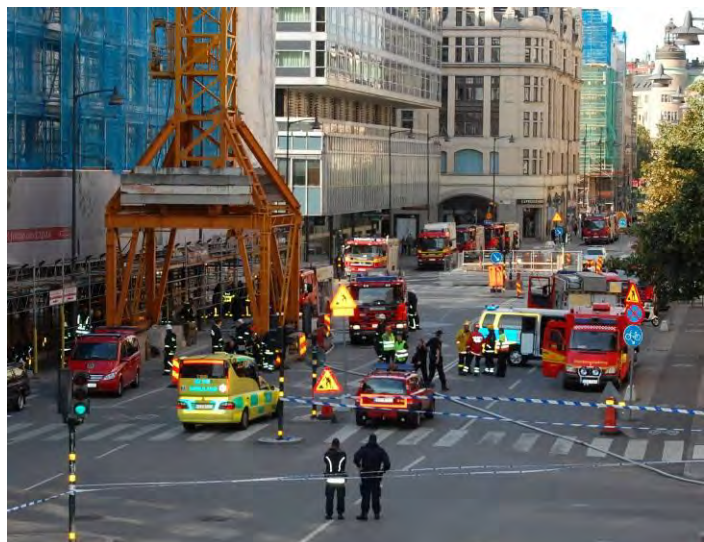
Insatsen på Vasagata, ledningsplatsen till höger i bild och angreppsvägen bakom den gula lyftkranen.

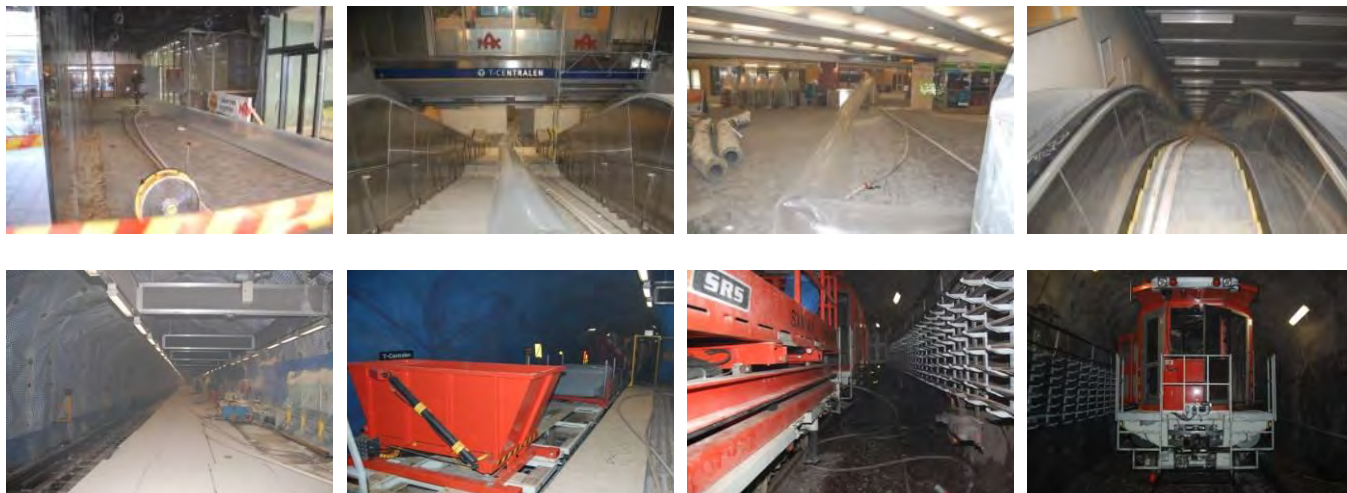
Angreppsvägen från gatan till tåget.

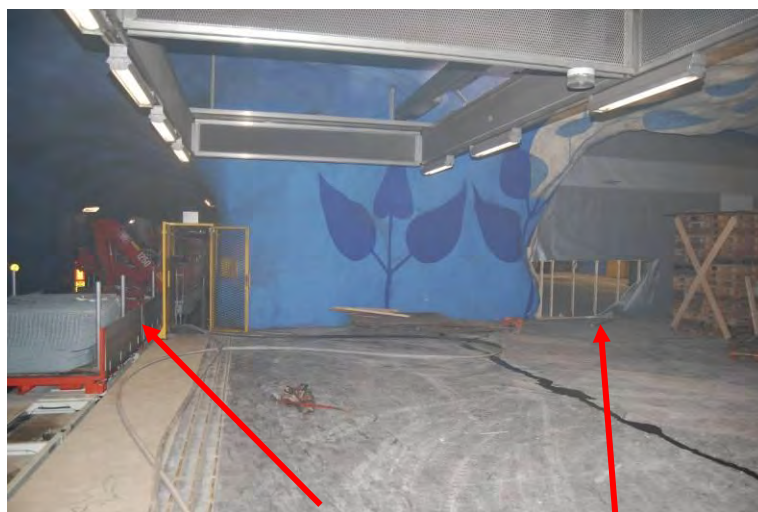
Vid brandtillfället fanns rökavskiljande vägg på övre plan vid uppgången mot Sergelstorg. Det fanns också en så kallad "rökport" vid Blågången den var stängd. Det fanns otätheter i "rökportens" nedre kant. Det var även en rökavskiljande vägg av brandhård duk på plattformens plan vid uppgången mot Sergelstorg. Denna duk var vid brandtillfället delvis trasig så att den mist sin rökavskiljande funktion. Vid

Tåget och den trasiga rökavskiljande väggen av brandhård duk vid uppgången mot Sergelstorg.

SL bör installera brand och rökavskiljande partier i tunnelbanan så att tågområde skiljs från biljetthallar, butiker och sammanbyggda byggnader som t.ex. köpcentrum.

- *SL* bör installera **brand och rökavskiljande partier** i tunnelbanan så att tågområde skiljs från biljetthallar, butiker och sammanbyggda byggnader som t.ex. köpcentrum, för att underlätta utrymning och brandförsvarets insats.

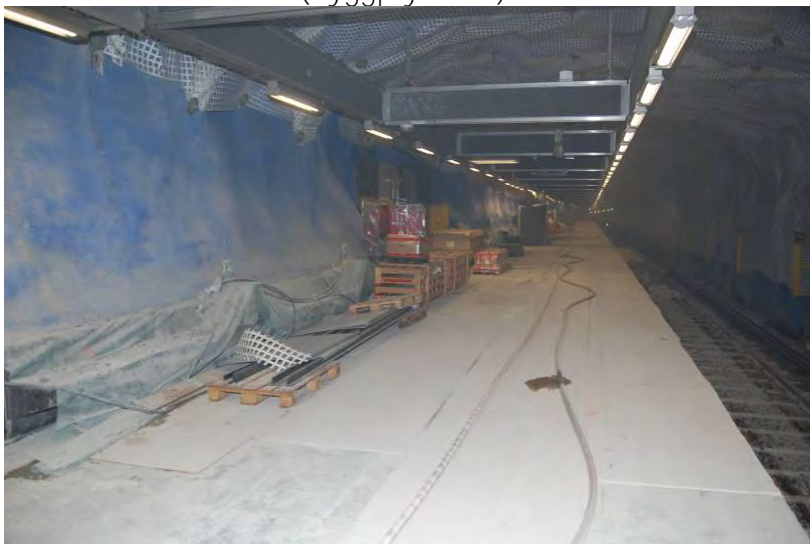
Ytskiktet på golv, väggar och tak är normalt av obrännbart material på en tunnelbanestation t.ex. berg, kakelplattor och betong. Under byggtiden på den blå linjens plattform hade detta förändrats. Stora delar av tunneltaket vid perrongen hade klätts med ett grovmaskigt nät av brännbar plast. Golvet på plattformen bestod till stor del av brännbara träskivor (byggplywood).

Brandbelastningen (ansamlingen av brännbart material) på perrongen var högre än normalt. Den bestod bland annat av emballagematerial i form av lastpallar, byggmaterial, elektrisk utrustning och maskiner.

Det grovmaskiga nät av plast, som satts upp i tunneltaket vid perrongen för att hindra nedfallande delar av tunneltaket under byggarbetet, är en väsentlig försämring av brandskyddet. Om branden hade spridit sig till plastnätet är bedömningen att nätet skulle ha bidragit till en snabb brandspridning. Brinnande plast skulle smälta och droppa ner på golvet och antända golvmaterial (byggplywood) och annat brännbart material som lastpallar, emballage och maskiner. Den brinnande plasten skulle också

avge en mycket kraftig svart giftig rök, vilket hade komplicerat släcknings- och eftersökningsarbetet ytterligare.

Förslagsvis bör nät till detta ändamål vara av obrännbart material samt ansamlingen av brännbart material på byggarbetsplatsen minimeras.

- Förslagsvis bör **nät** som sätts upp i tunneltaket vid perronger för att hindra nedfallande delar av tunneltaket under byggarbetet vara av obrännbart material.

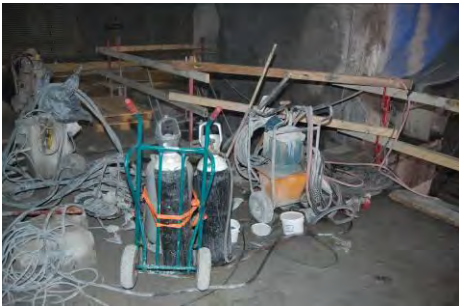
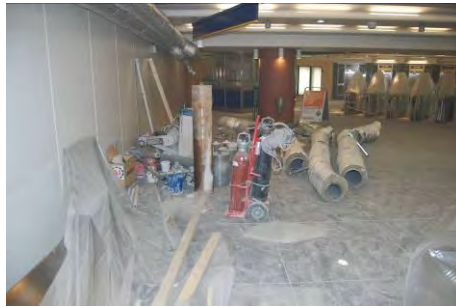
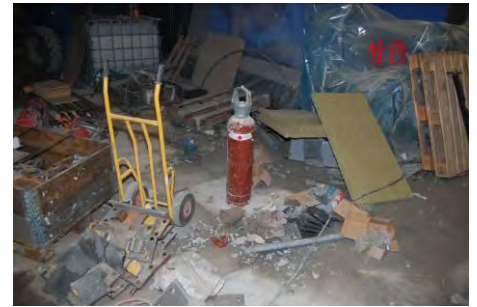
På byggarbetsplatsen fanns vid brandtillfället gasflaskor (bland annat acetylen och syrgas) på olika ställen t.ex. uppe i biljetthallen vid "krysset" och nere på plattformen.

Det är högst olämpligt att ha gasflaskor utspridda på byggarbetsplatsen, speciellt under icke arbetstid. Lämpligt är att ha en rutin att efter arbetets slut placera samtliga gasflaskor i ett brandavskilt rum eller samlade på en markerad plats så nära utgången som möjligt. Detta rum eller plats skall vara utmärkt med varningsskylt om gasflaskor. Då skulle man vid brandsituationer lättare kunna plocka ut gasflaskorna och kunna göra en säkrare insats.

- Lämpligt är att ha en rutin att efter arbetets slut placera samtliga **gasflaskor** i ett brandavskilt rum eller samlade på en markerad plats så nära utgången som möjligt, detta rum eller plats skall vara utmärkt med varningsskylt om gasflaskor.
