# Olycksutredningsprotokoll

Diarienummer  
2010.00406

## Brand i byggnad

Gösta Samuelssons bil Södra Kungsgatan 61-63 i Gävle.

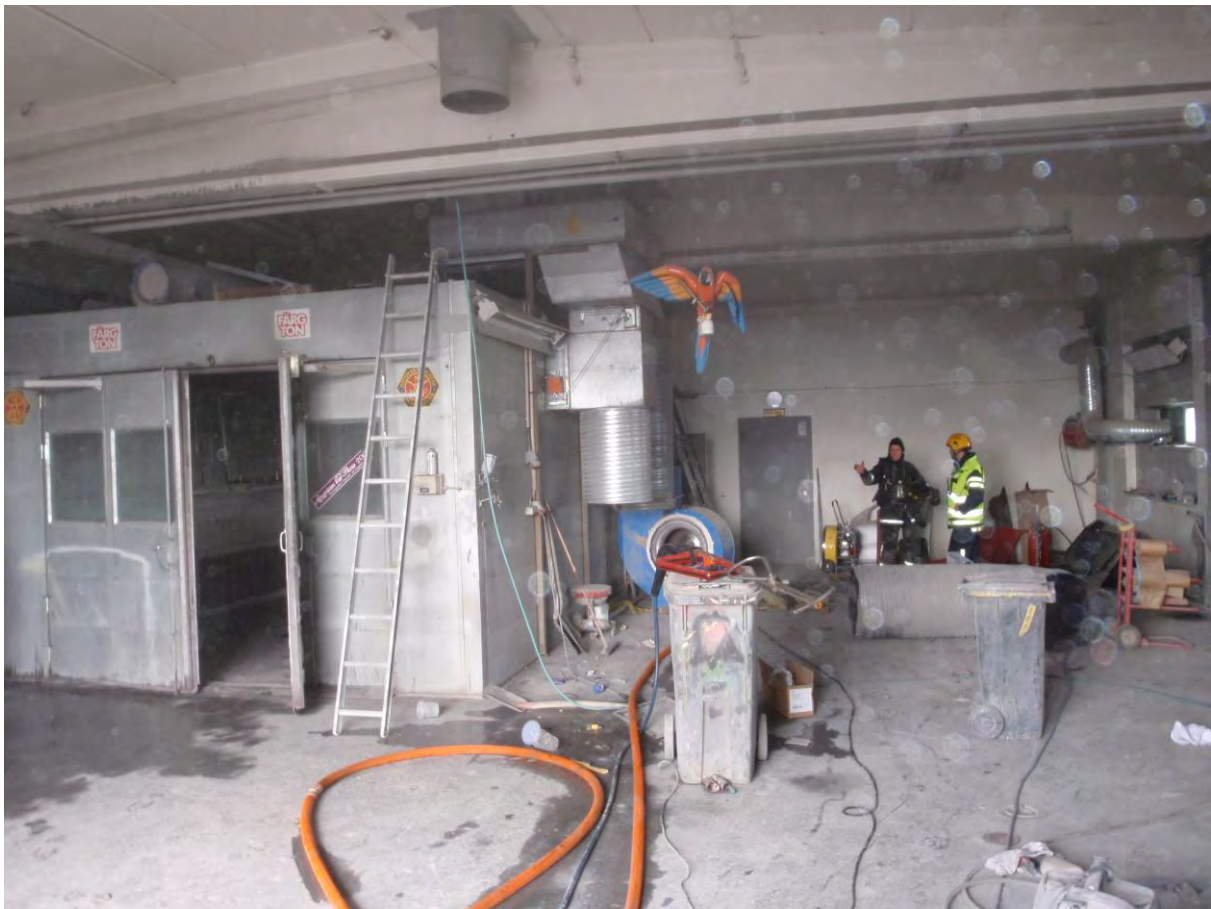
**Bild 1.** Bilden visar lackeringsverkstaden med lackeringsboxen till vänster i bild.

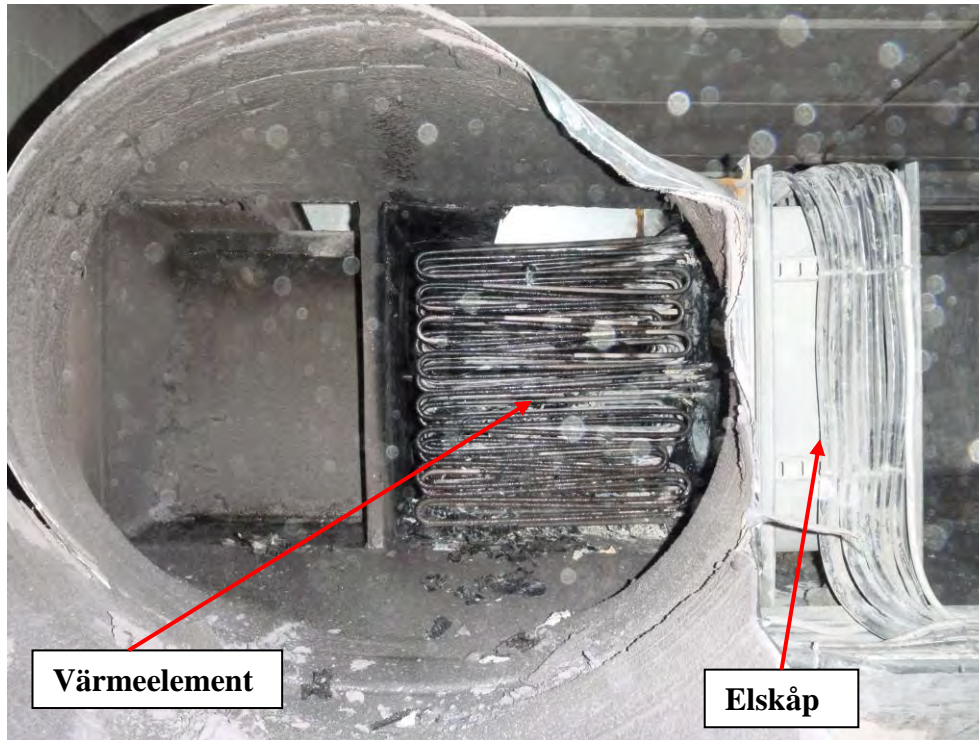
På lackeringsboxens tak fanns det brandskador i värme- och ventilationssystemets rörsystem, Brandskadorna var kraftigare ju närmare värmeelementet man kom.

**Bild 2.** Bilden visar lackeringsboxens ventilationssystem där värmeelementet satt.

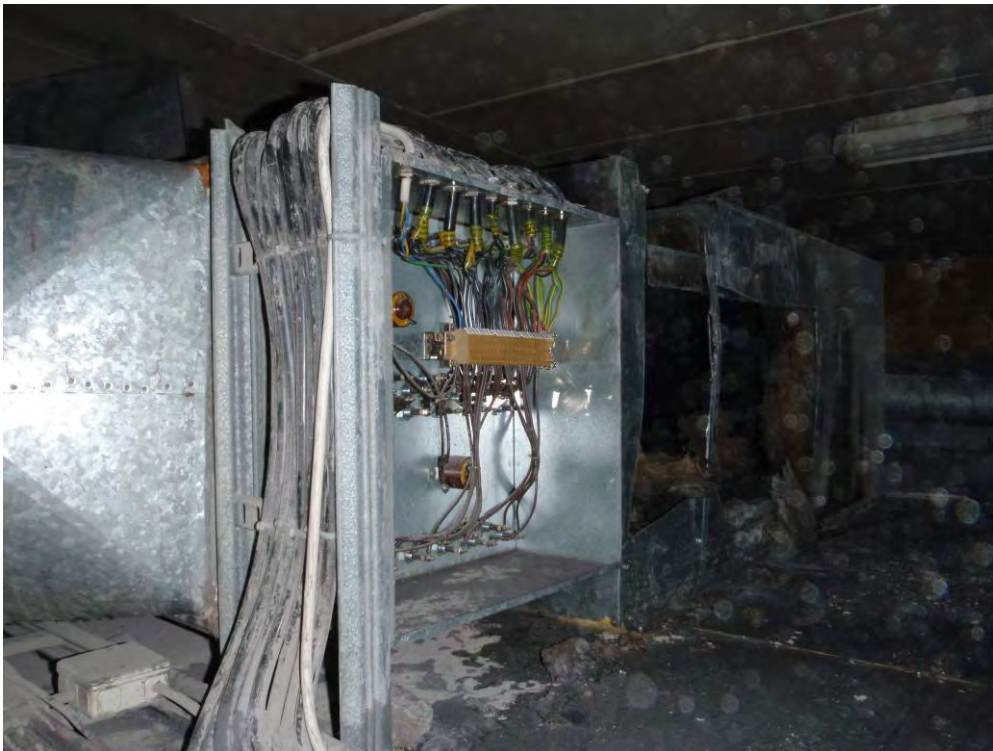
**Bild 3.** Bilden visar att elskåpet som var placerat utanpå värmeelementet var helt intakt.

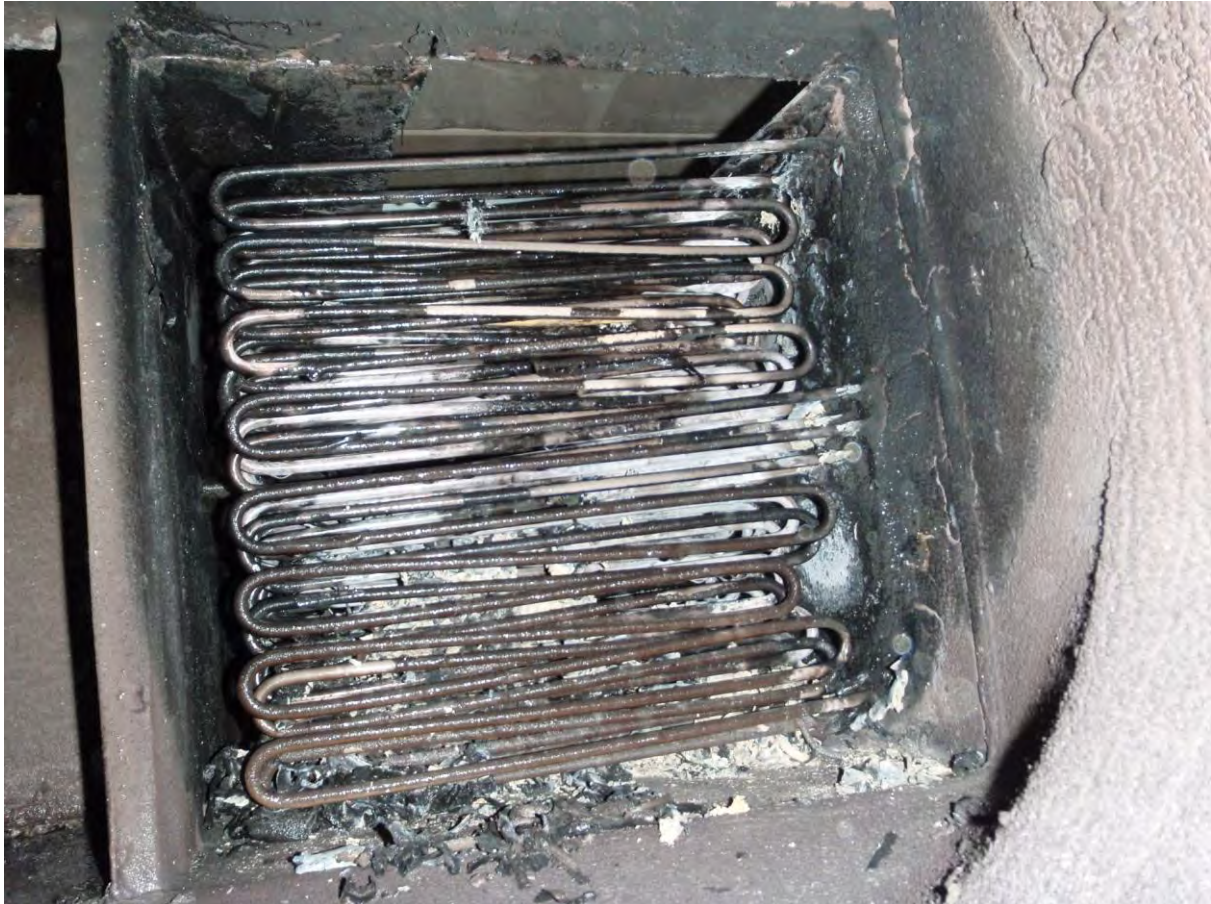
**Bild 4.** Bilden visar värmeelementet och där branden startat i närbild.

Branden har startat i utrymmet för värmeelementet till torkanläggningen. Sannolikt på grund av tekniskt fel i värmeelementet.

Lackeringsboxen var enligt ägaren från mitten av 80-talet och de hade inte utförts någon översyn på värmeelementet sedan installationen.

Det gör att den bakomliggande orsaken troligen är bristande underhåll av anläggningen.

- **Räddningsenheten** bör skyndsamt utföra en översyn över de rutiner som gäller för hur beredskapen skall fungera under heltidsstationernas övningsverksamhet i Rörberg.
- **Förebyggande avdelningen** bör vid nästa tillsyn på objektet, se till att fastighetsägaren har skapat rutiner för underhåll av lackeringsverkstaden samt säkrat upp brandcellsgränsen mot framförallt däckslagret.
- **Förebyggande avdelningen** bör inventera var större lager av bildäck i tätorter finns, och analysera hur brandsläckningen skall utföras vid dessa platser.
- **Utbildningsenheten** bör tillse att styrkorna övar uppstart av rökdykarinsats, där det förklaras vilka konsekvenser det kan bli om inte pumpsötare och rökdykargrupp har kommunikation med varandra innan man sätter på vatten.
