## Olycksundersökning

**Brand på Mariaskolan, Malmö  
2009-10-29**

Ärende:	Olycksundersökning
Handläggare:	Tommy Skeppland
Kvalitetsgranskare:	Monica Svensson
Diarienummer:	1900.2009.03686
Händelse: Brand på Mariaskolan  Branden i huset 091029, Torsdag kl: 01..34 Insatsrapport

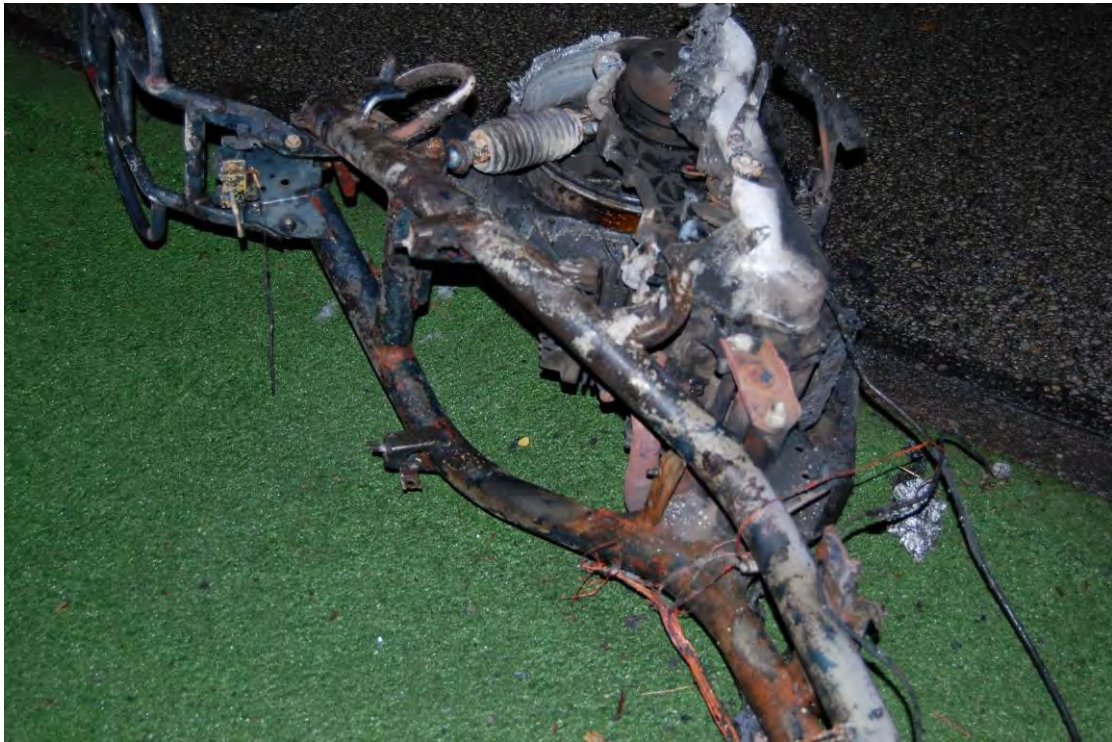
Ingen naturlig brandorsak kunde konstateras. Det som kan konstateras är att branden har startat i en moped som stod uppställd mot fasaden. Troligt är att branden är anlagd.

Bild 1. Moped som antändes och var placerad intill fasaden.

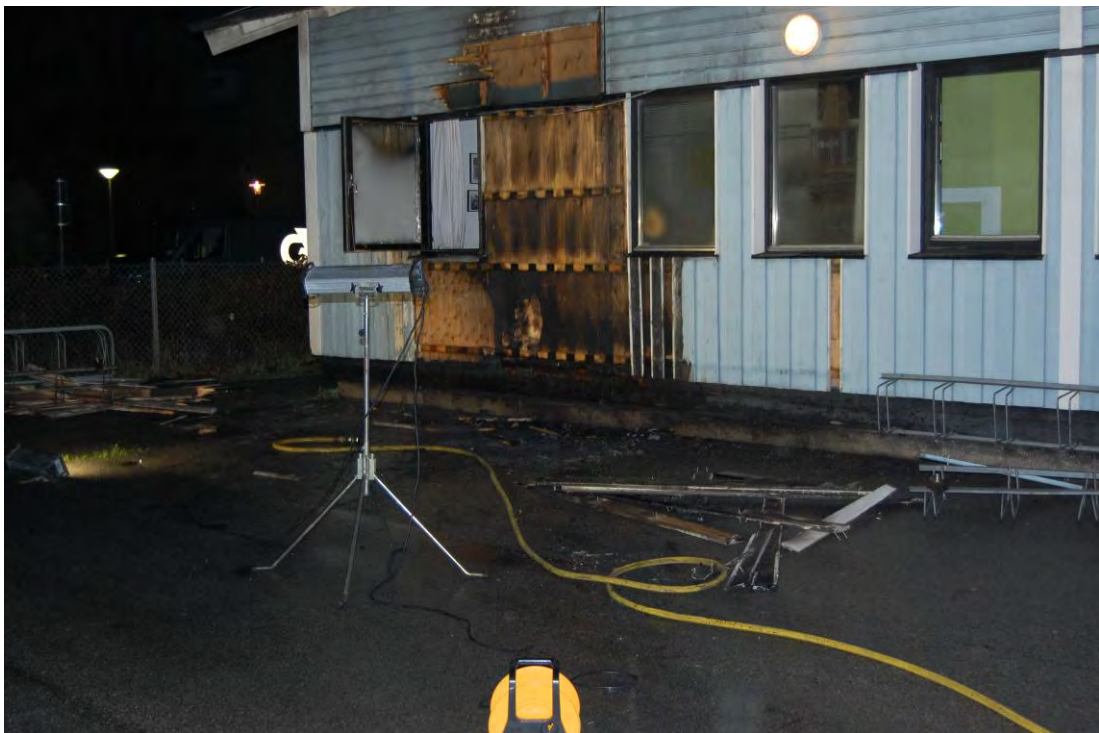
Brandskada i fasaden. Mindre röksmitta inne i skolan och på krypvinden. Uppbruten fasad för släckning. Uppbrutet fönster. Hänglås till grinden sönderklippt.

Bild 2. Fasaden där mopeden var placerad.

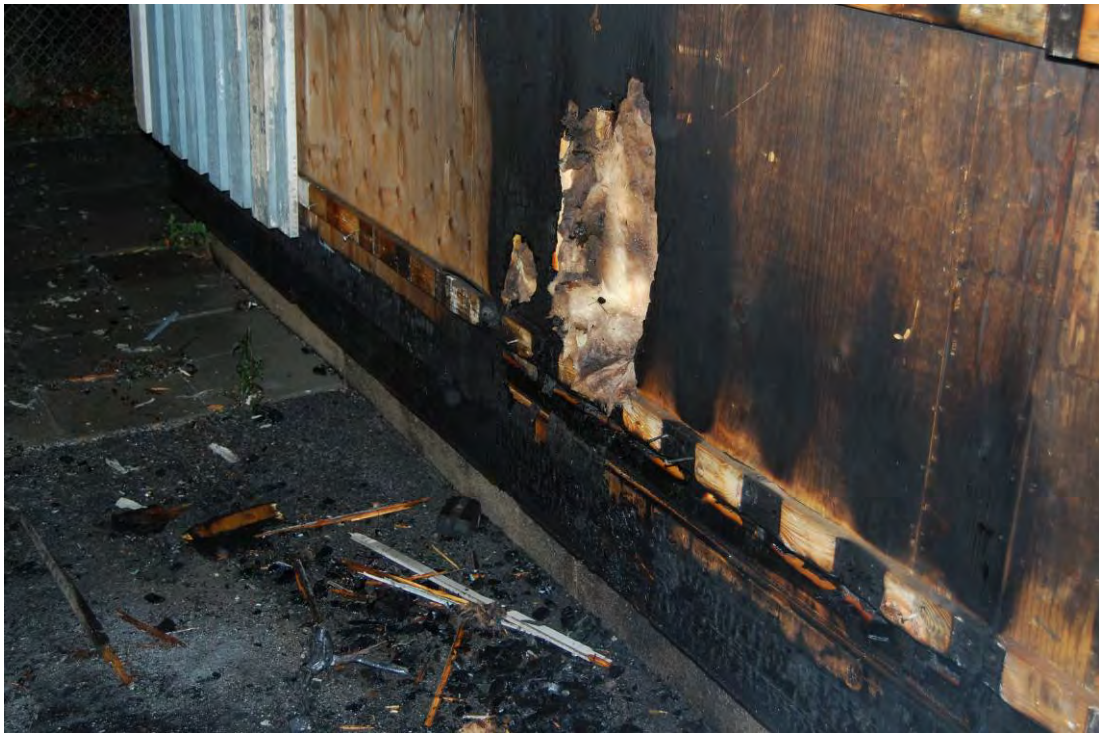
Bild 3. Visar kraftig kolning av fasadens nederkant och fiberskivorna.

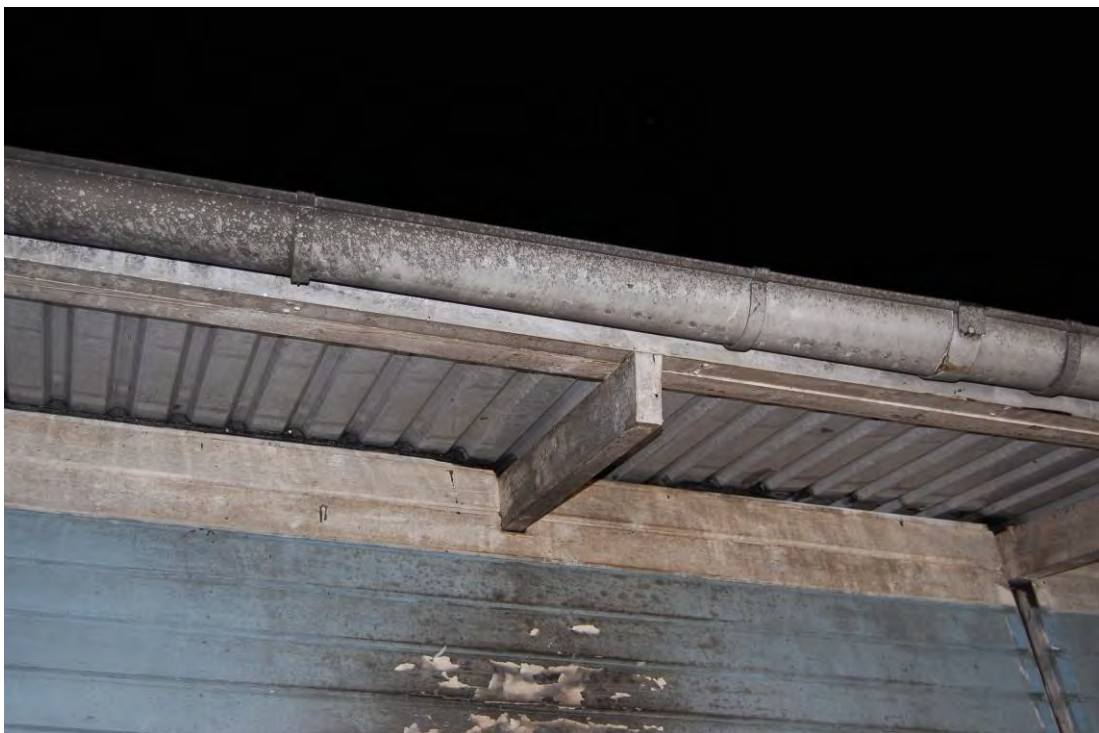
Bild 4. Visar takfoten där branden var nära att ta sig in.

1. En värmekänslig kabel kan placeras i takfoten som larmar vidare till bemannad plats. Detta ger en tidig indikation om brand uppstår utifrån.
2. Kameraövervaka skolan.
3. Information om vad det innebär om det brinner, vilka följder som uppstår.
4. Informera om vikten av bra ytbeklädnad som t.ex. gips istället för porösa träfiberskivor.
5. Rutiner för systematiskt brandskyddsarbete upprättas och efterlevs.
6. Brandutbildning av personalen.
