## BRANDUTREDNING

**Typ av brand:** brand i skola  
**Insatsrapport:** 2009007132  
**Larmtid:** 2009-10-18 kl. 03.00, söndag  
**Kommun:** Värmdö  
**Adress:** Kyrkogårdsvägen, Hästhagen  
**Objektstyp:** skola  
**Startutrymme:** lastkaj utvändigt  
**Startföremål:** soptunna  
**Brandorsak:** anlagt  
**Bilagor:** fotobilaga

<b>Anledning till undersökningen</b>	Brand i friskolan Lär, fd. Hästhagens skola, Gustavsberg, Värmdö
<b>Undersökningen utförd av</b>	Kjell Wahling, brandingenjör och brandutredare vid Storstockholms brandförsvär.
<b>Objektsbeskrivning</b>	Byggnaden utgörs av en envåningsbyggnad i trä på cirka 1500 kvadratmeter och inrymde gymnastiksal och matsal med utvändigt lastkaj.
<b>Beskrivning av händelsen före brandförsvärets ankomst.</b>	Söndag den 18 oktober 2009 kl. 03.00 inkom larm om brand i skola i Gustavsberg på Värmdö. På avstånd kunde kraftiga lågor och rök observeras på väg fram.
<b>Beskrivning av händelsen efter brandförsvärets ankomst.</b>	Vid brandförsvärets ankomst stod byggnaden i full brand. Vinden var övertänd och branden spred sig snabbt ner i hela byggnaden. Efter en stund inträffade en kraftig rökgasexplosion som tryckte ut ytterväggarna varvid

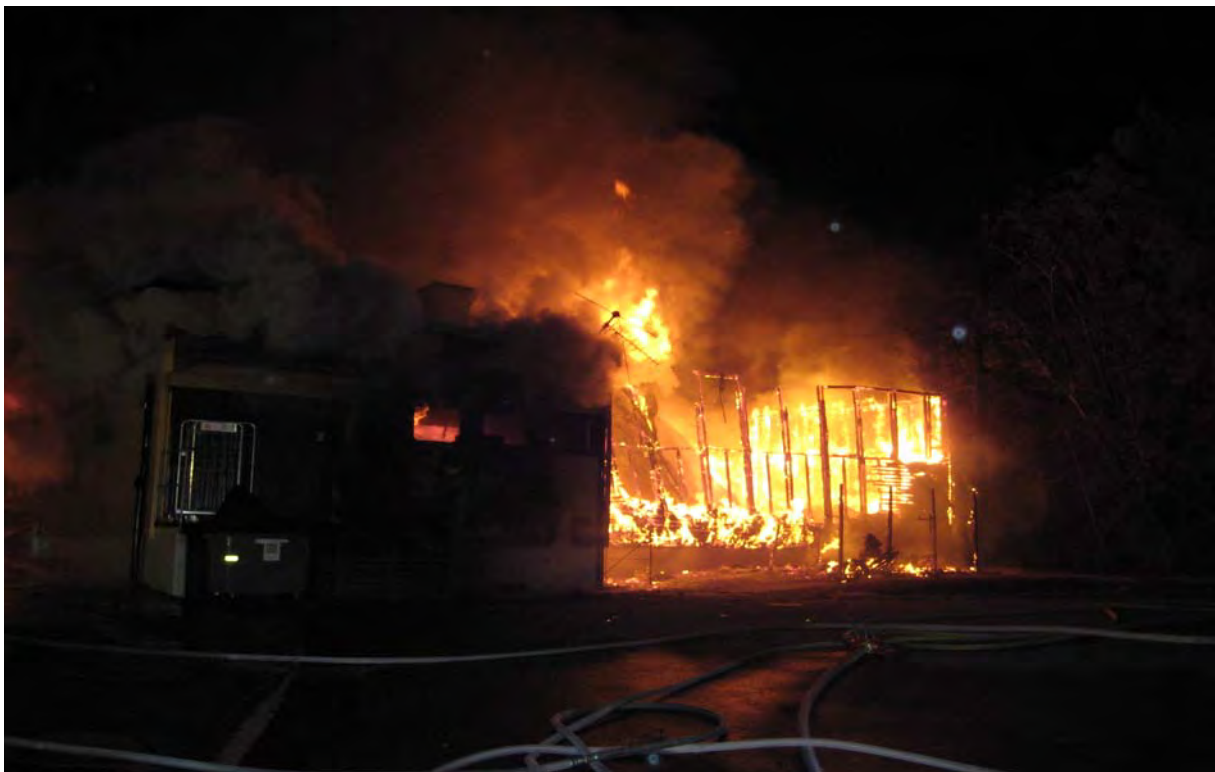
Delen med gymnastiksalen brinner, otäck rökutveckling från matsalens kylrum

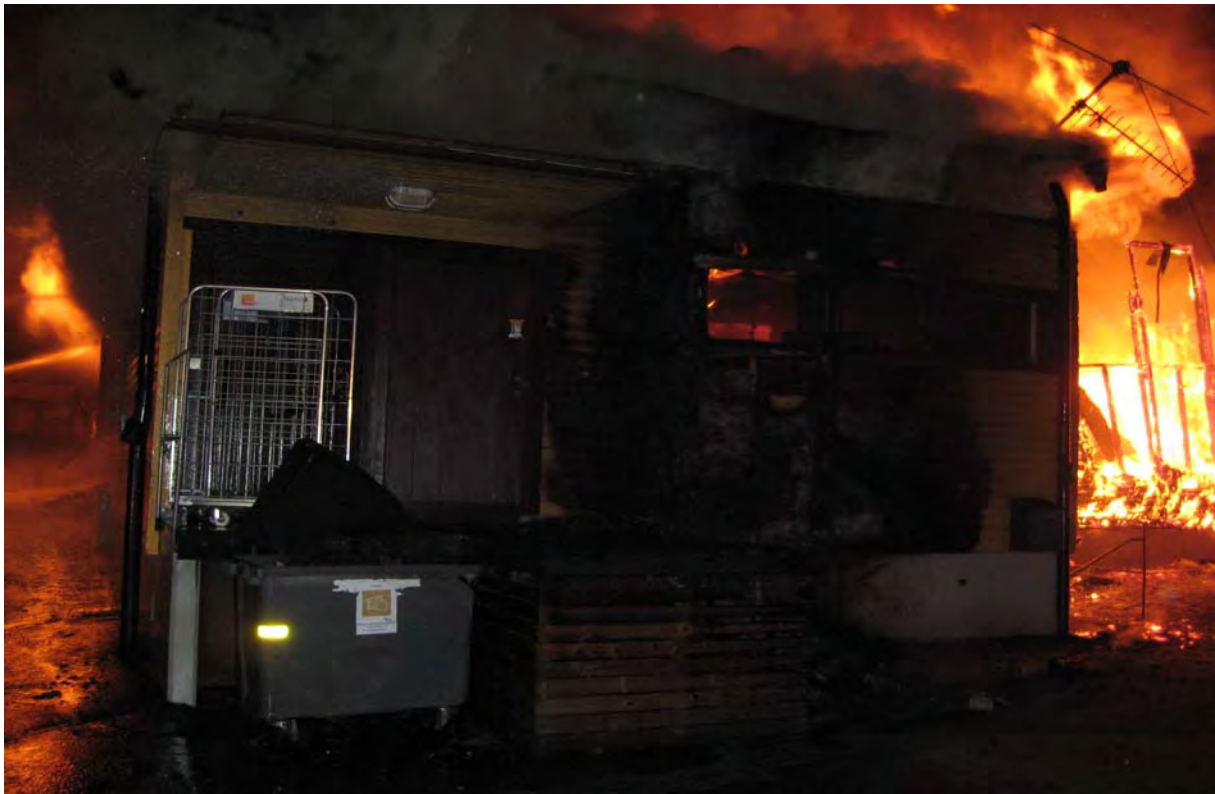
<b>Undersökningen</b>	Undersökningen påbörjades under pågående räddningsinsats. Vittnen kunde höras direkt på platsen. Tidigt kunde konstateras att branden startat utvändigt vid lastkajen där brännbart gods förvarades och även större sopkärl i plast. Tydliga spår av branden på fasaden var synliga Lågorna hade spridit sig upp efter fasaden och in vid takfoten varefter vinden antändes. Därefter spred sig branden snabbt till hela byggnaden.
<b>Spridningsrisk</b>	På grund av de byggnadstekniska förutsättningarna fanns risk för brandspridning till angränsande byggnader om inte en släckinsats gjorts.

Branden orsakades av en anlagd brand på lastkajen i brännbart gods som förvarades där. Det brännbara materialet kan vara lätt att komma åt inbjudande att tända på speciellt för barn och ungdommar. Ett välkänt faktum som inte ska behöva inträffa.

Startutrymme, lastkaj med flera soptunnor, flammorna har inledningsvis spridit sig upp till takfoten

Det är en stor risk för brand om lastkajen är belamrad med brännbart gods. Ägare/innehavare måste informeras om riskerna och hålla lastkajen fri från brännbart material.

Om detta inte kan upprätthållas bör lastkajen skyddas med vattensprinkler, det räcker långt med en förenklad anläggning. Helst bör hela skolan skyddas med automatisk vattensprinkler speciellt i ”problemområden” där anlagda bränder och skadegörelse är alltför vanligt.

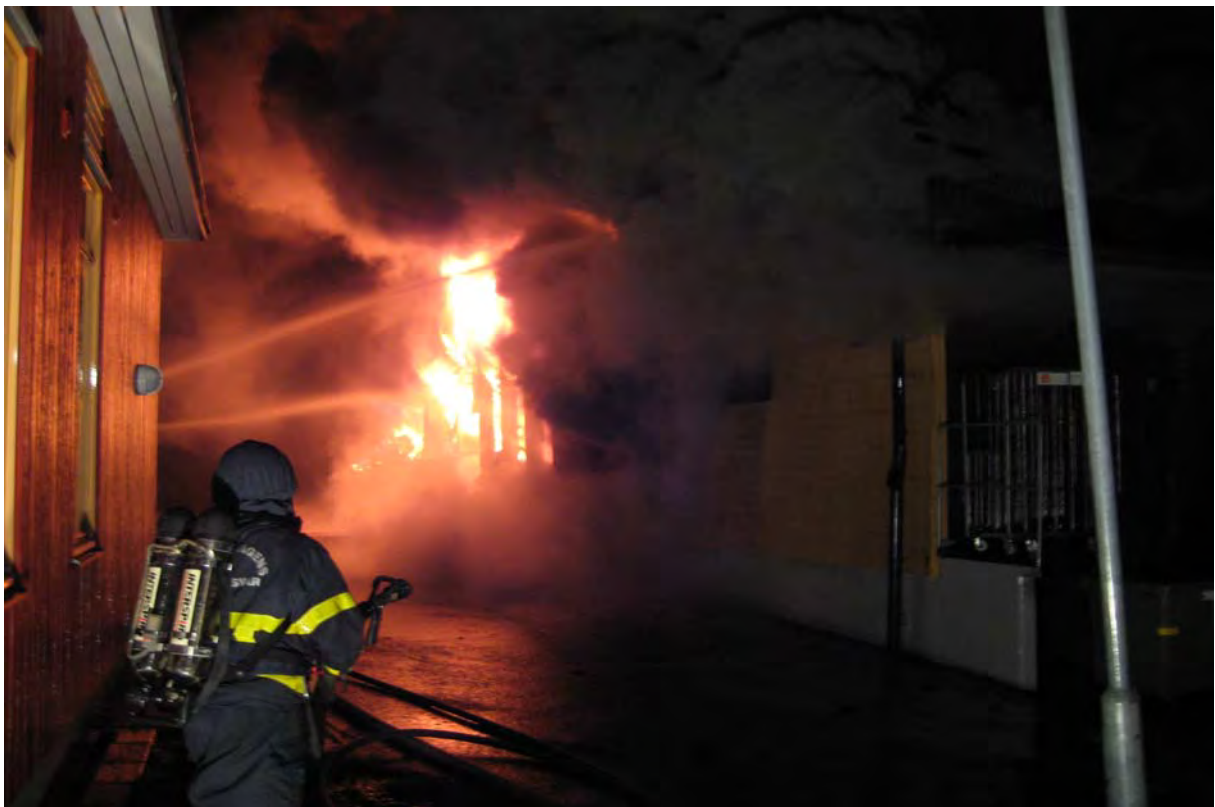
Intilliggande skolbyggnad starkt hotad
