Olycksundersökning

Brand på i Kirsebergs Fritidshem 2010-03-11

Ärende:	Olycksundersökning
Handläggare:	TSD
Kvalitetsgranskare:	ACN
Diarienummer:	1900.2010.01425
Händelse: Branden i kontor 2010-03-11 torsdag, kl. 23:04 Insatsrapport

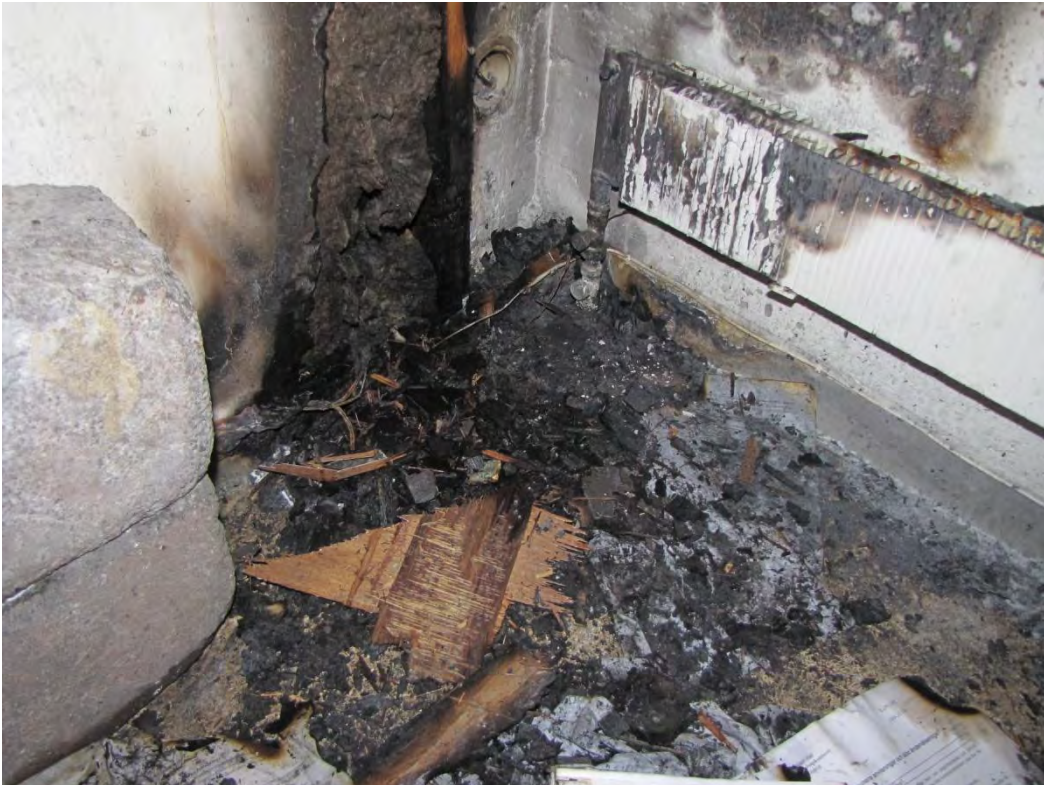
Bild 1. Hörna på kontoret där branden startade.

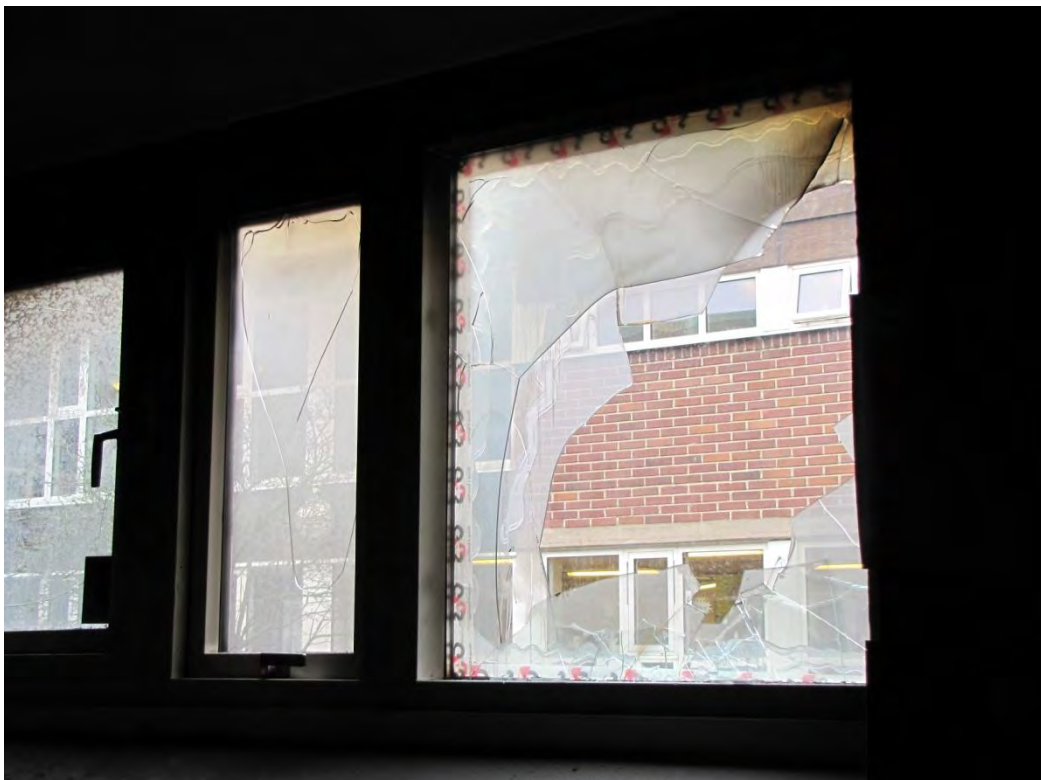
Trolig brandorsak är att brandfarlig vätska har sprutats in via det sönderslagna fönstret och antänts. Detta styrks av karaktäristiska märken från brännbar vätska på golvet. Branden från vätskan antände i sin tur papper och lös inredning. En påsksmällare hittades på golvet med kort stubin, den hade troligtvis självslocknat (se bild).

Bild 2. Sönderslaget fönster därifrån den brännbara vätskan sprutades in och antändes

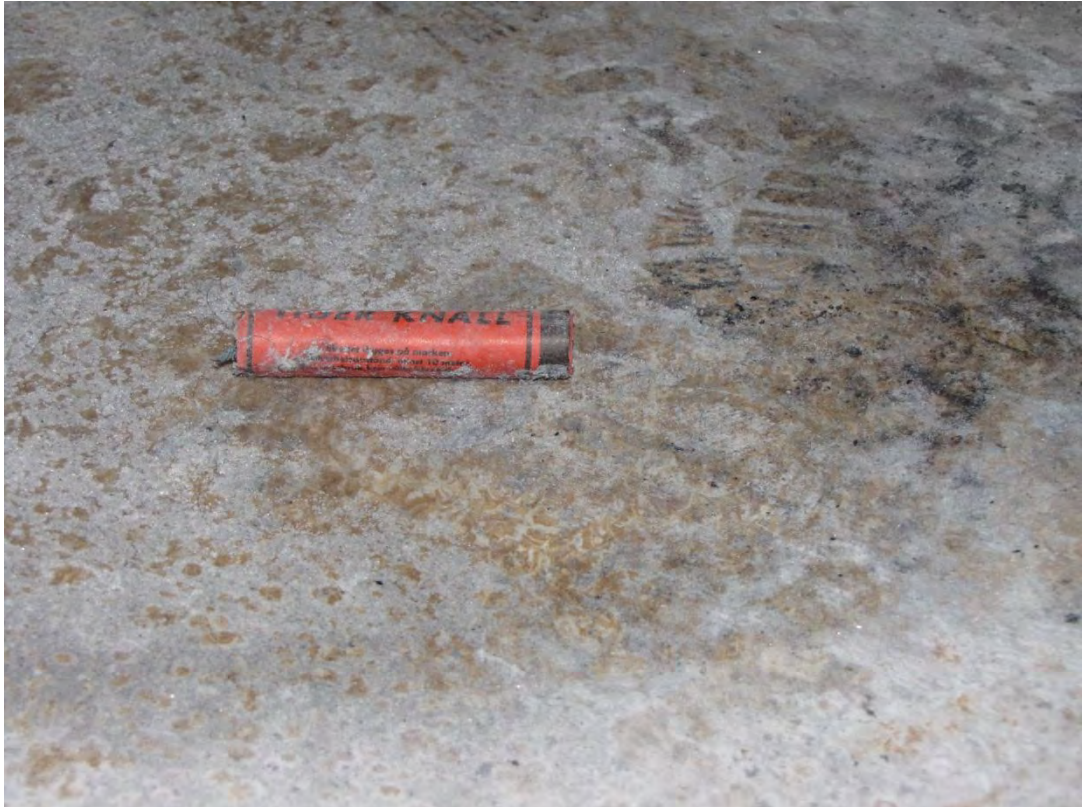
Bild 3. Tigerknallskott som låg på golvet.

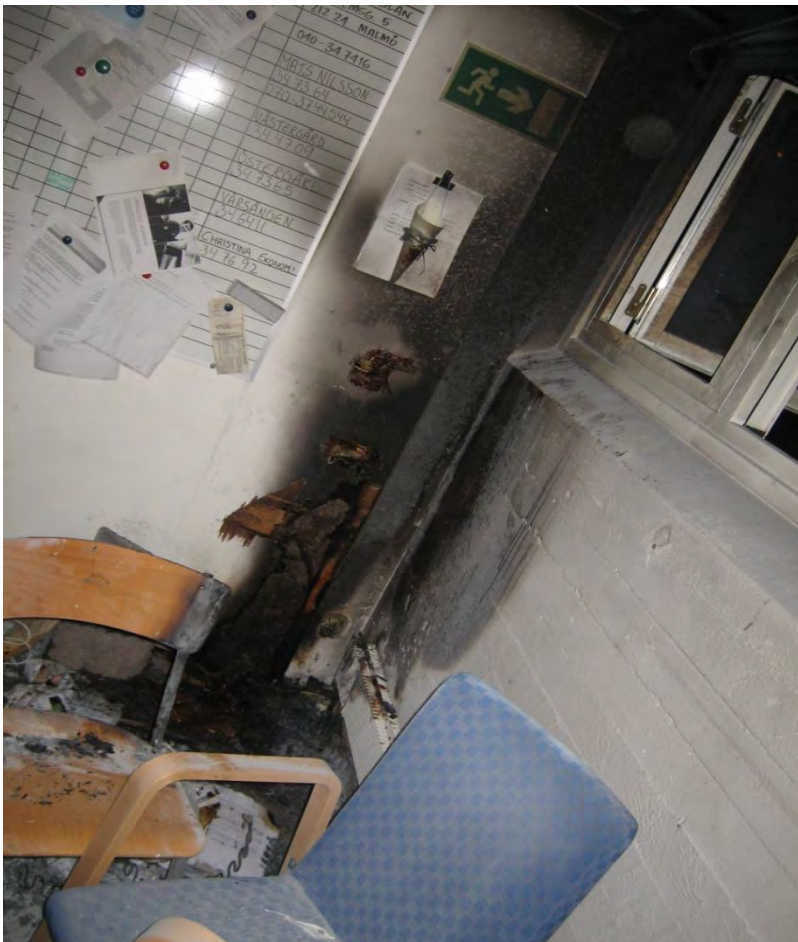
Bild 4. Hörnan där branden startade.
