Eskilstuna
kommun

Räddningstjänsten

BRANDUTREDNING

Insatsrapport nr.	2010A00059
Objektsnamn	Slagsta skolan
Objektsadress	Majtunagatan 2
Larmtid	2010-01-23 kl. 00.53
Olyckstyp	Brand i byggnad
Objektstyp	Förskola, paviljong
Startutrymme	Utvändigt, torpargrund på plintar
Startföremål	okänt
Brandorsak, prel	Anlagd brand
Omfattning	Total skada
Personskador	Inga kända
Innehållsförteckning	Undersökningsprotokoll Fotobilaga Skiss

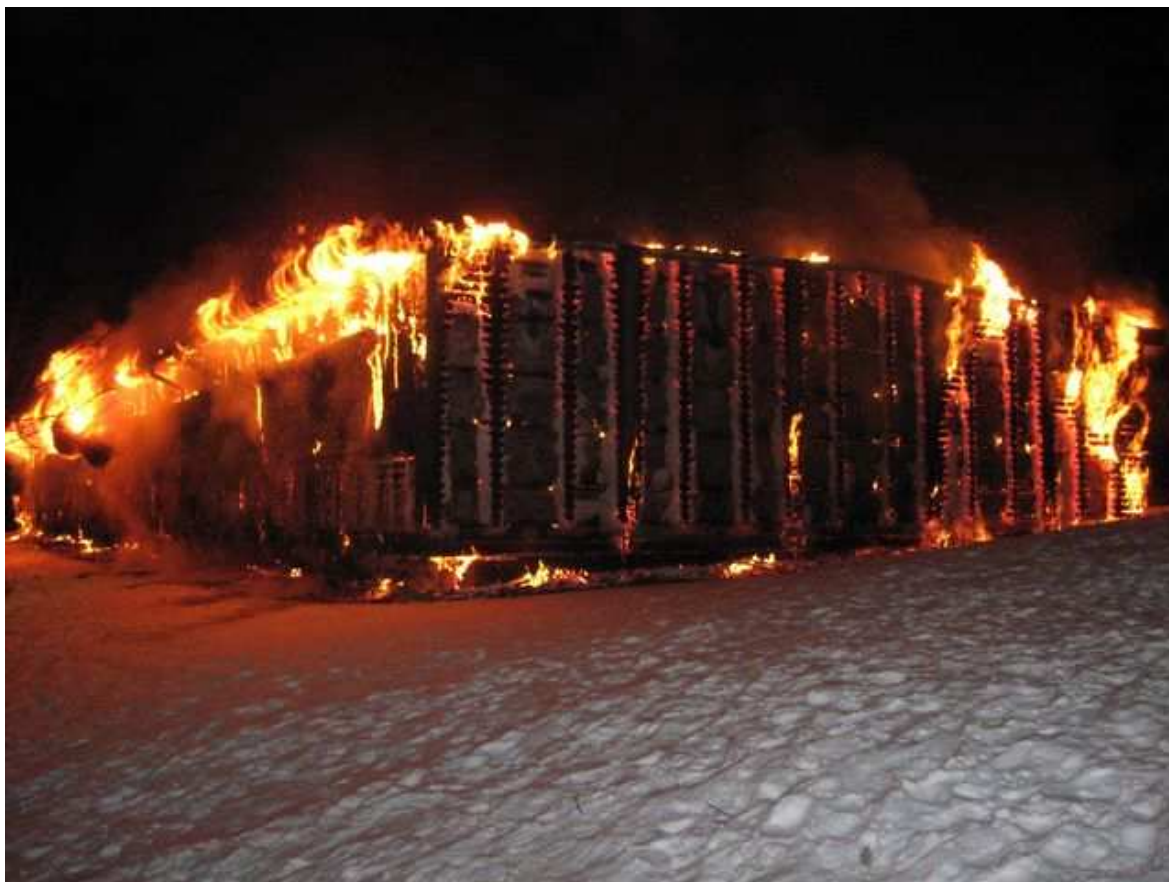
Vid kontroll av insatsrapporter för 2009 så hittades en (2009A00325) som handlar om en anlagd brand av samma typ, den hade dock sloknat när räddningstjänsten anlände till platsen. Den branden hade anlagts på ett sätt som liknade den aktuella, i anslutning till gaveln och i glespanelen.

Detta är gaveln på paviljongen där branden har anlagts.

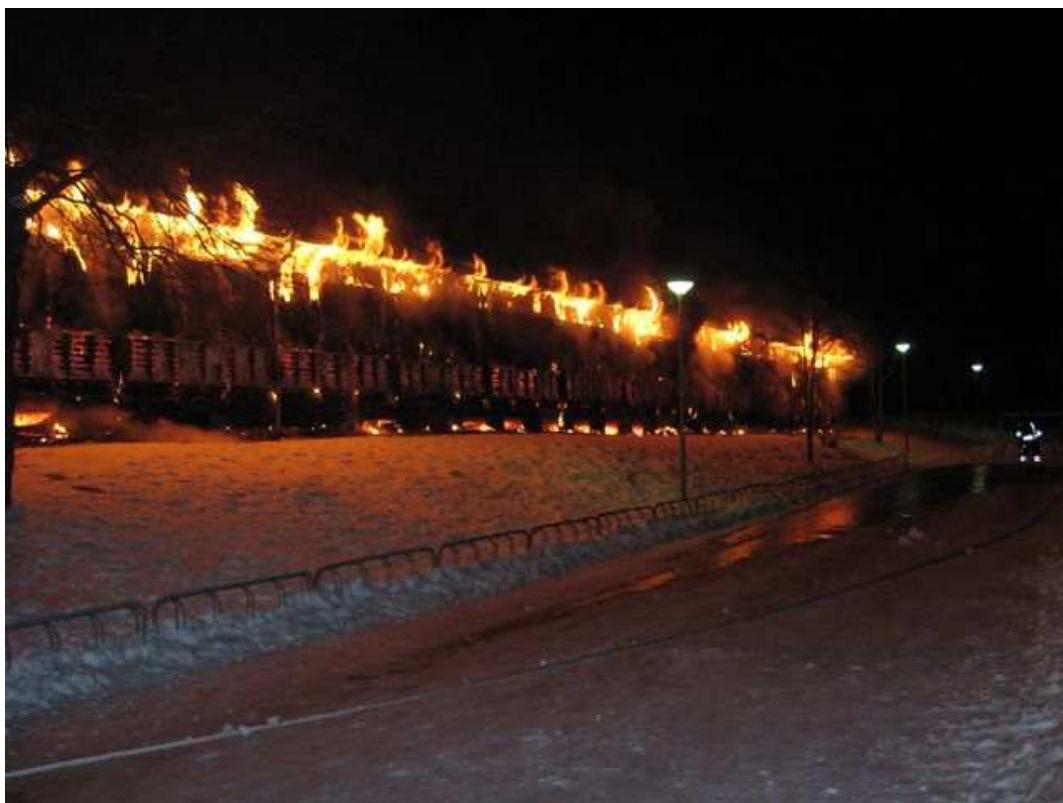
Paviljongen sedd från öster.

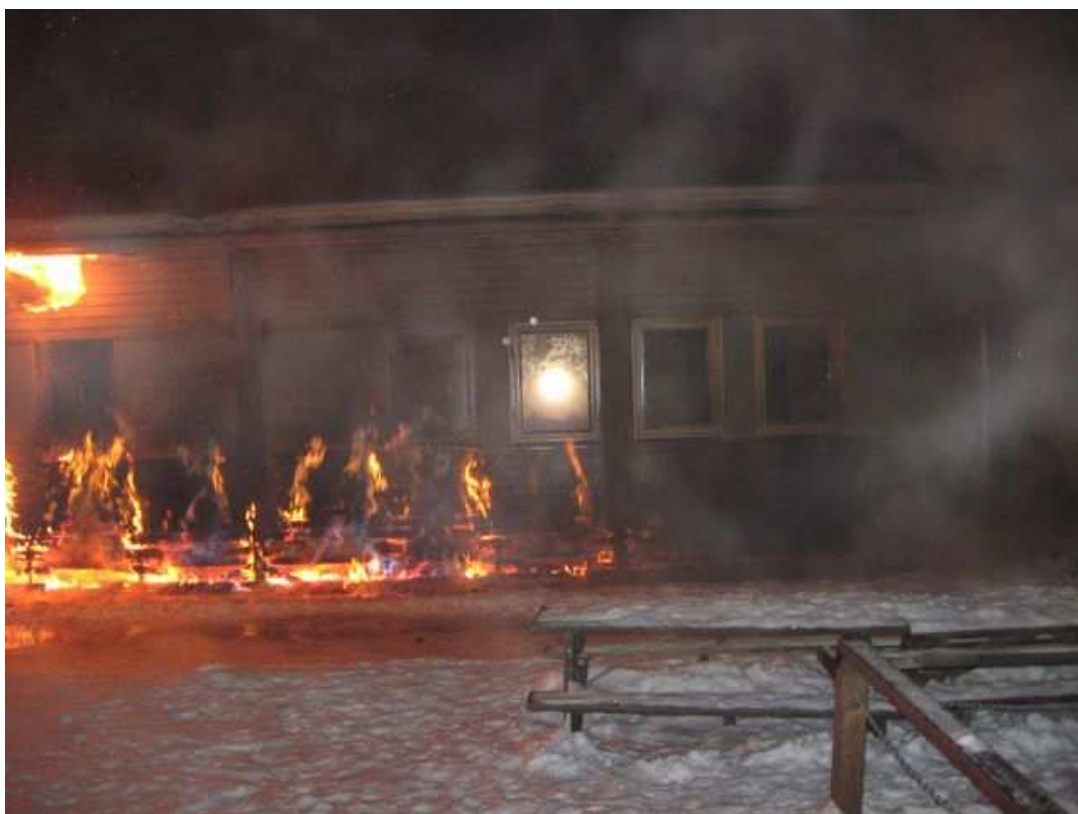
Den västra fasaden i brandens inledningsskede

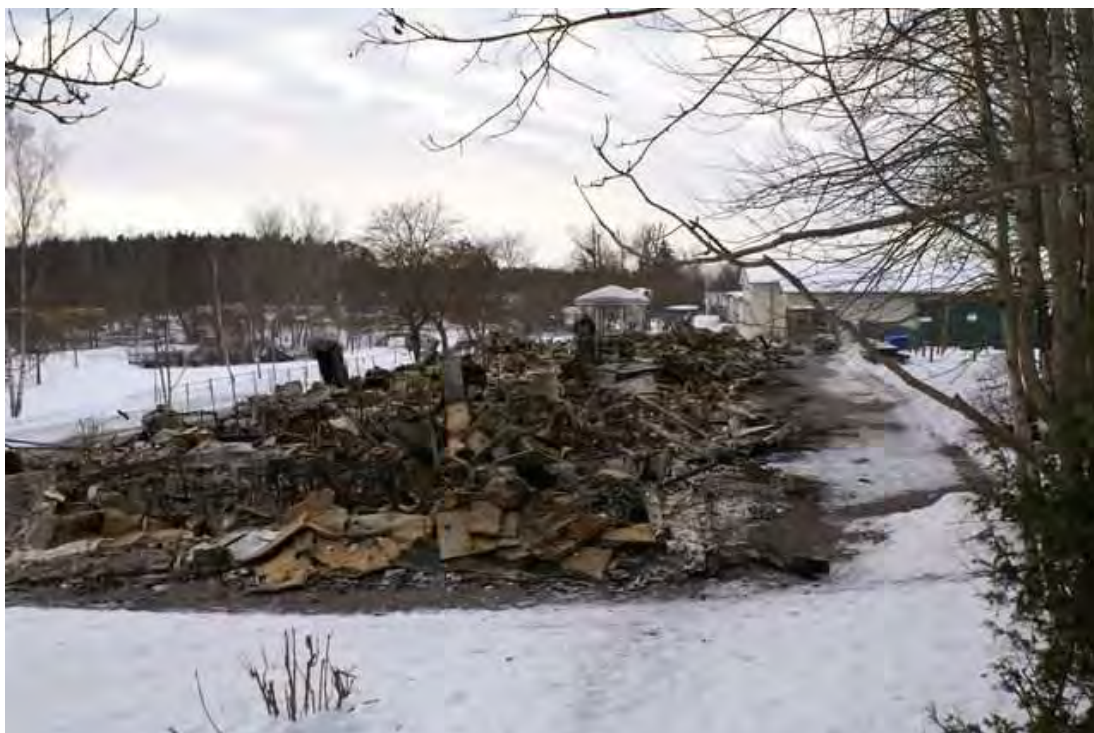
Dagen efter, det hörn där elden misstänks ha startats.

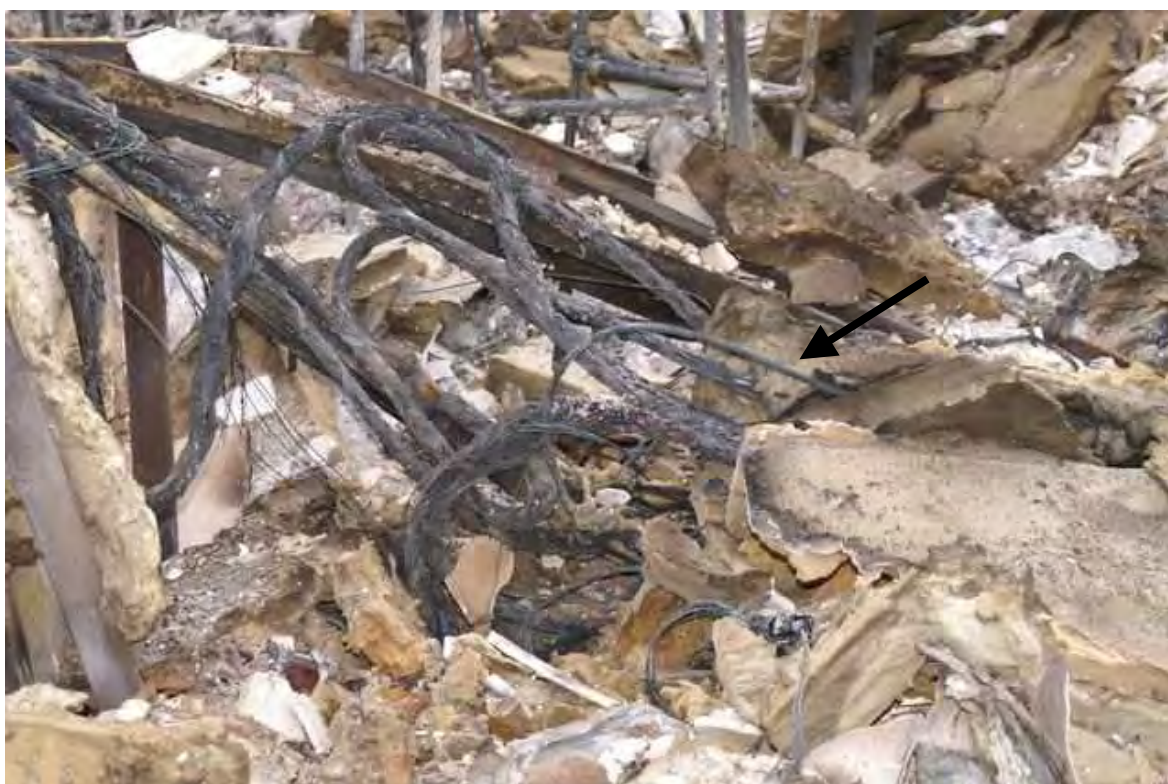
De inkommande 400 volts ledningarna samt den sönderbrända koaxialkabeln, vid pilen.

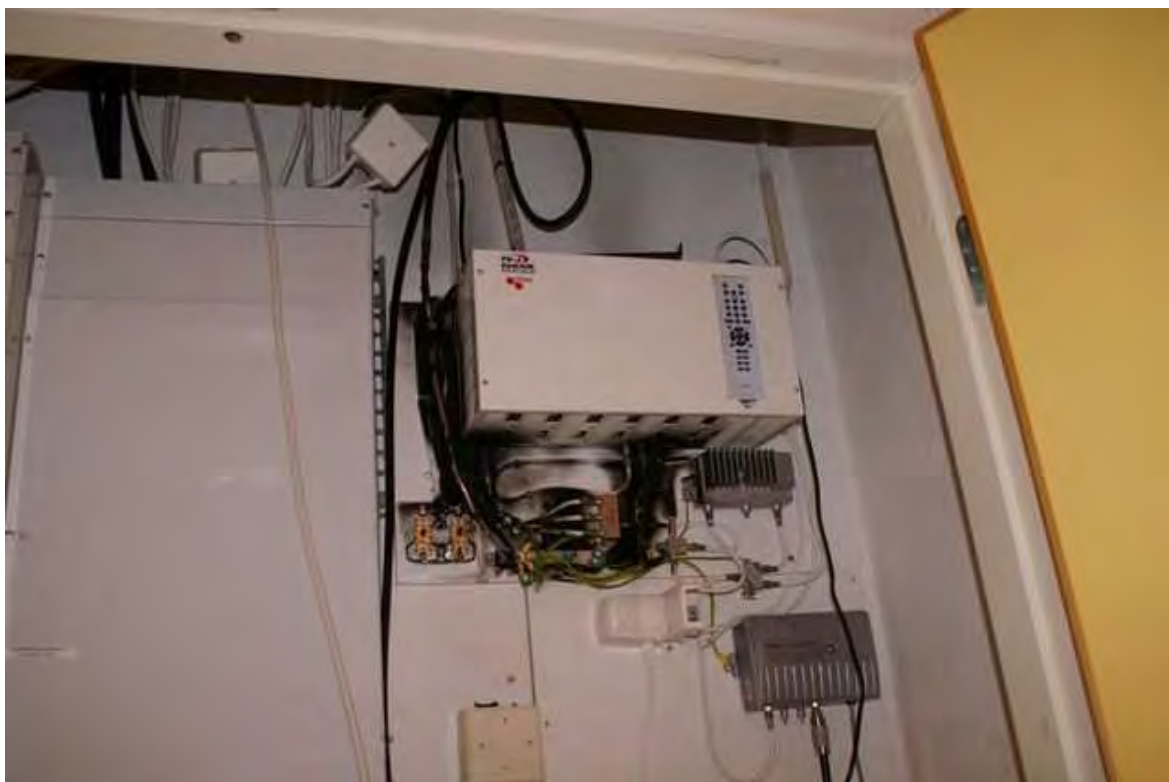
En byggnad som totalförstördes (byggnadens konstruktion gjorde att den inte gick att rädda) och Kortslutningsskador i huvudbyggnaden som mycket väl kunnat leda till brand om dessa inte varit väl jordade.

Den antennrustning i el-undercentralen som blev strömförande, kortsluten. Hela montaget är gjort på en folierad spånskiva. Vilket kan ha bidragit till att inte brand uppstod.

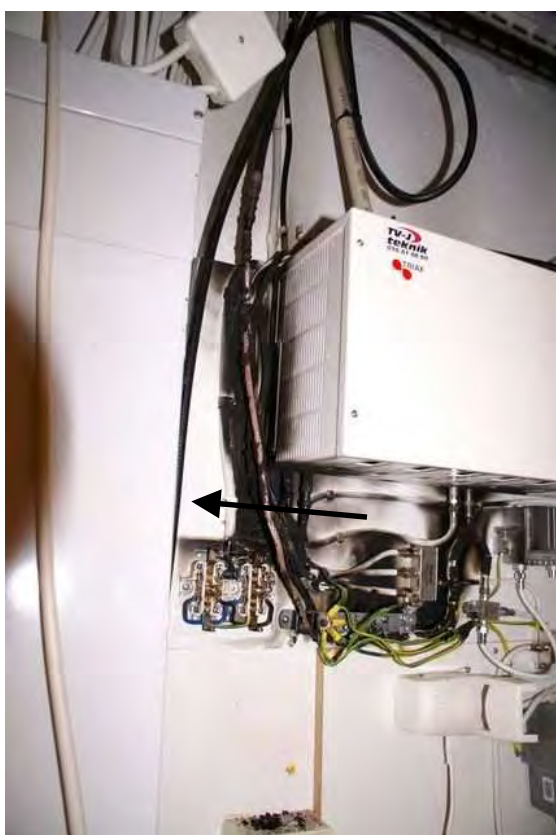
Inkommande koaxialkabeln vid pilen.

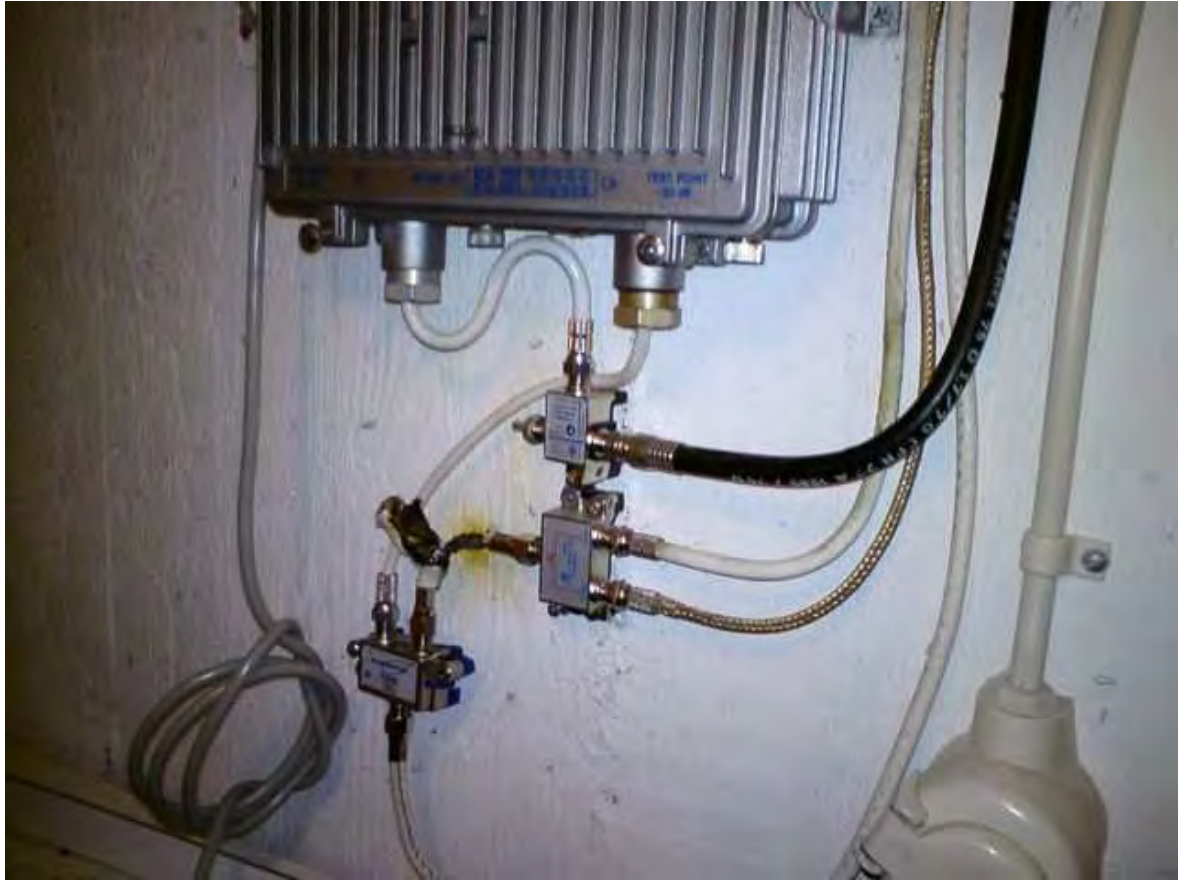
Skadorna i den andra undercentralen.
