## BRANDUTREDNING

**Typ av brand:** Brand i garage under flerbostadshus  
**Insatsrapport:** 2009007654  
**Larmtid:** 2009-11-13 kl:06:57 (fredag)  
**Kommun:** Stockholm  
**Adress:** Tempelriddarvägen 1  
**Objektstyp:** 6 vånings flerbostadshus i souterräng  
**Startutrymme:** Garage  
**Startföremål:** Personbil  
**Brandorsak:** Okänt  
**Bilagor:** Insatsrapport och fotobilaga

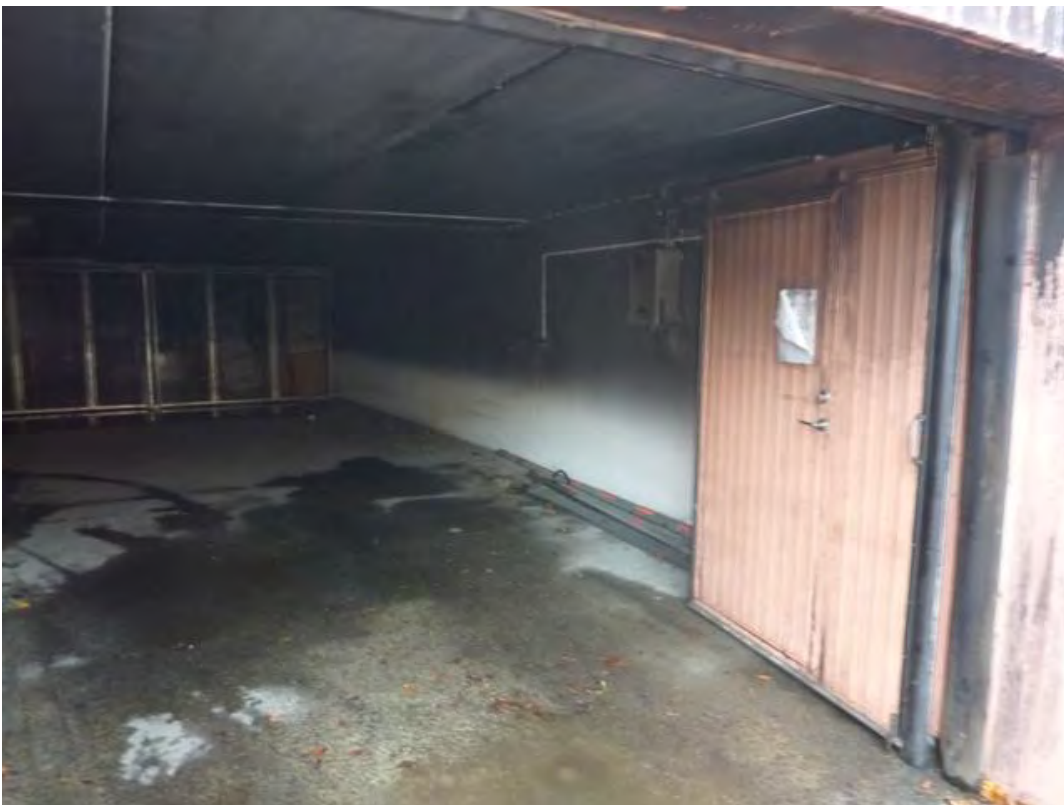
**Bild 4. Garageinfarten/utfart där även garageporten syns till höger.**

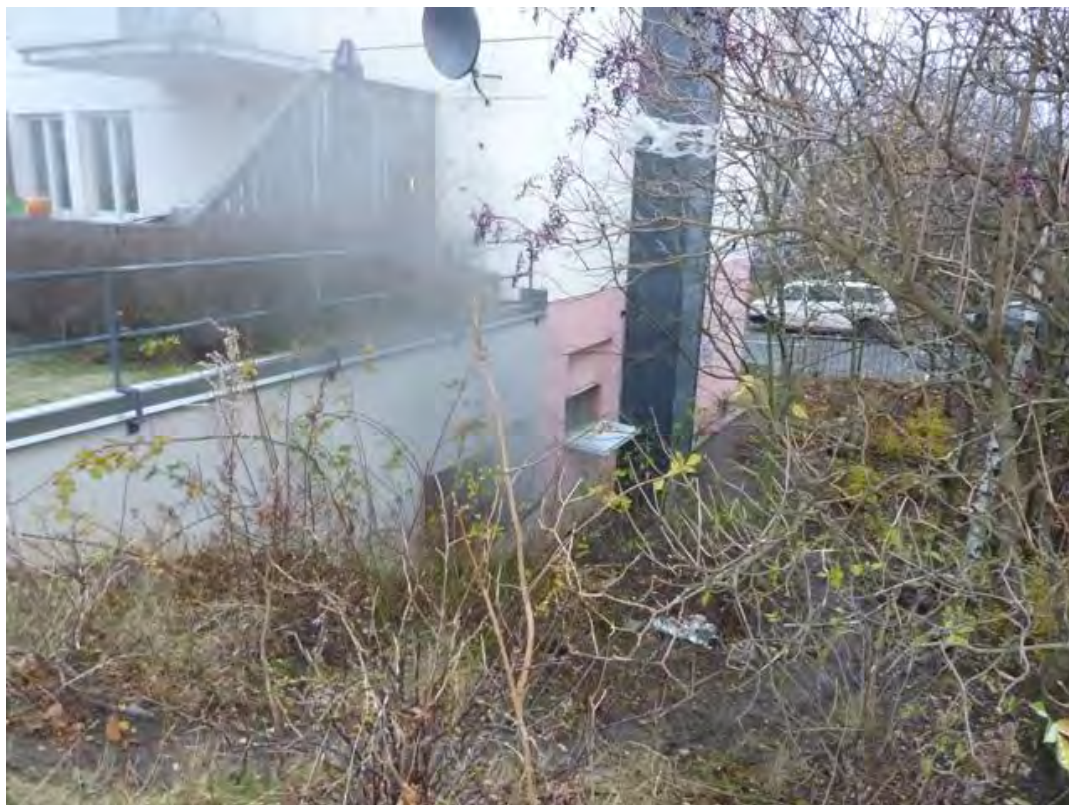
De båda garagen var försedda med endast en brandgaslucka vardera på ca  $0,7 \text{ m}^2$ . Dessutom fanns tre mindre fönster (ca  $0,6 \times 0,6 \text{ m}$  vardera) i både det nedre och övre garaget. Det var svårt att utifrån uppfatta att dessa fönster ledde direkt in i garaget och inte till biutrymmen som övriga liknande fönster gjorde. Fönstren var ej öppningsbara utifrån och var ej heller uppmärkta med brandgasventilationsskylt samt att de övre fönstren ej gick att nå utvändigt utan steg. Av denna anledning nyttjade ej brandförsvaret dessa fönster för brandgasventilering. Garageporten till det övre garaget hade ungefärliga måtten  $2,0 \times 2,9 \text{ m}$  ( $5,8 \text{ m}^2$ ).

Utformningen av brandgasventilationen var undermålig och uppfyllde inte de krav som förelåg när byggnaden uppfördes.

**Bild 5.** Här syns de enda brandgasluckorna som fanns i fastigheten. Den vänstra brandgasluckan hör till det övre garaget och den högra till det undre garaget.

Återigen påvisas att räddningsinsatser vid brand i garage kan bli komplicerade och långvariga. En viktig parameter för en effektiv räddningsinsats är ett väl fungerande byggnadstekniskt brandskydd. Om brandgasventilering ska kunna ske effektivt är det av väsentlig betydelse att både tillufts- och frånluftsöppningar kan tillskapas och att de placeras så att genomvädring kan ske. I aktuell byggnad skulle det åtminstone ha funnits ytterligare minst 1,9 m<sup>2</sup> brandgasventilation i det övre garaget. Det innebär att utöver den brandgaslucka (ca 0,7 m<sup>2</sup>) som fanns så skulle ytterligare ca 3 brandgasluckor ha funnits för det övre garaget. Ett alternativ för att ha uppfyllt bygglagstiftningen hade varit att ersatt brandgasluckan till respektive garage med varsin brandgasfläkt som brandförsvaret kunnat aktivera utifrån.

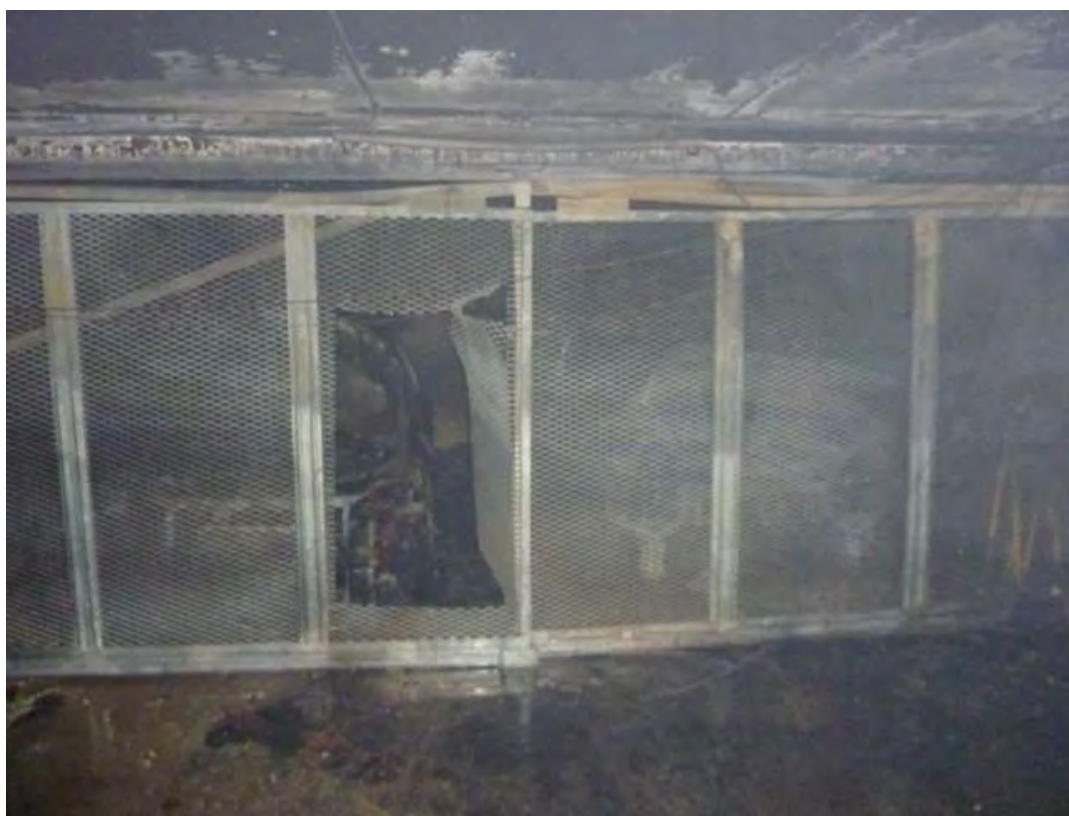
**Bild 6.** Här syns metallburen som de två bilarna som brann var parkerade i. Bilden visar även hålet som rökdykarna tog upp med kapen för att komma åt att släcka effektivare.

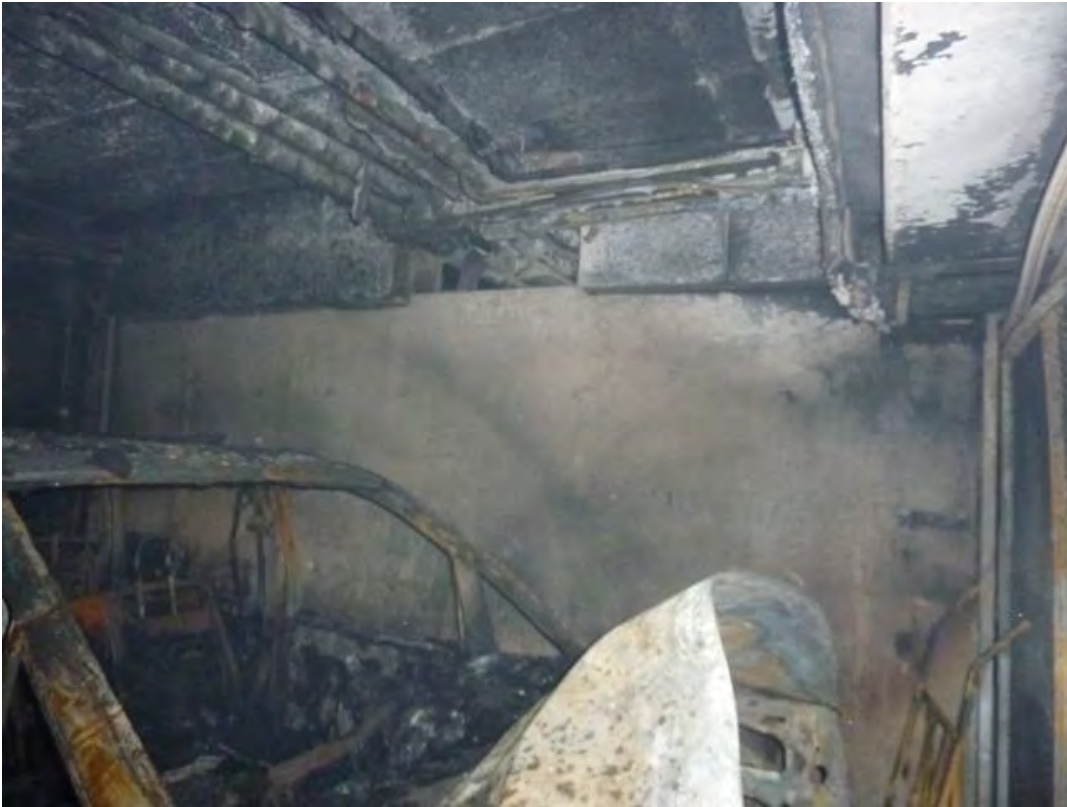
Branden i garagen kunde förhållandevis snabbt och effektivt släckas ned av brandförsvaret. Bidragande orsaker till detta var exempelvis att branden snabbt kunde lokaliseras, relativt kort inträngningsväg till bilarna som brann (ca 30 m) och att de på bägge sidor om bilarna som brann fanns betongväggar som försvårade brandspridning till ytterligare fordon. Hade branden inträffat längre in (inträngningsvägen skulle kunnat varit upptill ca 105 m) från garageporten i kombination med att bilarna där stod parkerade i grupper om ca 15 bilar skulle räddningsinsatsen blivit mycket svår och långvarig.

**Bild 7. Här syns betongväggen som förhindrade att branden spred sig snabbt till angränsade bilar.**

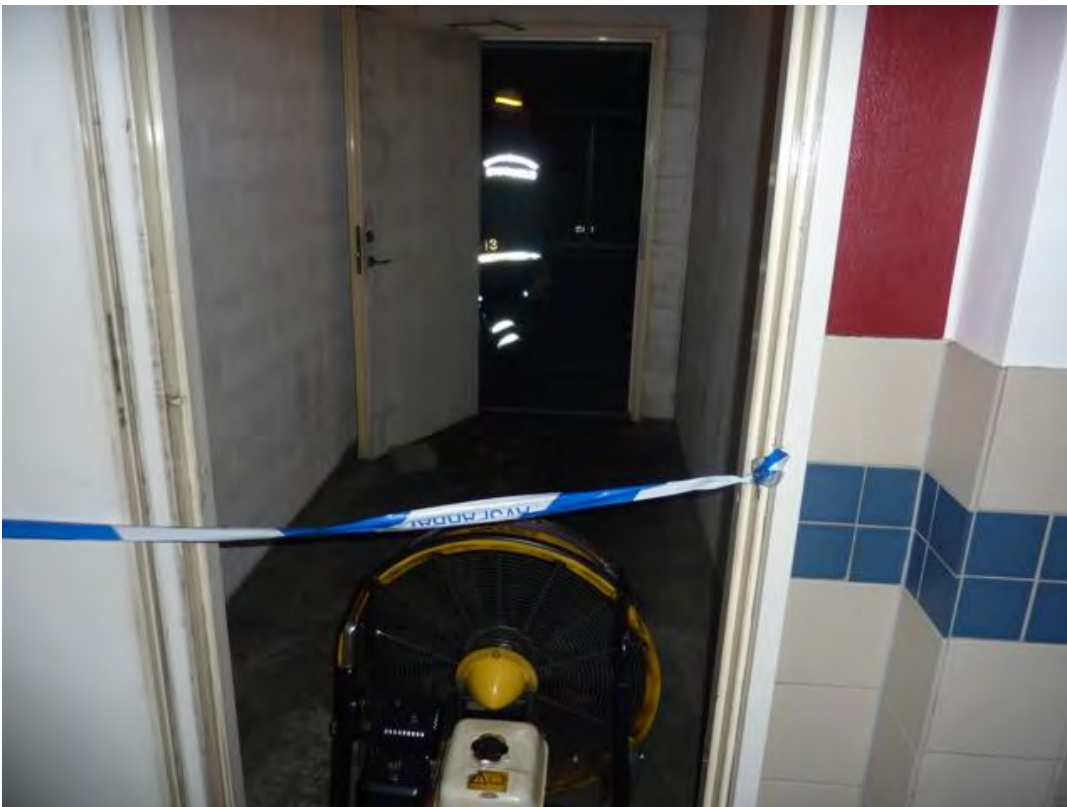
Brandförsvaret ska aldrig behöva nyttja brandslussarna mellan garage och trapphus för brandgasventilering av garage eftersom det alltid medför risk för rökspridning till trapphus. Att så skedde vid denna brand är däremot förståeligt med tanke på den bristfälliga tillgången på brandgasluckor. Däremot kan framförallt samordningen av brandgasventilering vid större räddningsinsatser generellt förbättras.

**Bild 8. Här syns PPV fläkt som placerats i brandslussen mellan trapphus och garage.**

För att förhindra brandgasspridning från garage till trapphus via brandsluss är det viktigt att dörrarna är täta och hålls stängda. Regelbundna funktionskontroller avseende dörrarnas tätning i brandslussen bör därför utföras av fastighetsägaren, som en del i det systematiska brandskyddsarbetet.

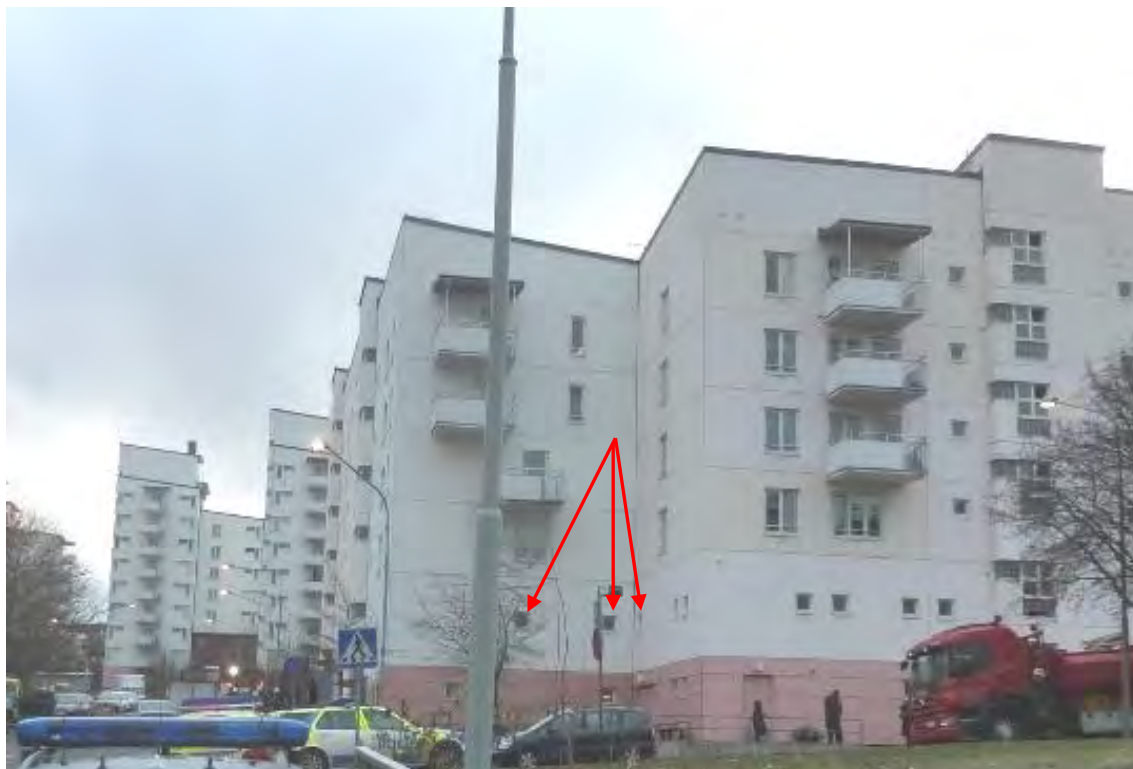
Bedömningen är att det förelåg risk för brandspridning från de två bilarna som brann till övriga bilar i det övre garaget om ingen släckinsats utförts. Från garaget hade branden sedan kunnat sprida sig via fönster till ovanliggande lägenhet, se fotobilaga.

**Bild 9. Pilarna på bilden ovan visar fönster från det övre garaget.**
