## BRANDUTREDNING

**Typ av brand:** brand i skola  
**Insatsrapport:** 2009007048  
**Larmtid:** 2009-10-17 kl. 03.00, söndag  
**Kommun:** Stockholm  
**Adress:** Gyllingeplan 28  
**Objektstyp:** skola  
**Startutrymme:** i gymnastiksalen  
**Startföremål:** hoppmadrass  
**Brandorsak:** anlagt  
**Bilagor:** fotobilaga

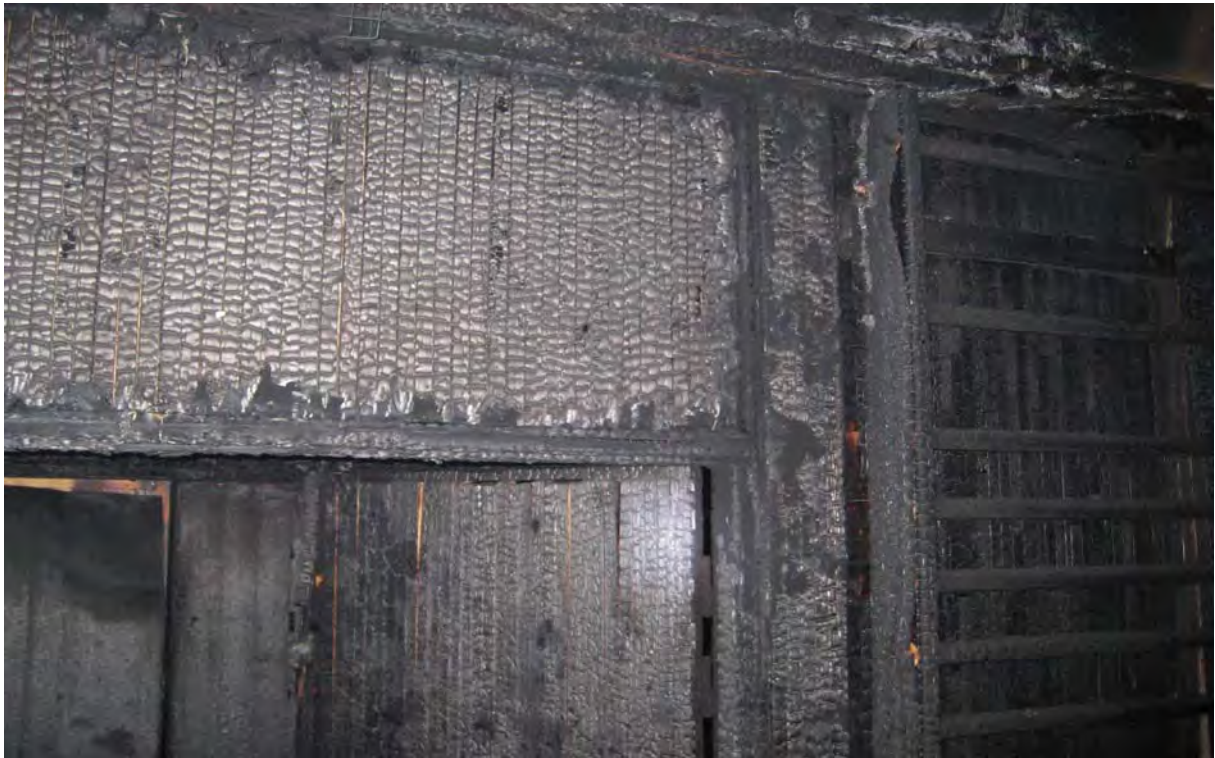
Kolningsskador på träpanelen på väggen och på dörren intill brandplatsen

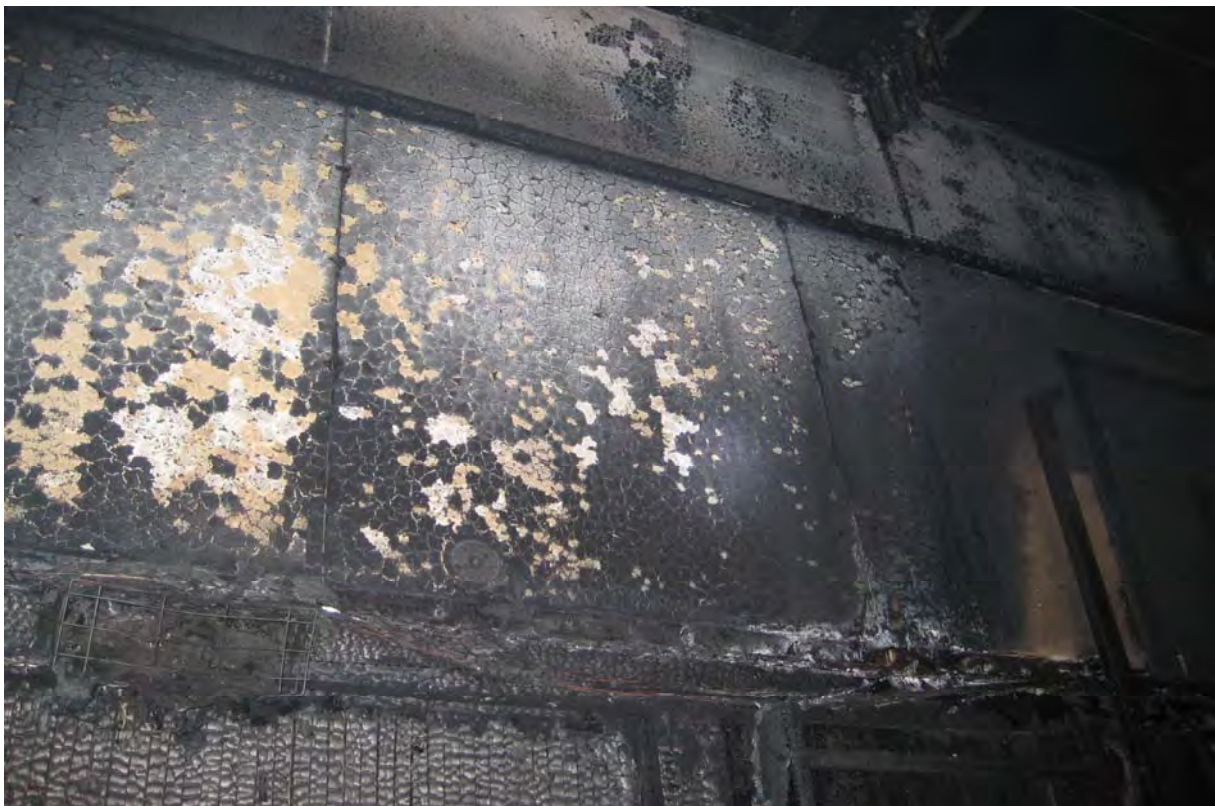
Kolningsskador i träpanelen i gymnastiksalens tak

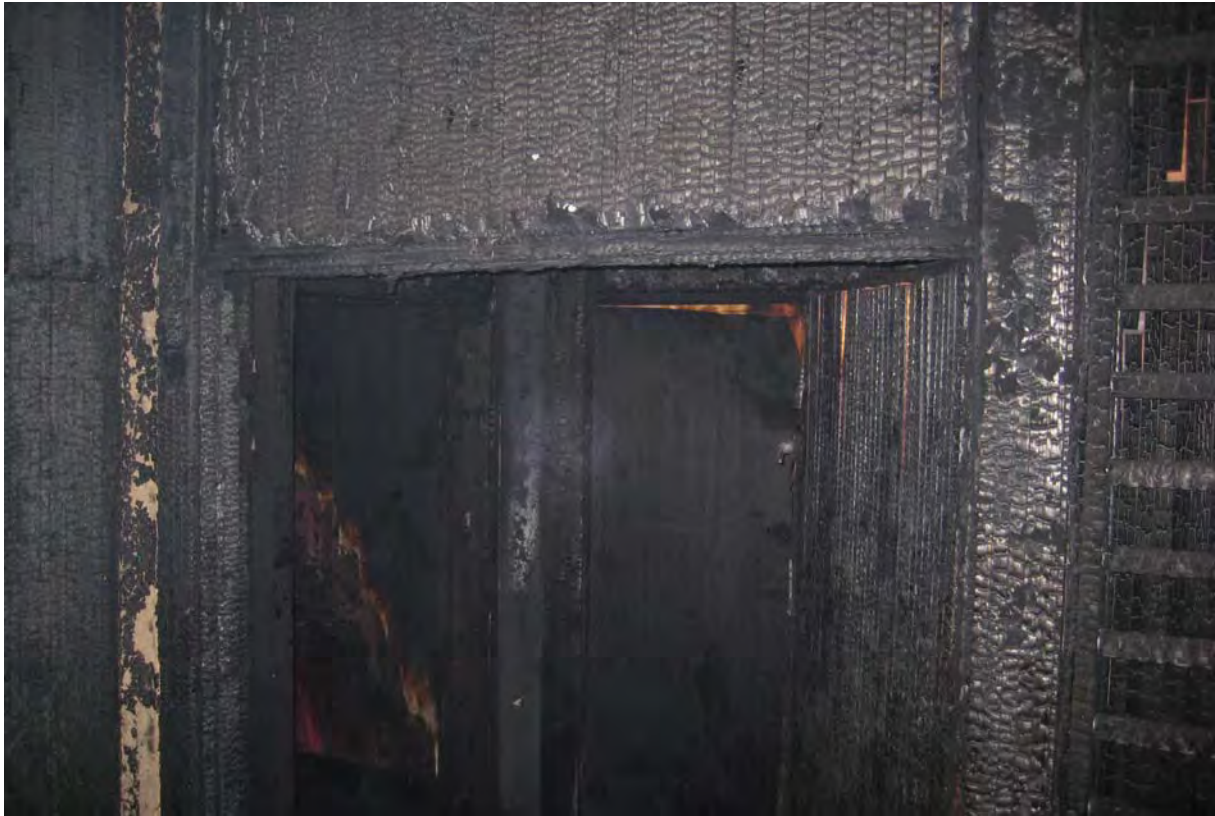
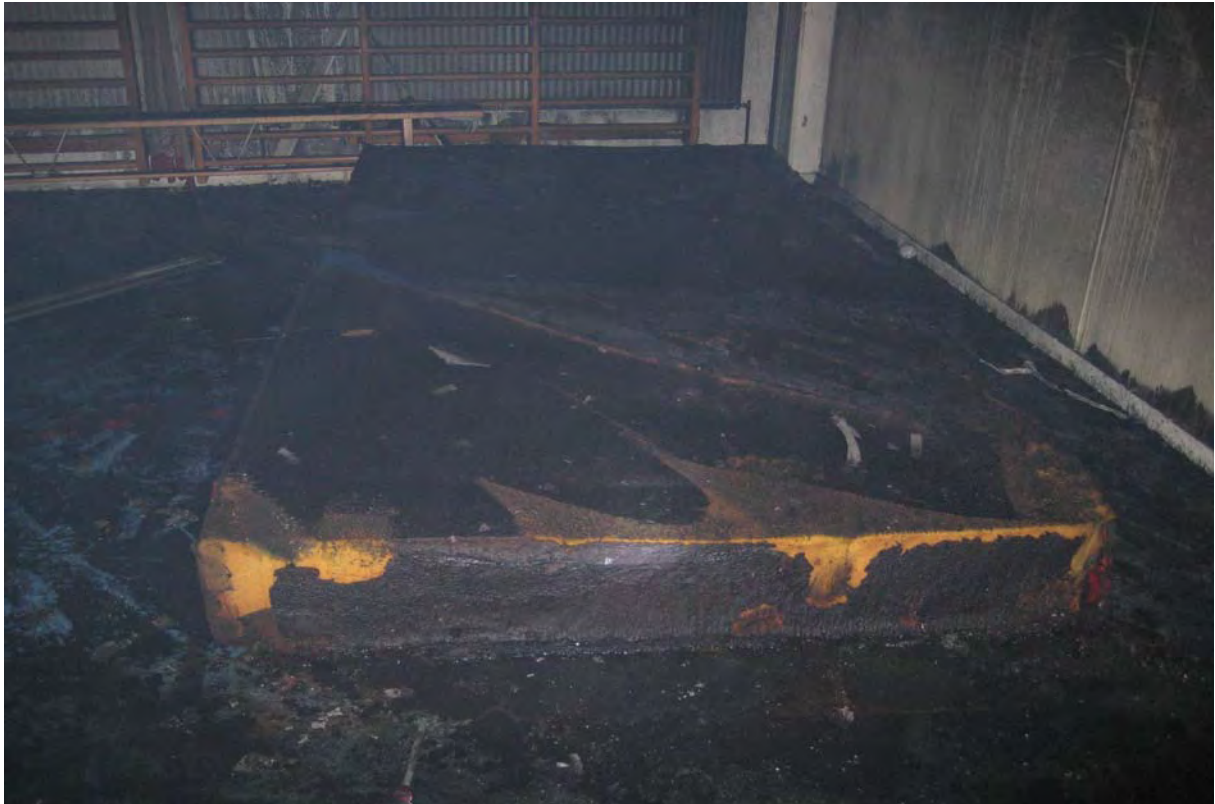
<b>Spridningsrisk</b>	På grund av de byggnadstekniska förutsättningarna fanns risk för brandspridning till angränsande byggnader om inte en släckinsats gjorts.
<b>Slutsats</b>	Branden orsakades troligen av en anlagd brand i en skumgummimadrass. Den brännbara beklädnaden på väggar och i tak påskyndade brandspridningen
<b>Erfarenheter och åtgärdsförslag</b>	Det är en stor risk för en snabb brandspridning för en brand som startar i en gymnastiksal på grund av ofta stora mängder skumgummi och andra

En av skumgummimadrasserna som brunnit i gymnastiksalen

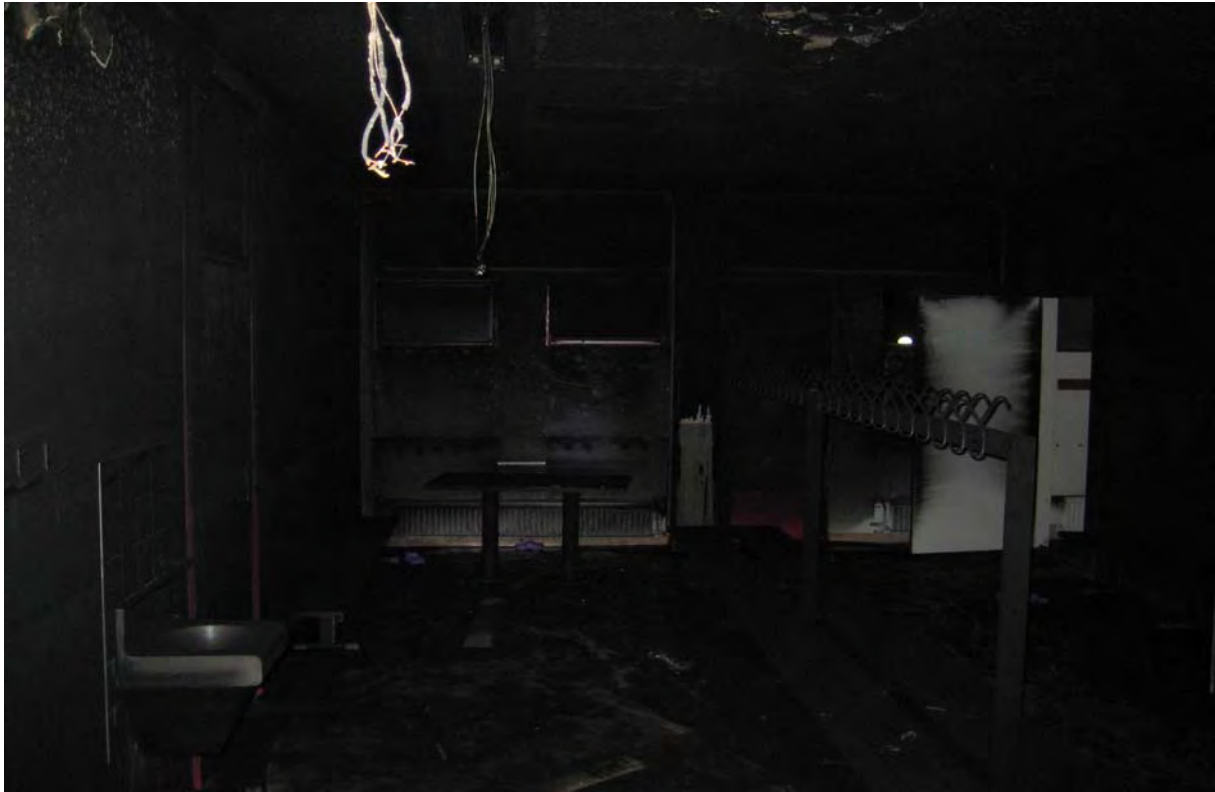
Omklädnadsrummet intill svårt sotskadat, har varit en brand i rökgasskiktet

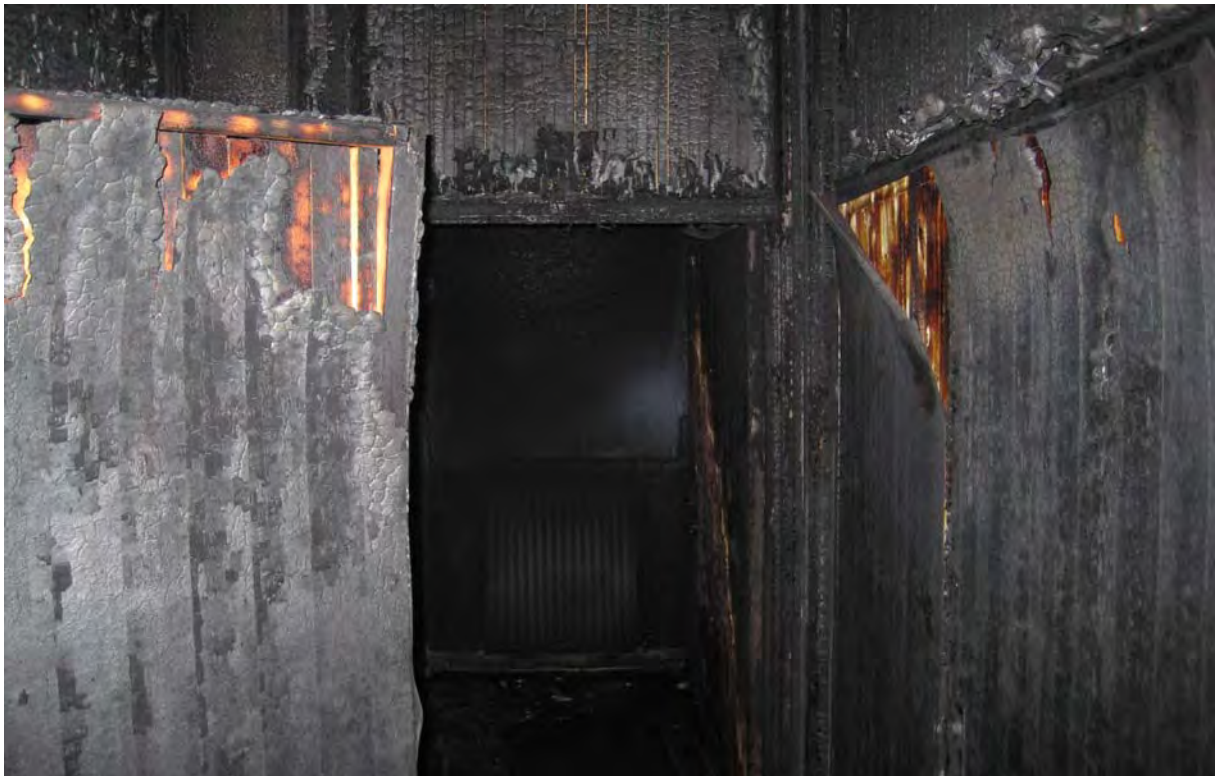
Utrymningsvägen från gymnastiksalen med träpanel på väggarna, djupa kolningsskador
