## RÄDDNINGSTJÄNSTEN STORGÖTEBORG

### Olycksundersökning Brand i parkeringsgarage, Siriusgatan.

Larmtid: 1 oktober 2009 klockan 02:40  
Adress: Siriusgatan 78  
Objektstyp: Parkeringshus

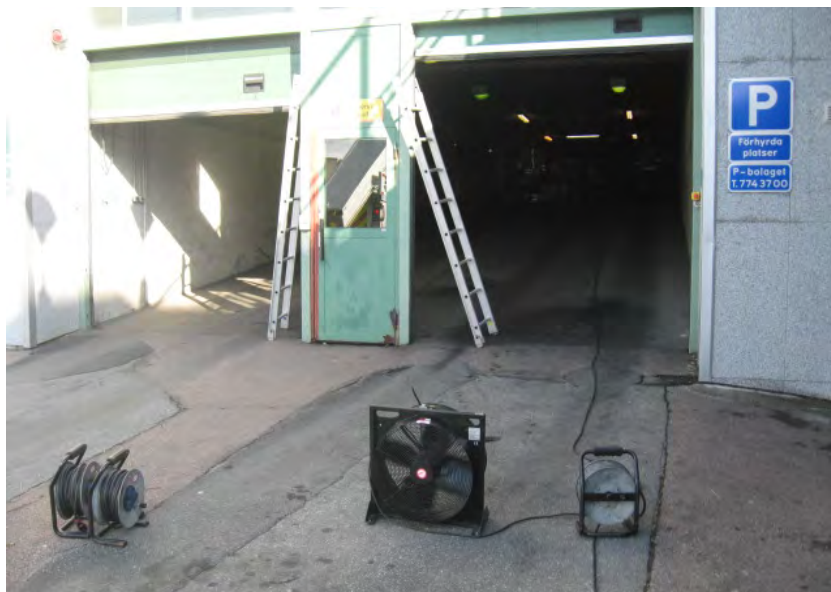
Vid framkomst till skadeplatsen vällde det ut brandrök ifrån de två portar som är till för att köra bil in i garaget. Räddningstjänstens personal fick upp portarna och första åtgärden blev att spärra portarna med hjälp av stegar, så att de inte skulle åka ner igen. Av polis på plats fick styrkan information om att det troligen brann cirka 20 meter in i garaget. (Bild 2)

**Bild 2.** Från portarna där Kortedala började sin rökdykning var det cirka 140 meter till branden.

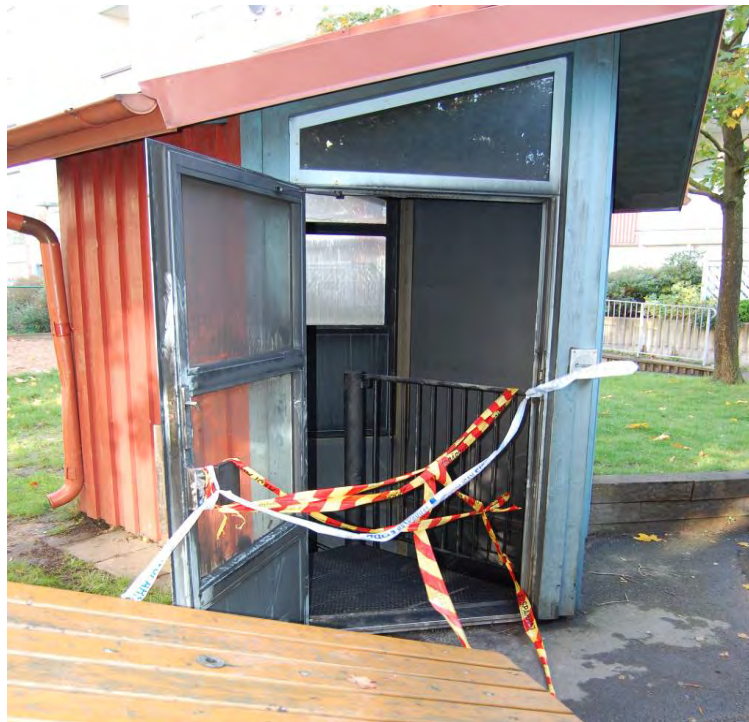
**Bild 3.** Trapphuset mitt på gården där Angered och Gårda gjorde sina rökdykningar

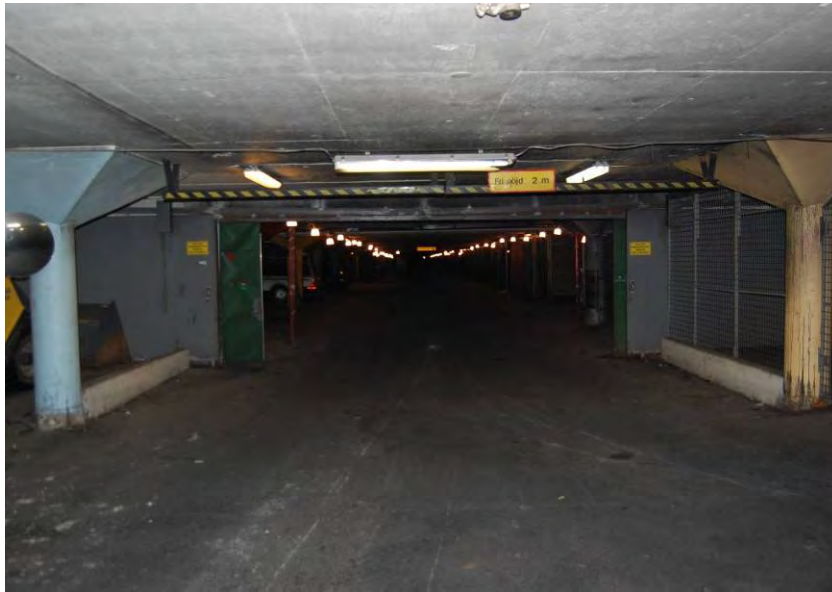
**Bild 4.** Stålporten som delar av norra och södra delen av garaget.

I garaget finns även avskiljande partier på två ställen i form av skjutportar. Portarna är inte tättslutande och garaget anses därmed inte vara uppdelat i tre brandceller. Portarna har en rökavskiljande förmåga men vid aktuell insats spred sig brandgaser till hela garaget.

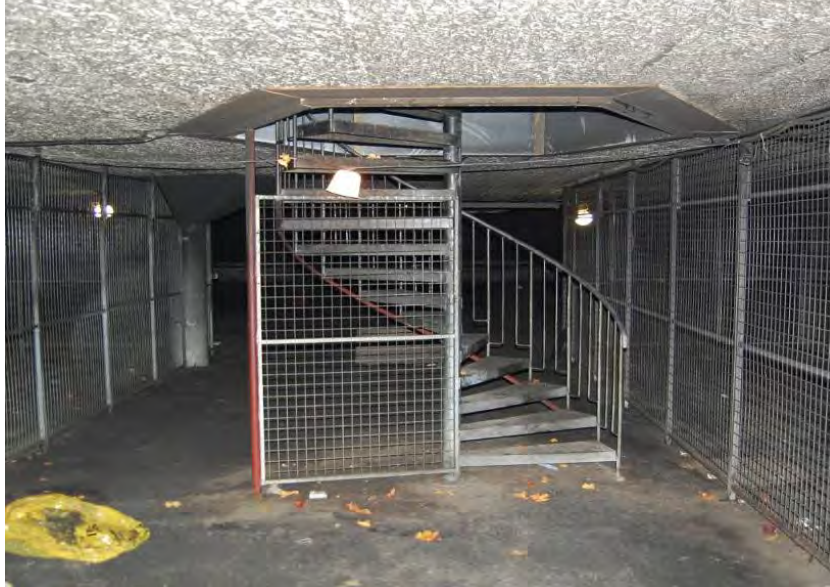
Angereds uppgift blev att gå ner i trapphuset med spiraltrappan (Bild 3) för att hitta bilarna och släcka dessa. När de öppnade dörren till spiraltrappan (Bild 5) möttes de av varm rök som välldes ut. I detta skede satte också Angered igång sin PPV-fläkt och tryckte tillbaka röken medan Kortedala hade startat sin PPV-fläkt för att suga ut röken. Detta gjorde att det blev mindre rök i trapphuset vid spiraltrappa. (Bild 6)

**Bild 5.** Spiraltrappan där Angered's rökdykare kom ner i garaget.

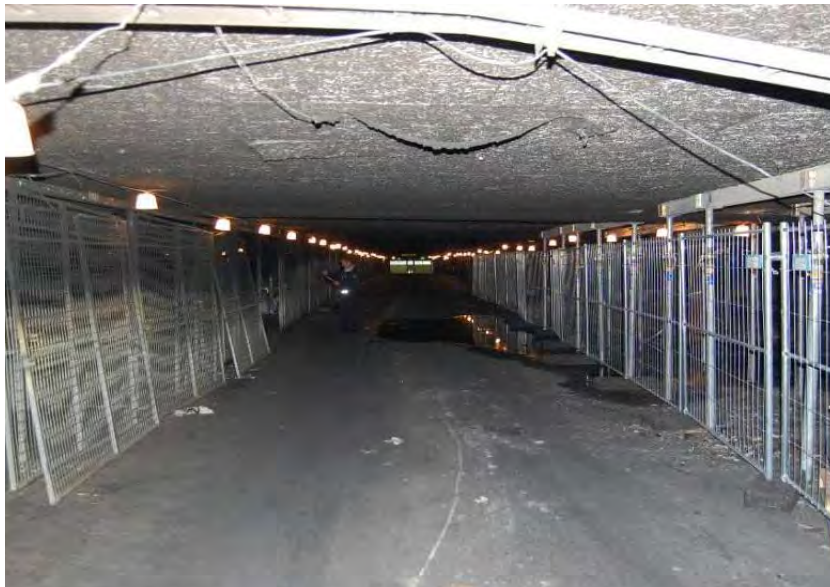
**Bild 6.** Del av parkeringsgaraget, bilden tagen från branden mot öppningen där Kortedala började sin rökdykning.

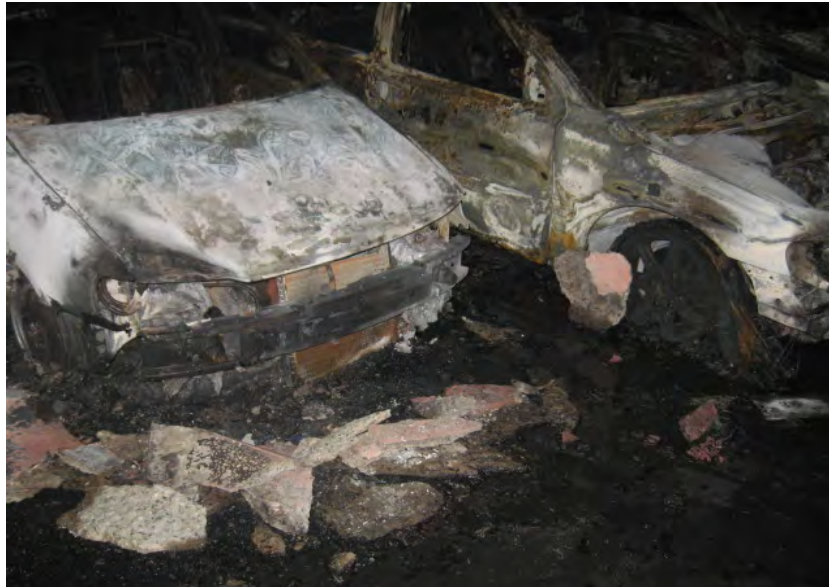
Det brann i 4-5 bilar (Bild 7) och branden var på väg att sprida sig till ytterligare en bil. Bilarna släcktes innan luften tog slut för rökdykarna och sedan avbröt de sin insats. De avlöstes av den rökdykargrupp från Angered som varit inne i första skedet. De fortsatte att kyla och släcka branden.

**Bild 7.** Två av de utbrända bilarna i garaget.

När sikten blev bättre gick Gårda ner en gång till med rökdykare för att kontrollera att allt var släckt. De såg då att det var 5 stycken bilar som hade brunnit. De såg också att en del betong hade rasat ner, men framförallt upptäckte de att en stor fläktrumma på cirka 150-200 kg hade rasat ner bredvid bilarna som brann.

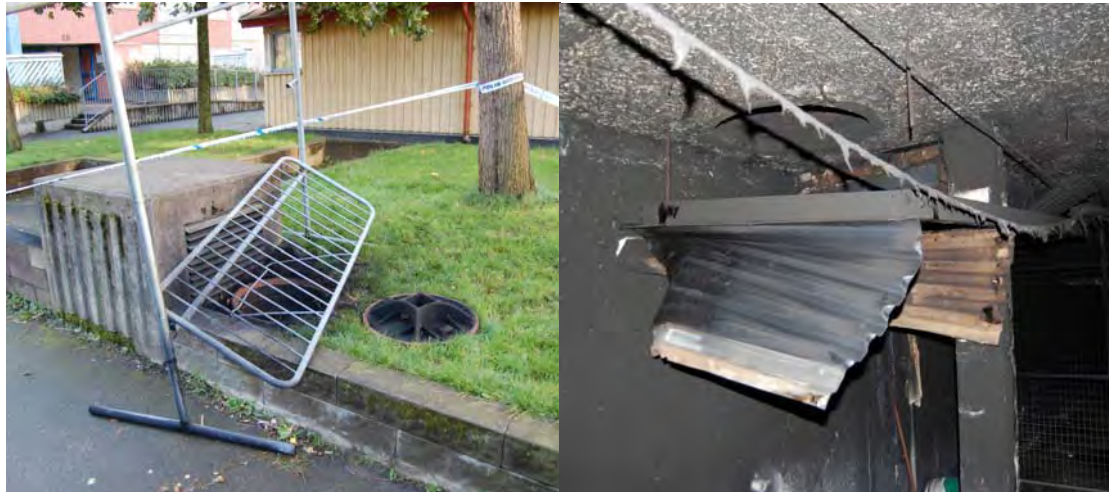
Då det pågick rökdykning försökte Stl Angered och Gårda hitta någon form av frånluftsöppning uppe på gården. De hittade ett brunnslock (som ej var utmärkt som ”röklucka”). Detta lyfte man på eftersom det kom rök runt locket (Bild 8). Det vällde då ut rök därifrån.

När de tittade ner i schaktet såg de ett plåttak som var placerat där för att inte regnvatten skulle droppa ner på bilarna som var placerade under. Plåten gjorde att det blev svårare för röken att komma ut i det fria. Denna plåt trycktes undan ganska omgående (Bild 9). Arbetet fortsatte uppe på gården med att hitta fler rökluckor men man lyckades inte hitta några fler rökluckor/brunnslock (se vidare kapitel 4.1)

**Bild 8.** "Rökluckan" ovan jord**Bild 9.** "Rökluckan" med plåten

- Det är viktigt att rökluckorna enkelt kan manövreras av räddningstjänsten samt markeras med standardiserade skyltar. På de ritningar som fastighetsägare har bör möjligheter för brandgasventilation finnas markerat.

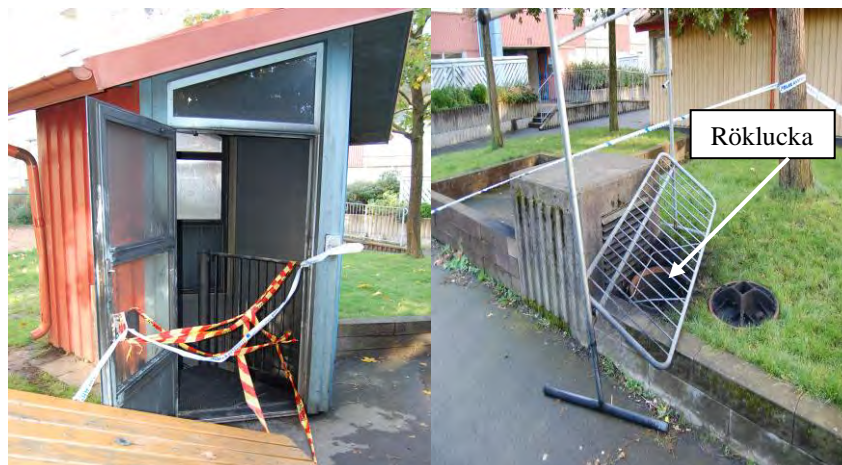
De frånluftsöppningar som användes för brandgasventilation vid insatsen i garaget var en röklucka i form av ett av de ovan beskrivna brunnslocken samt en dörr till ett trapphus som leder ner till garaget (Bild 10). Trapphuset har kommit till efter projekteringen år 1970. Senare under insatsen användes även garageporten som frånluftsöppning, då man med hjälp av fläktar försökte suga ut brandgaser.

Bild 10. Trapphus från innergård ner till garage samt röklucka från garage.

Den totala arean på frånluftsöppningar som användes i början av insatsen uppskattas till cirka 2 m<sup>2</sup>. Detta innebär att 0,01 % av golvytan använts till frånluftsöppningar. **Vid insatsen kunde det konstateras att dessa öppningar (0,01 % av golvytan) inte var tillräckliga för att kunna ventilera ut brandgaserna och fler frånluftsöppningar hade behövts.**

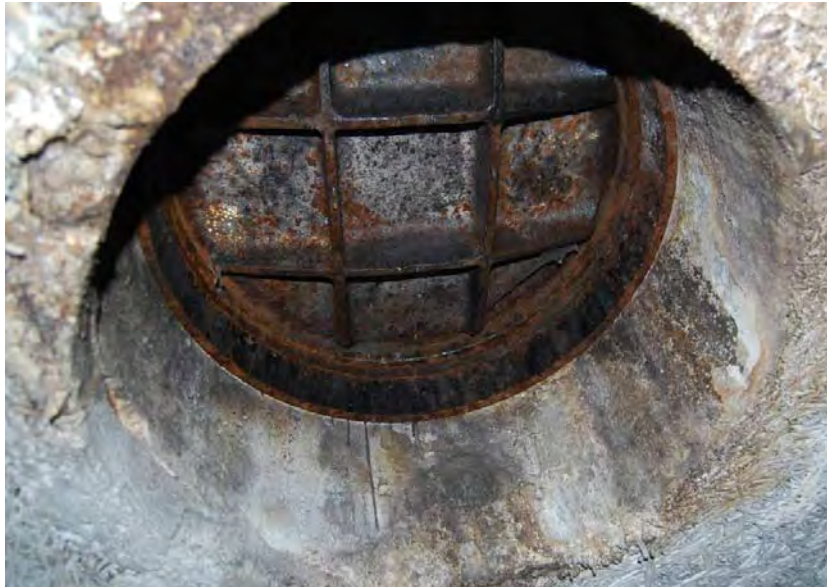
Vid platsbesök på Siriusgatan den 4 november 2009 fann vi fem stycken av de elva rökluckor som var tänkta att fungera som frånluftsöppningar från garaget. Resterade luckor (6 stycken) tycks enligt ritningarna ha byggts över av de tvättstugor som under senare år anlagts på innergården.

Inga av brunnslucken som finns på gårdsplanen är märkta som rökluckor vilket gör det väldigt svårt att nyttja dessa vid en insats. När dessutom fastighetsägaren inte själv känner till att brunnslucken är rökluckor blir det näst intill omöjligt för räddningstjänsten att få denna information vid en insats. (Bild 11 och 12)

**Bild 11.** Röklucka sedd nerifrån garaget

- Specifikt för garaget på Siriusgatan bör en tillsyn med inriktning mot garaget göras för att åtgärda bristerna som finns i brandgasventilationen. För att kunna klargöra vilka åtgärder som ska vidtas för att få en fullgod och skälig nivå på brandgasventilationen bör fastighetsägaren ta in en konsult för att analytiskt beräkna vilken brandgasventilation som krävs. Berörd tillsynsförrättare ska ta del av aktuell utredning som ett underlag inför tillsynen.

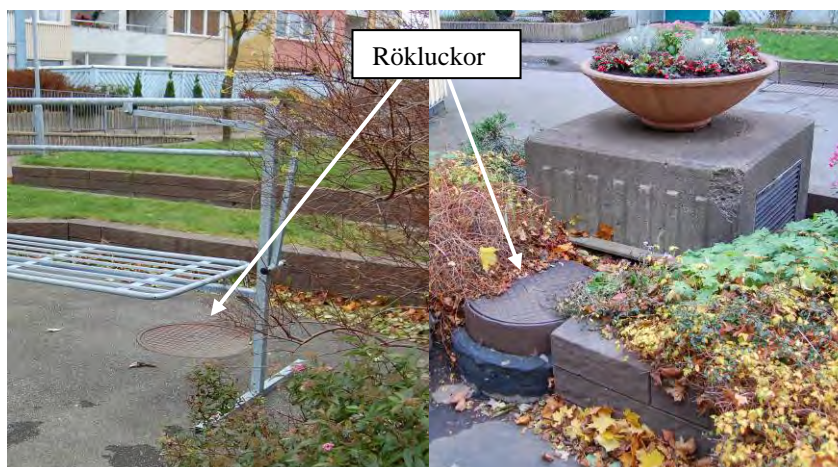
**Bild 12.** Rökluckor på innergård
