Fördjupad olycksundersökning

Brand i garage i Umeå 2010-02-17

Brandförsvarets insatsrapport nr: 2010X00118

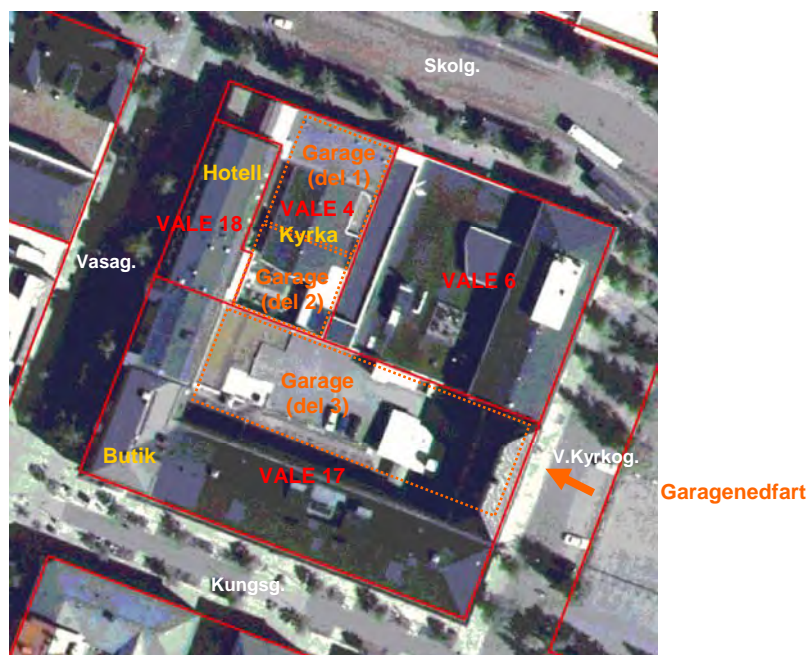
Figur 1 Karta med fastighetsgränser och beteckningar

Det berörda kvarteret består av fyra fastigheter fördelade på tre fastighetsägare, enligt figur 1 nedan. På fastigheterna finns flertalet sammanbyggda huskroppar.
