UNDERSÖKNINGSPROTOKOLL

Brand i restaurang

2010-09-04, SOS-Alarms ärendenummer 16.1059758.2

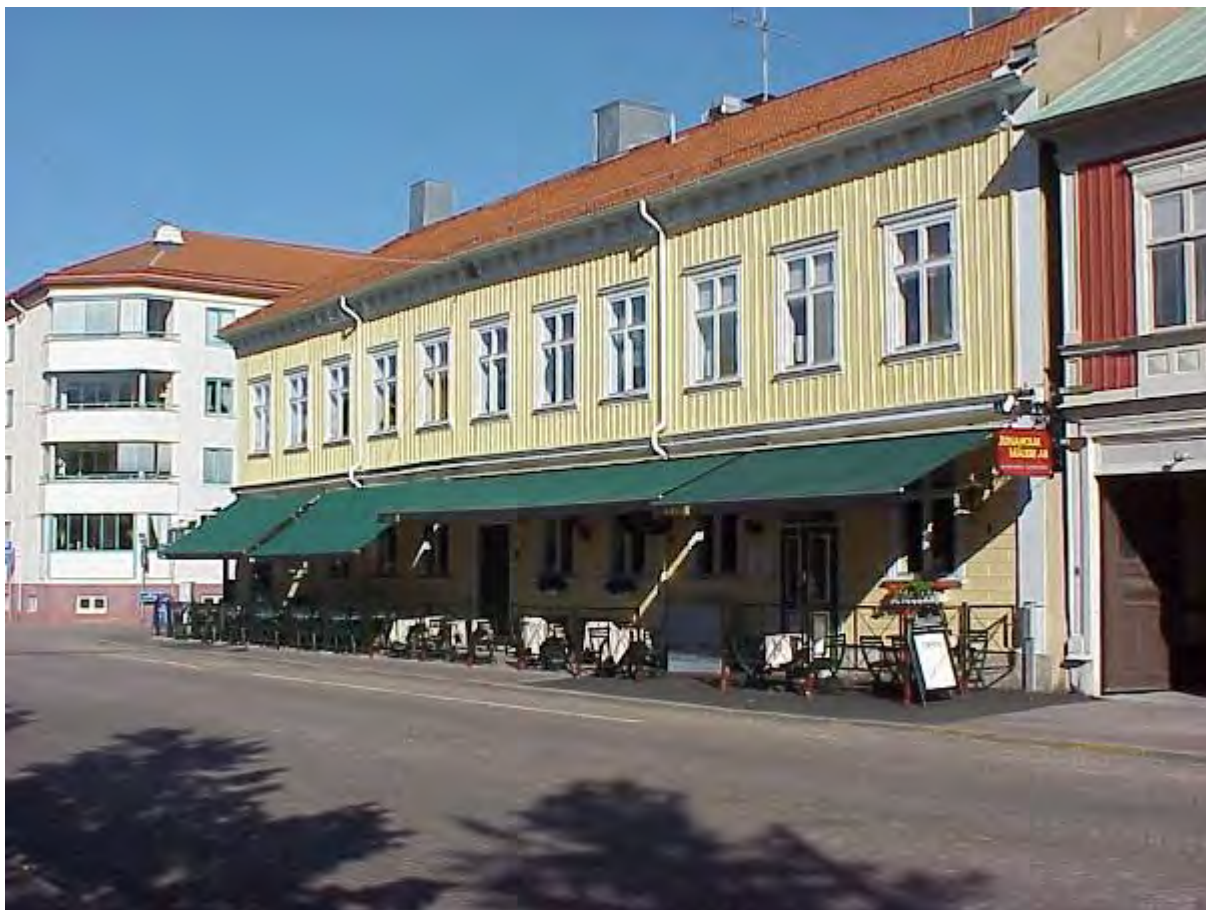
Bild 1: Restaurangen är inrymd i ett äldre trähuskvarter

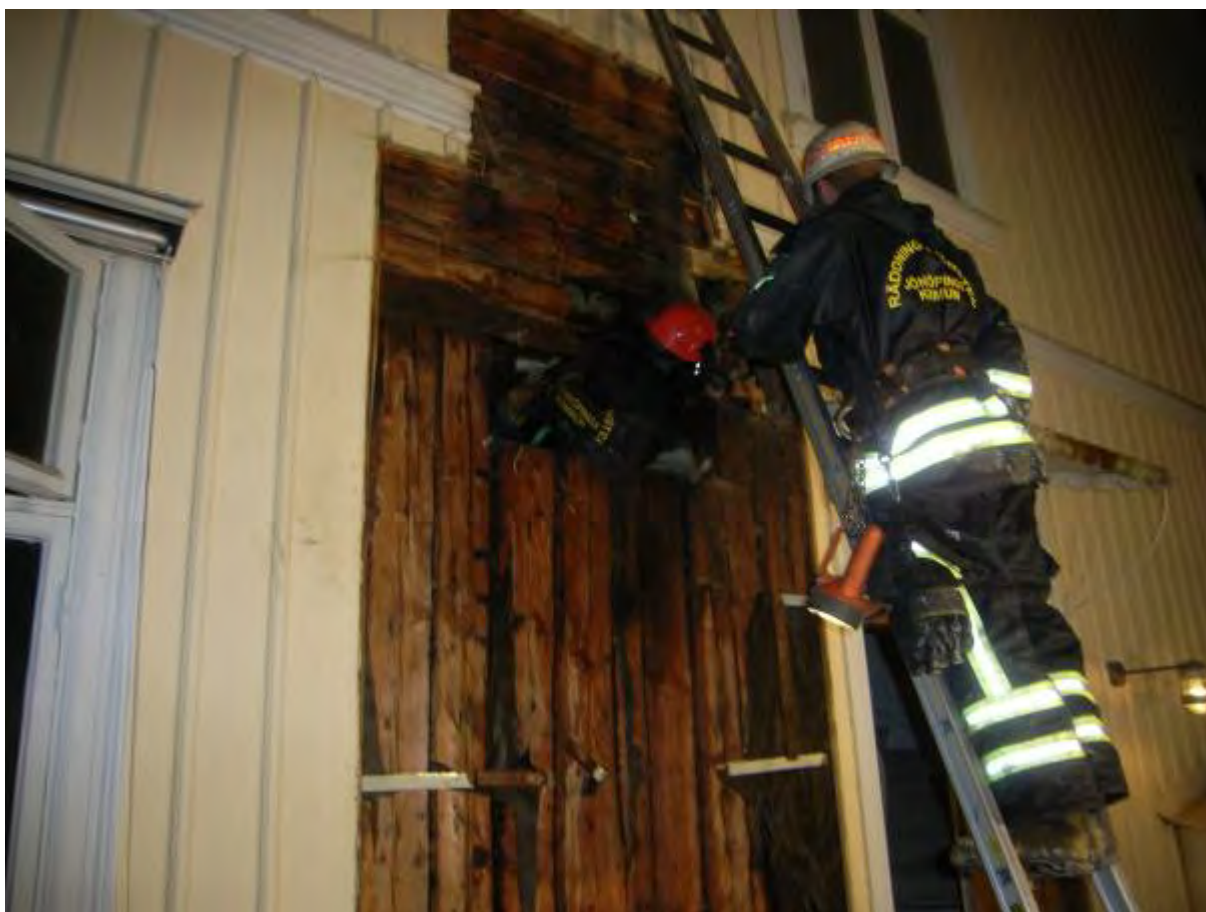
Brandspridning till ytterväggen skedde via imkanalens genomföring som inte var gjord på ett korrekt sätt. Flera centimeter av isolationsröret fattades i genomgången av träväggen och branden i imkanalen antände genom strålningsvärme trämaterial i väggen. Vidare spreds brandgaser i väggen upp mot vinden, dock kunde branden stoppas innan antändning på vinden.

Bild 2: Bild från släckningsarbetet, branden i väggen friläggs.

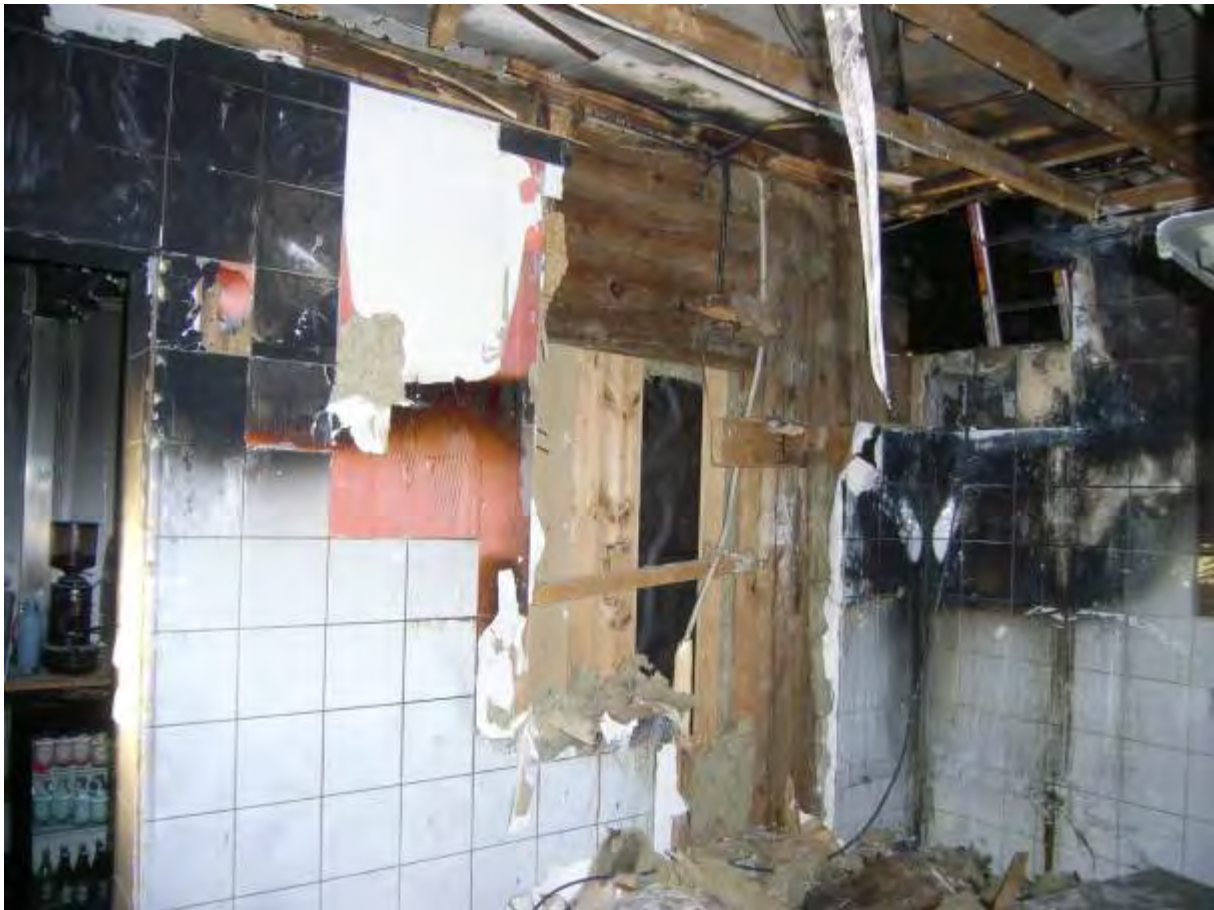
Flera kolsyresläckare och någon pulversläckare användes för att försöka släcka branden i fritösen, dock utan att lyckas. Värmeelementen på full effekt till följd av den kortslutna termostaten medförde att branden återantände och återantände gång på gång när kolsyran förångades. Branden spred sig från fritösen till imkanalen. I imkanalen har troligen avlagringar och fett antänts och fört branden vidare genom hela systemet för att ge synliga lågor från imkanalens utlopp på taket. Utrustning som lysrörsarmaturer och kablage har också brunnit. Byggnaden påverkades av branden genom viss rökspredning men främst genom värmestrålning från imkanalen som gick igenom byggnaden. Värmestrålningen från imkanalen har bidragit till att lysrörsarmatur och kablage har brunnit och smält.

Bild 3: Bild från köket, imkanalen bortmonterad under släckningen. Fritösen har varit placerad vid väggen.

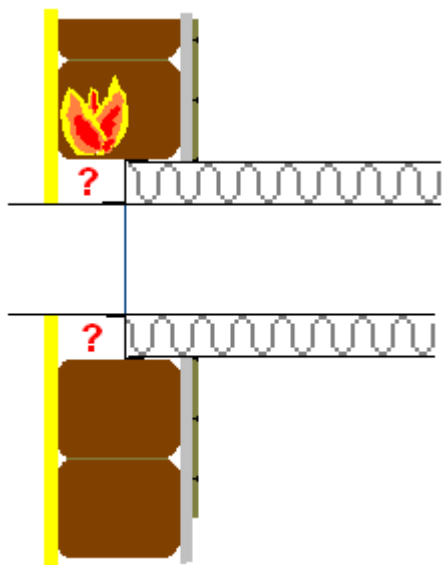
Bild 4: Skiss som illustrerar bristen i isoleringen av genomföringen.

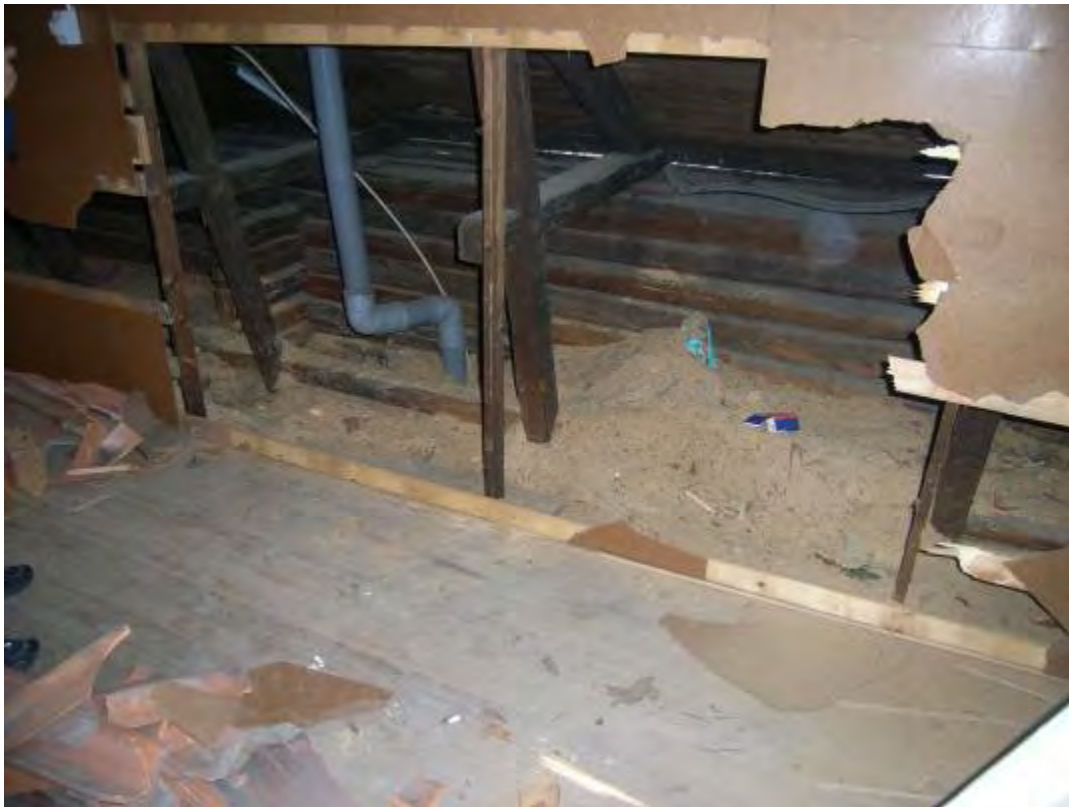
Vinden är helt osektionerad och saknar brandlarm. På vinden förvaras material som vid brand utgör en stor brandbelastning. Vid tillsyn i april 2008 ställdes kravet att vinden skulle sektioneras på minst ett ställe i klass EI30.

Bild 5: Rökspridning till vinden via väggkonstruktionen och spånfyllt bjälklag

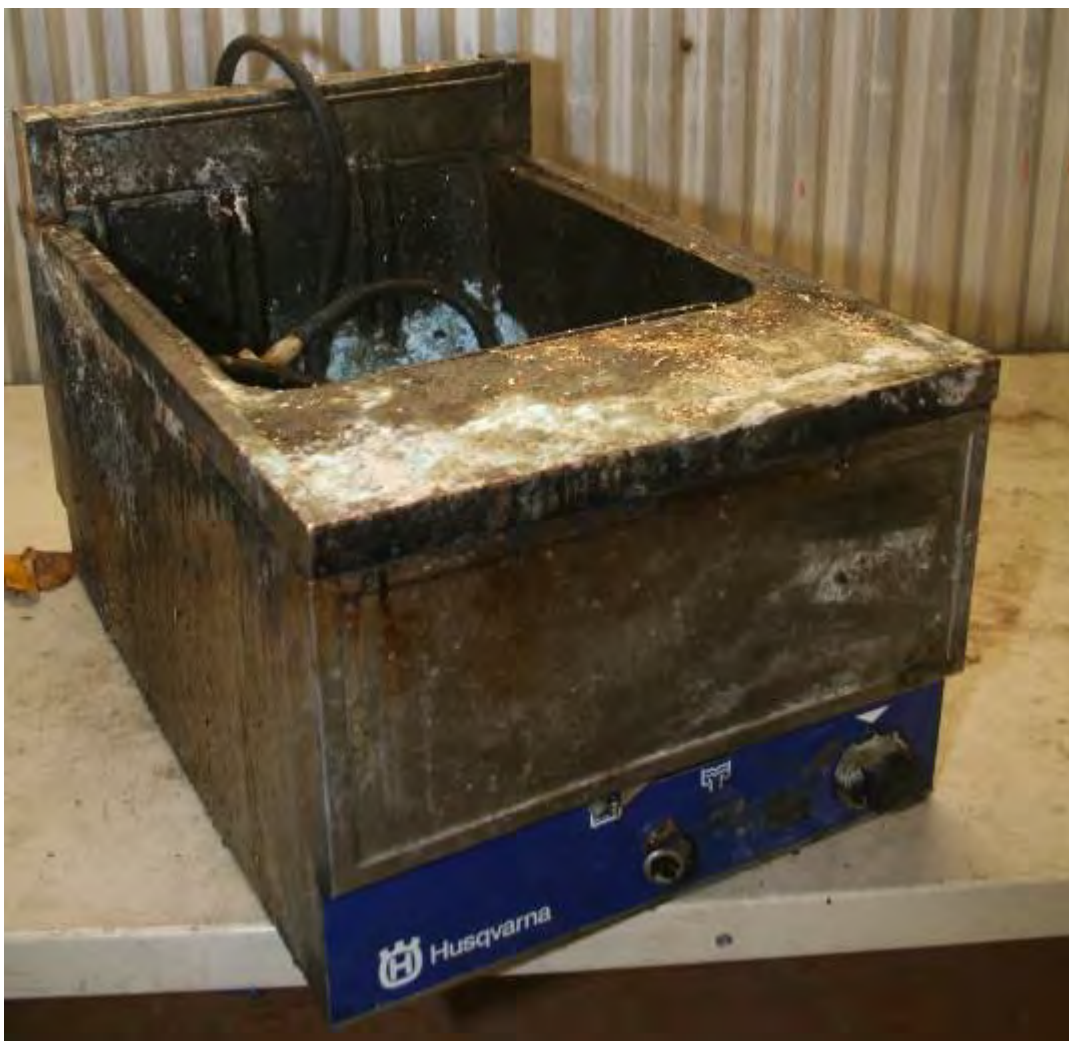
I köket fanns en fritös av märket Husqvarna/Electrolux. Kökspersonalen hade vid arbetspassets början märkt att oljan inte fungerade på avsett sätt vid fritering och kökschefen gav order om att byta olja under pågående verksamhet. Ett sådant byte måste gå fort då många beställningar expedierades vid tidpunkten. Termostaten vreds ned till noll och tömning av olja påbörjades. När oljenivån nått samma nivå som värmeelementen antände oljan.

Bild 7: Fritösen som brunnit

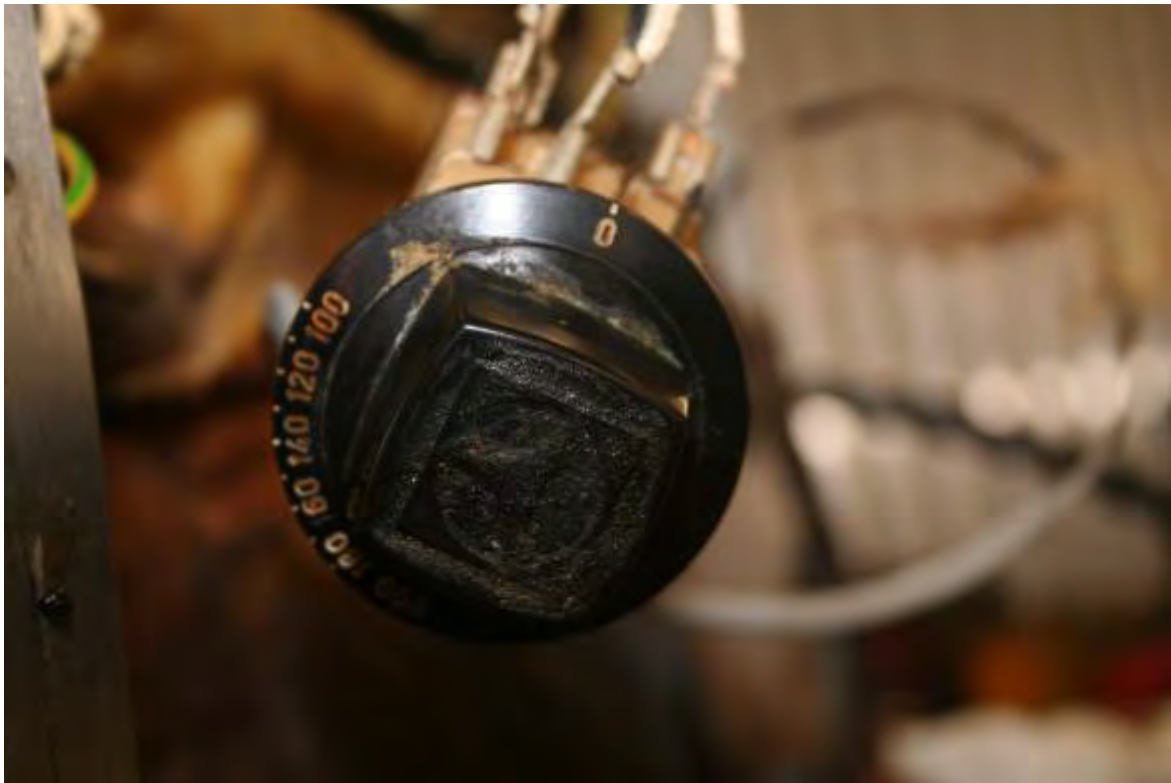
Vid undersökning av fritösen visade det sig att två stift i en kontaktor bränt samma och orsakat kortslutning av termostaten. Värmeelementen har haft högsta effekt och har inte påverkats av hur termostaten än var inställd. Detta har troligen orsakat att oljan blivit bränd och därmed dålig smak på det friterade under början på kvällen. Felet har dessutom orsakat att full effekt utvecklades när man trodde att den stängts av. Full effekt på elementen när oljan töms ned och när oljenivån gör att luft kommer till medför antändning.

Bild 8: Termostaten frilagd

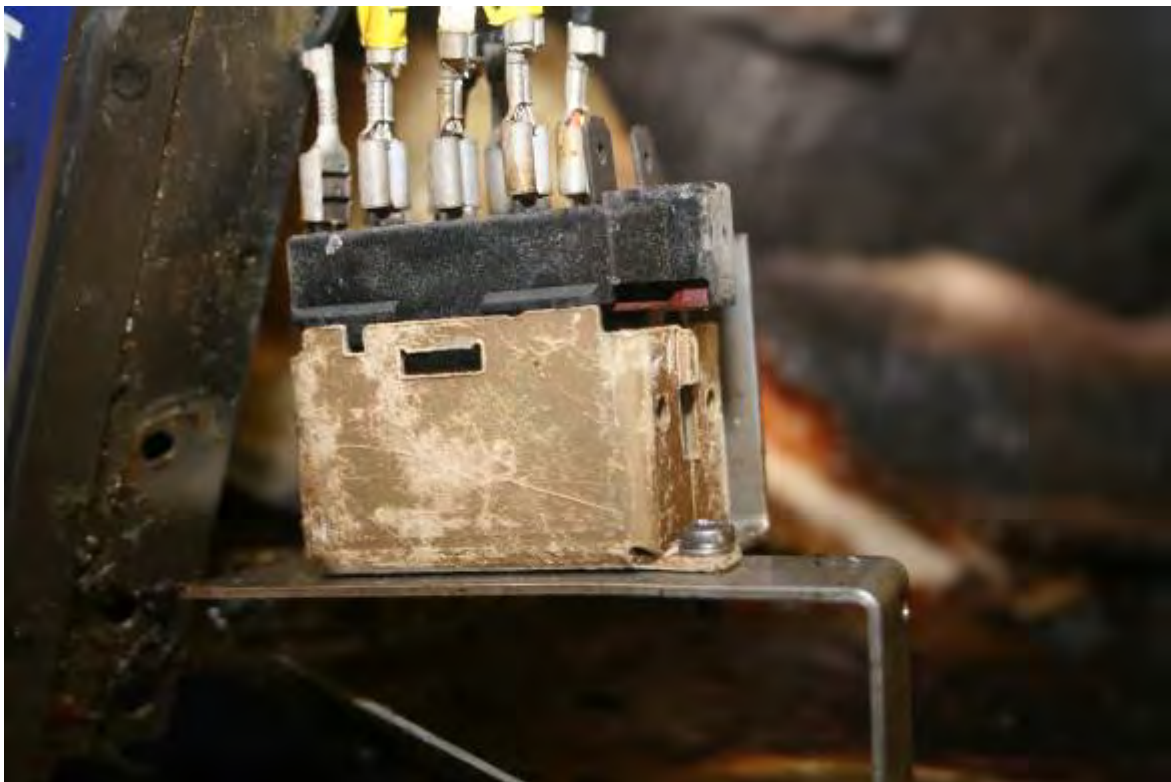
- Branden orsakades av ett fel på en kontaktor som kortslöt fritösens termostat vilket medförde antändning av oljan i samband med byte av olja.
- Gipsskivorna i kökets innertak hade en avgörande betydelse för insatsen då de bidrog till att minska risken för brandspridning till konstruktionen.
- Rengöringsfrekvensen stämmer inte alls med kraven på verksamheten. Bristfällig rengöring av imkanaler i restauranger ger stor risk för brand och brandspridning.
- Genomföring av inkanal i yttervägg förefaller inte ha varit helt korrekt utförd. Bristen bedöms ha orsakat brandspridningen till väggen.
- Taktiskt lönar det sig att alltid gå offensivt mot branden med första styrkan och använda övriga styrkor för eventuell begränsning.
- Bra med tillgång till insatsplaner för objektet i samband med insatsen.

Bild 9: Kontaktorn som medförde att termostaten kortslöts

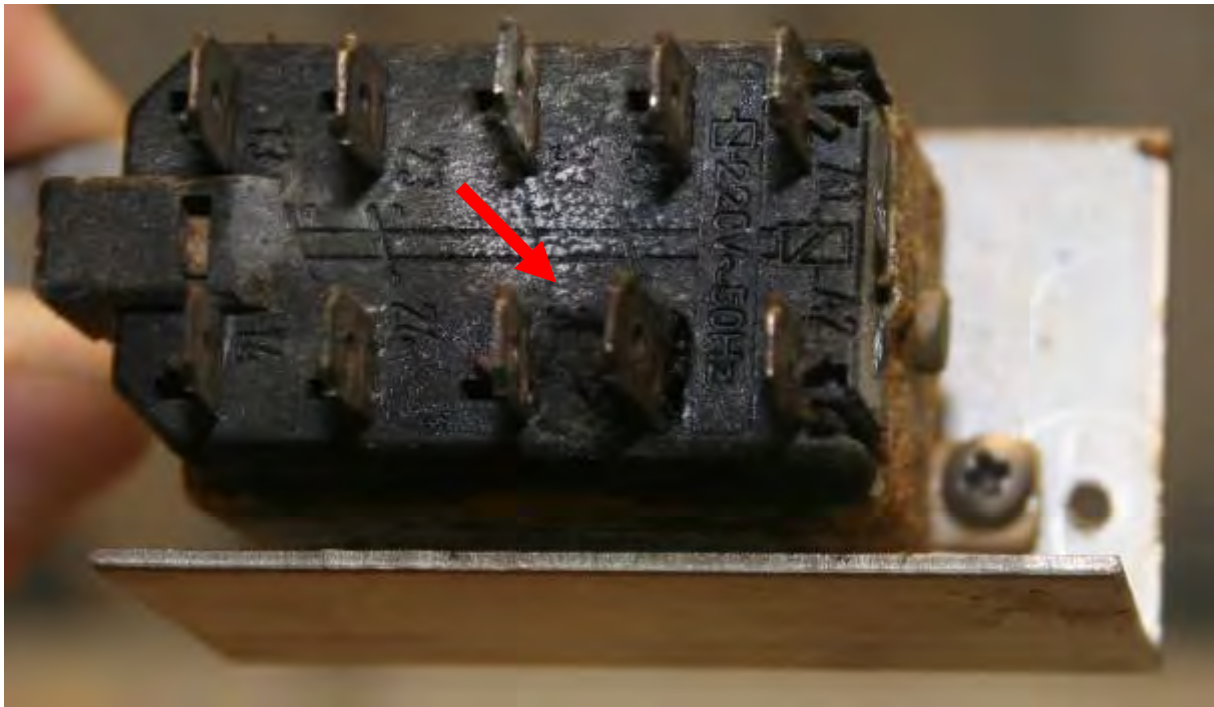
Bild 10: Kontaktorn, skada mellan två stift vid pilen.

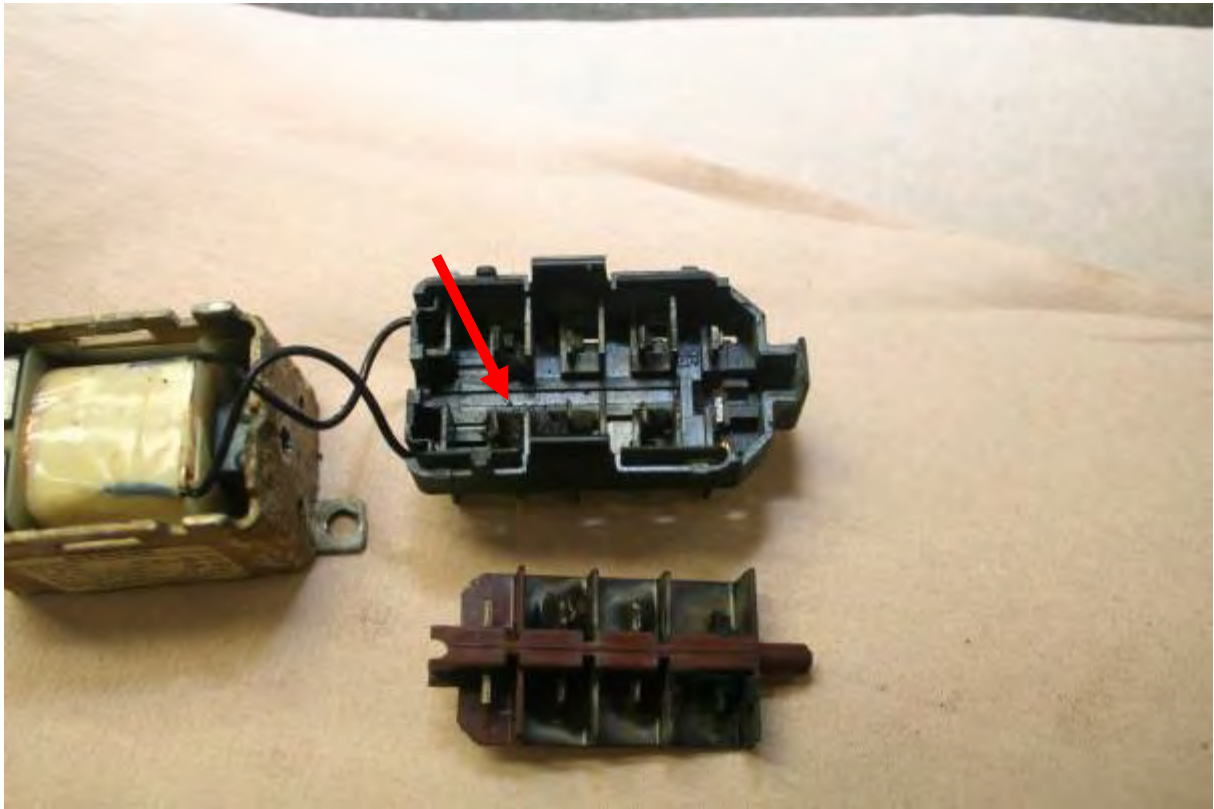
Bild 12: Skadan i kontaktorn som medfört att plasten smält och brytande stift har fastnat.
