Sydöstra Skånes Räddningstjänstförbund

BRANDORSAKSUTREDNING

Tidpunkt:	2010-09-15 kl 17:25
Fastighetsbeteckning:	Skeppet 1
Objektsadress:	Hamngatan 21, Simrishamn
Objektstyp:	Restaurang
Startutrymme:	Vindsbjälklaget
Startföremål:	Köksventilationen
Brandorsak:	Antänd olja i wokpanna
Insatsrapport nr:	201001092

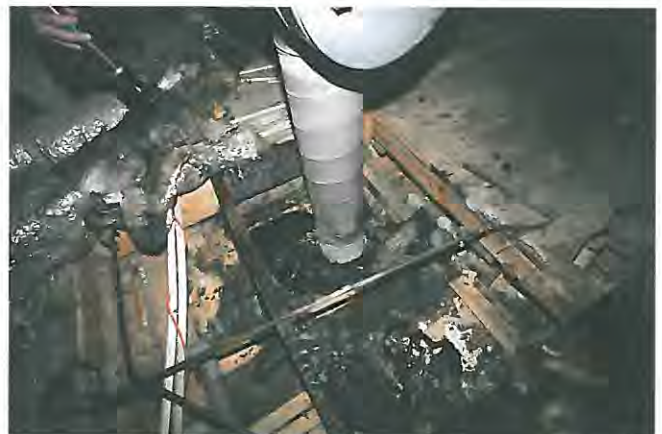
Larm till SOS inkom 2010-09-15 kl 17:25:18 och till räddningstjänsten kl 17:25:38. Första enheten var på plats kl 17:31. Vid ankomst möte personal och gäst upp och meddelade att branden i köket var släckt. När befälet öppnade ytterdörren till restaurangen möttes han av kraftig rök. Hela restaurangen var rökfylld. Första åtgärd var att skicka in rökdykare på markplan mot köket. Åtterapporteringen gav att det glödde i fläktens filter som nu var släckt. Därefter påbörjas ventilering av restaurangen och inträngning görs på vinden. Vinden är rökfylld och ventileringen avbryts. Brand upptäcks på golvet runt imkanalen och släcks (se foto till höger). Efterkontroll görs med värmekamera och temperaturen (½ m från kanalen) är 150 grader.

Restaurangen blev rökskadad på i markplan och på vinden. I köket finns brandskador runt köksfläkten, imkanalerna och i systemet genom bjälklaget. Brandskador finns även på vinden i och runt ventilationssystemet.

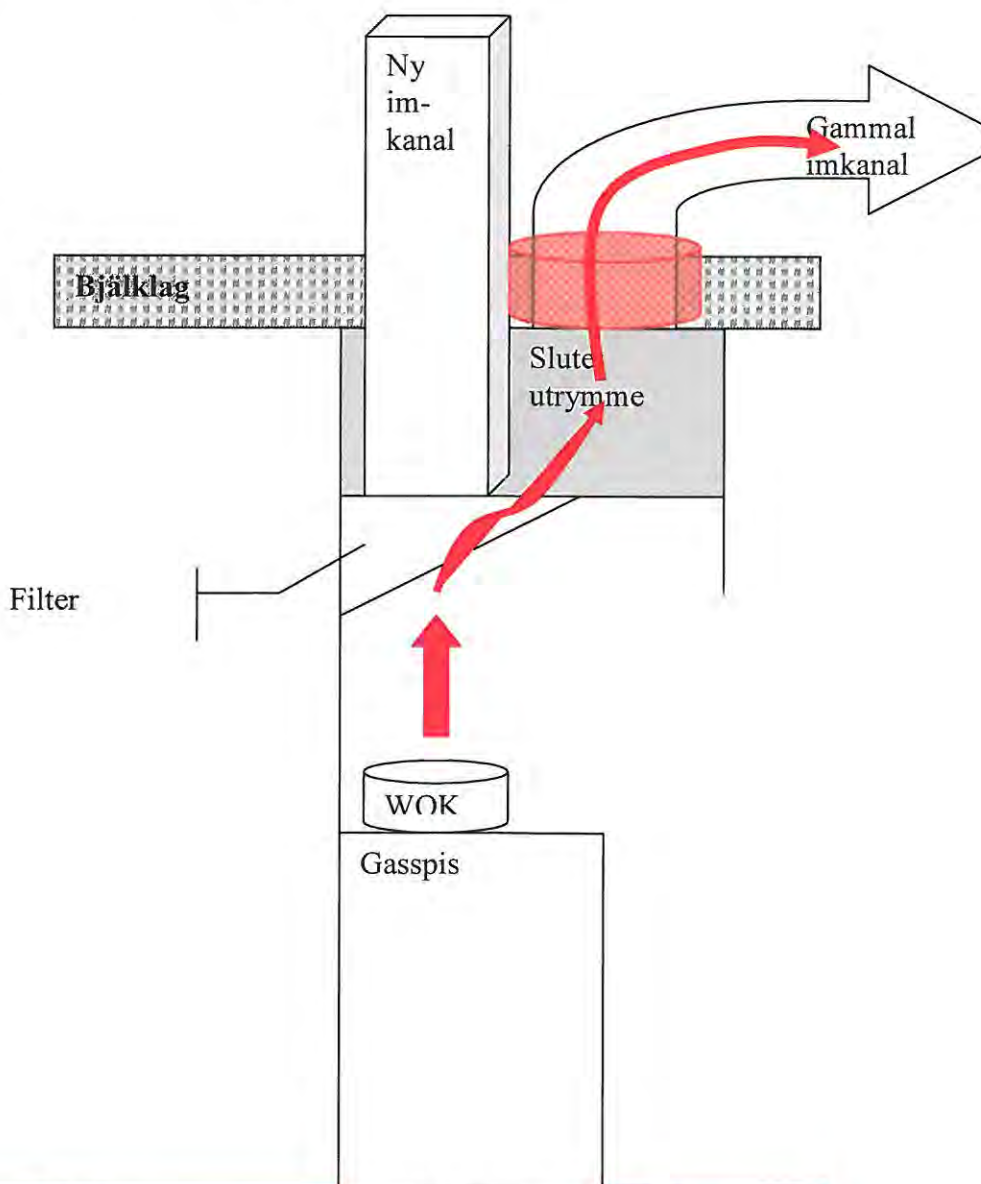
En ny imkanal installerades i köket (se figur till höger). Den gamla imkanalen var kvar med ventilen i ett slutet utrymme ovan spisen. När filtret plockades bort för rengöring syntes enbart den nya imkanalen. När branden startade i woken spred den sig vidare i avlagringar i det slutna utrymmet och i den gamla imkanalen och därefter till bjälklaget. Inga brandskador kunde hittas i den nya imkanalen.

Figuren till höger är inte skalenlig och gjord efter ritning av sotarmästaren Bengt Nilsson. Den visar spis och ventilation från sidan. Röda pilarna visar trolig brandspridning.

Om den gamla imkanalen inte hade funnits kvar i det slutna utrymmet så skulle branden i wokpannan inte ha fått dessa konsekvenser. Ansvarig sotarmästare har genomfört utredningen av ventilationssystemet och tar med sig erfarenheterna i det fortsatta tillsynsarbetet.
