Fördjupad olycksundersökning av brand på äldreboende

Datum för händelsen	2009-03-30
Plats för händelsen	
Typ av olycka	Lägenhetsbrand
LC ärendenummer	18.1253524.2
Distrikt	Kungsholmen
Beslut om Fördjupad olycksundersökning taget av	Rolf Grossmann
Undersökningen utförd av	Anders From
Dnr	360-1991/09
Avgränsning av uppdrag	Utredaren ska med stöd av Lag 2003 – 778 Lag om skydd mot olyckor, Kap 3 och 10§ i skäligen omfattning undersöka orsaken till olyckan, händelseförloppet och den räddningsinsats som gjordes vid olyckan.

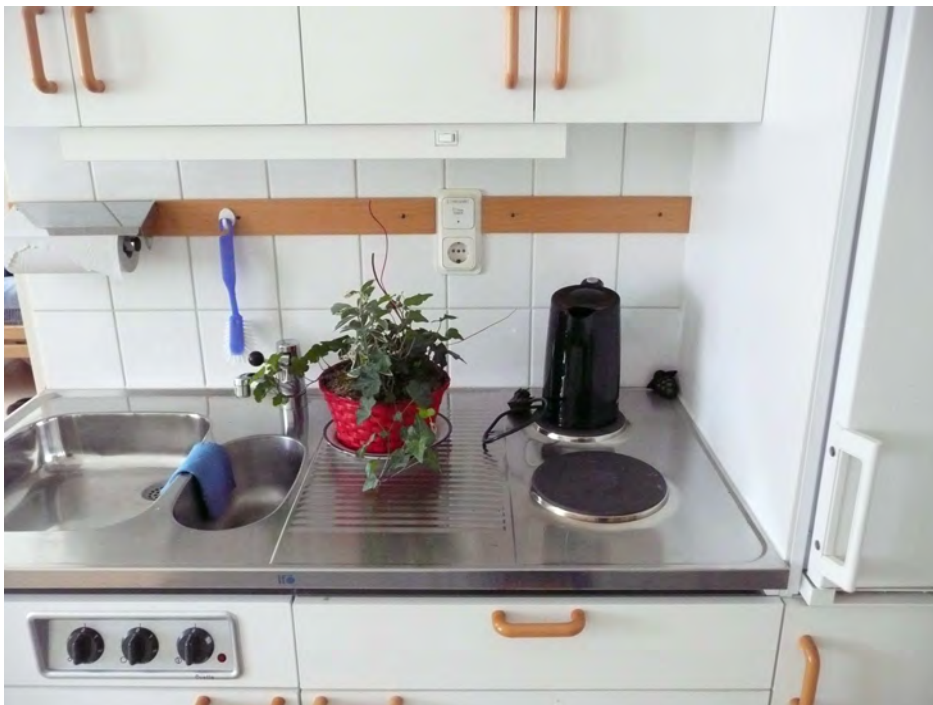
Vattenkokare i plast upphettas av spisplatta och brand uppstår.

Arrangerad bild på pentry från en likartad lägenhet. Foto Anders From

- Säkringarna till spisarna i alla lägenheter har kopplats ur
- Kåpa är uppsatt för att täcka säkringarna i lägenheten för att minimera risken att någon ska koppla i säkringen.
- Information är utskickad till anhöriga om att de ej får aktivera säkringen som bryter strömmen till spisen.

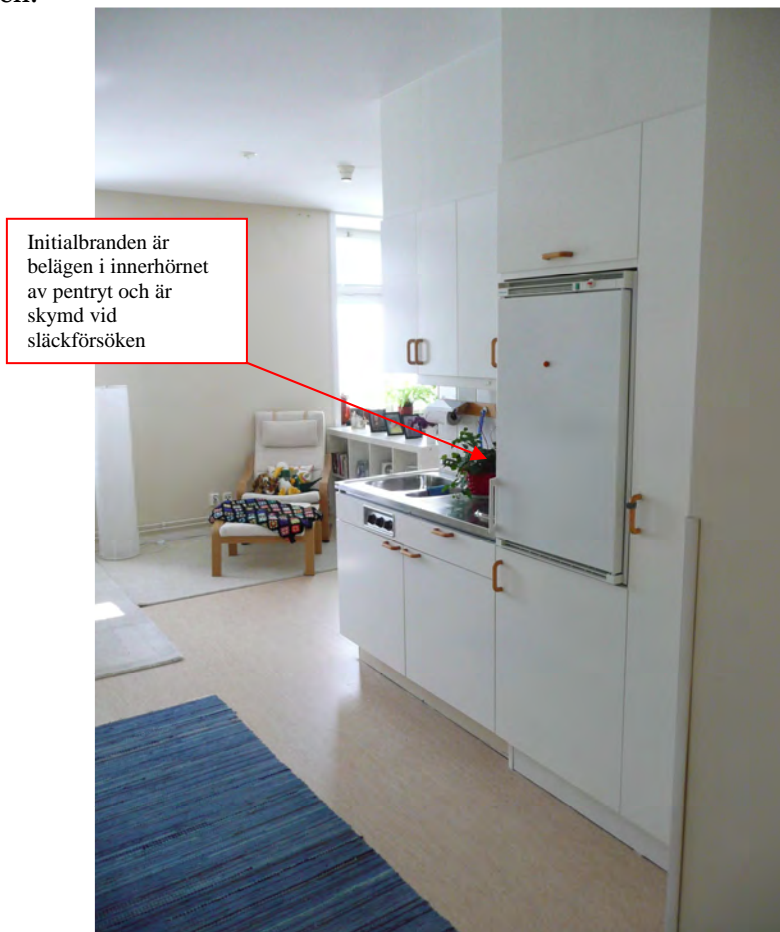
Bilden visar den position släckförsöken gjordes från. Foto Anders From

- Branden på spisen har lågor upp till taket då den upptäcks vilket medför att personalen väljer att göra släckförsök med skumhandbrandsläckare från ett säkert avstånd (två meter) från branden.
- Initialbranden är skymd från den position släckförsöken utförs ifrån.
- Brand och rökutveckling tilltar trots släckförsöken och personalen känner sig tvungna att avbryta släckförsöken och stänger dörren

- Stadsdelsnämnden bör ersätta eller komplettera befintliga skumhandbrandsläckare med pulverhandbrandsläckare på ██████████ äldreboende. Pulver har en bättre släckeffekt än skum och kräver mindre förkunskaper och övning för att ge en bra släckeffekt.
