Fördjupad olycksundersökning

Brand i byggnad

Geografigränd 2 A-J i Umeå 2008-12-24

Brandförsvarets insatsrapport 2008/888-889

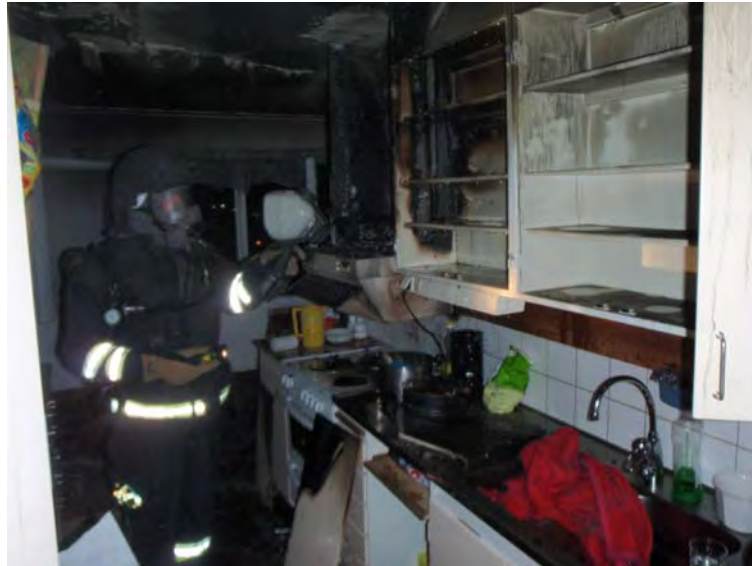
Vid brandförsvarets ankomst konstaterades att ingen person fanns kvar i lägenheten och branden kunde snabbt släckas. Därefter vidtog eftersläckning av glödbänder bakom skåpen och undersökning med hjälp av värmekamera avseende brandspridning. Bedömningen på plats var att det inte förelåg någon risk för brandspridning varför räddningstjänsten avslutades och lägenhetsinnehavaren informerades om bevakningsansvar. Enligt gällande rutiner dokumenterades bevakningsöverlämnandet på en för ändamålet särskild blankett. Ingen ytterligare kontroll genomfördes.

Bild 2. Skåp och fläkt kontrolleras med hjälp av värmekamera.

Det är rimligt att anta att mycket av brandgaserna har gått in i kanalen vid genomföringen i bjälklaget och att en stor del av förbränningen har skett där. Frisk luft till samlingslådan tillförs via kanaler från andra lägenheter och det kan antas att det bildas en brännbar blandning i samlingslåda och kanal. Denna brandbild talar för att en mer noggrann kontroll av spridning via ventilationen borde ha genomförts. Detta skulle kunna ha skett genom att följa kanalen upp mot vinden.

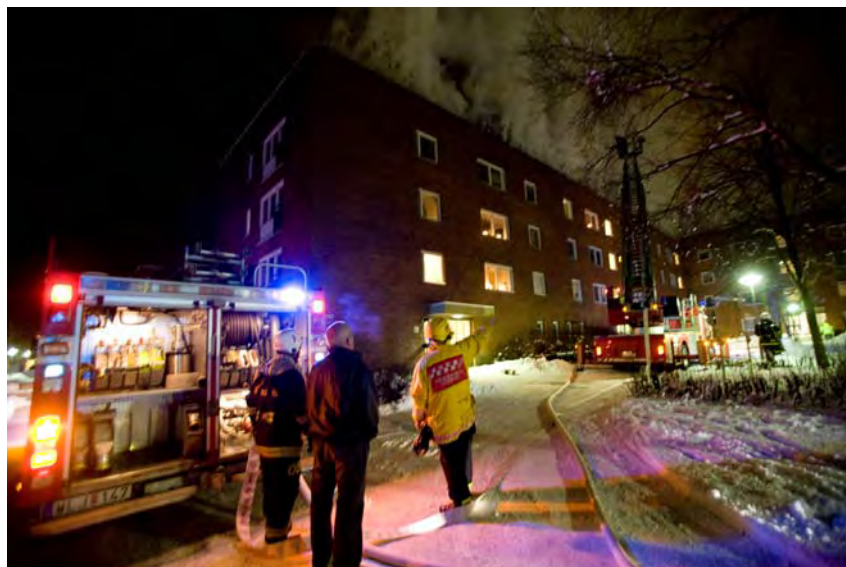
Vid brandförsvarets ankomst konstaterades att det inte rörde sig om en lägenhetsbrand då det brann kraftigt från vinden i den ena huskroppen. Inledande beslutet blev att snabbt få fram stegbilen för att påbörja släckning. Innan stegen var rest hade branden spridit sig till den intilliggande huskroppen och strax därefter brann det även från den sista huskroppen.

Bild 3. Ca 20 minuter efter ankomst och det ryker kraftigt från vinden på huskropp 1, den del av byggnaden där branden startade.

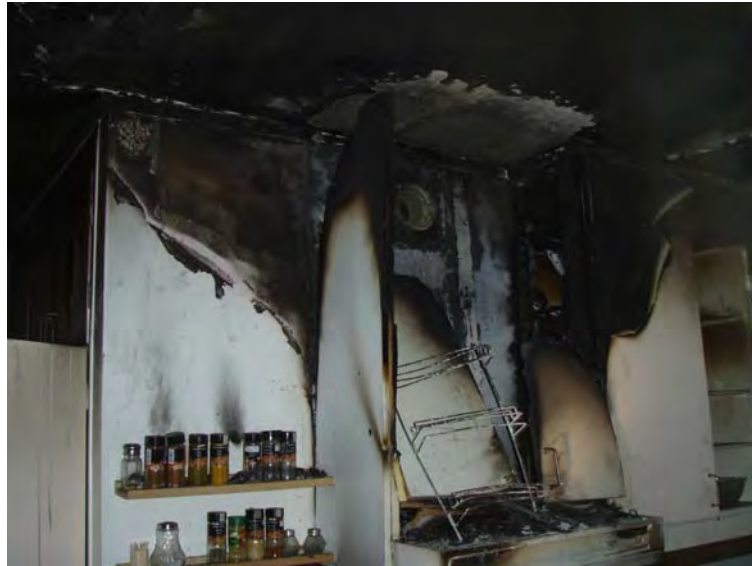
Brand på spis är en av de vanligaste brandorsakerna i bostäder. Trots detta har brandspridning via fläktkanalen aldrig förekommit i Umeå, åtminstone inte på senare år. Det som skiljer den här spisbranden från andra spisbränder är att huvuddelen av brandförloppet har pågått bakom skåpluckorna. Den armerade slangen från spisfläkten till genomföringen i väggen hade brunnit upp och när man tittar i taket ovanför fläktkanalen ser man att det har varit riktigt varmt och att skåpluckor är rejält brända från insidan.

Bild 4. Brandbild som tyder på att det har varit väldigt hög temperatur uppe i taket bakom skåpet ovanför fläkten.

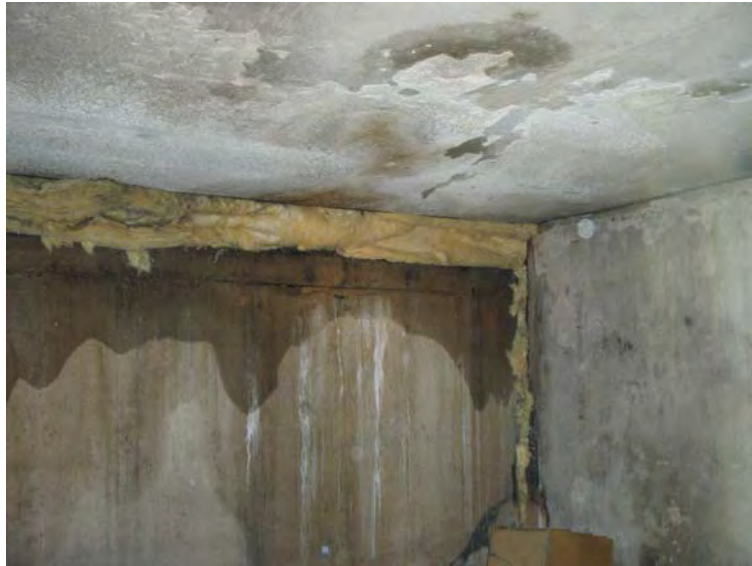
Mellan respektive huskropp fanns en liten nivåskillnad som med hänsyn till ytterväggskonstruktionen medförde att det fanns en öppning på ett par decimeter i avgränsningen i betong mellan en lägenhet i huskropp 3 och krypvinden på huskropp 2.

Bild 5. En glipa mellan lägenhet på plan 4 i huskropp 3 och mot vinden i huskropp 2. Glipan är tätad med isolering efter branden.

Denna lägenhet var den första som branden spred sig till via vinden strax före klockan 02:30 på natten. Tiden för brandspridningen visar dock att brandcellsgränsen från vinden till lägenheten höll i minst 60 minuter. Denna svaghet i byggnadens konstruktion var inte känd av räddningsledaren när branden spred sig till lägenheten.

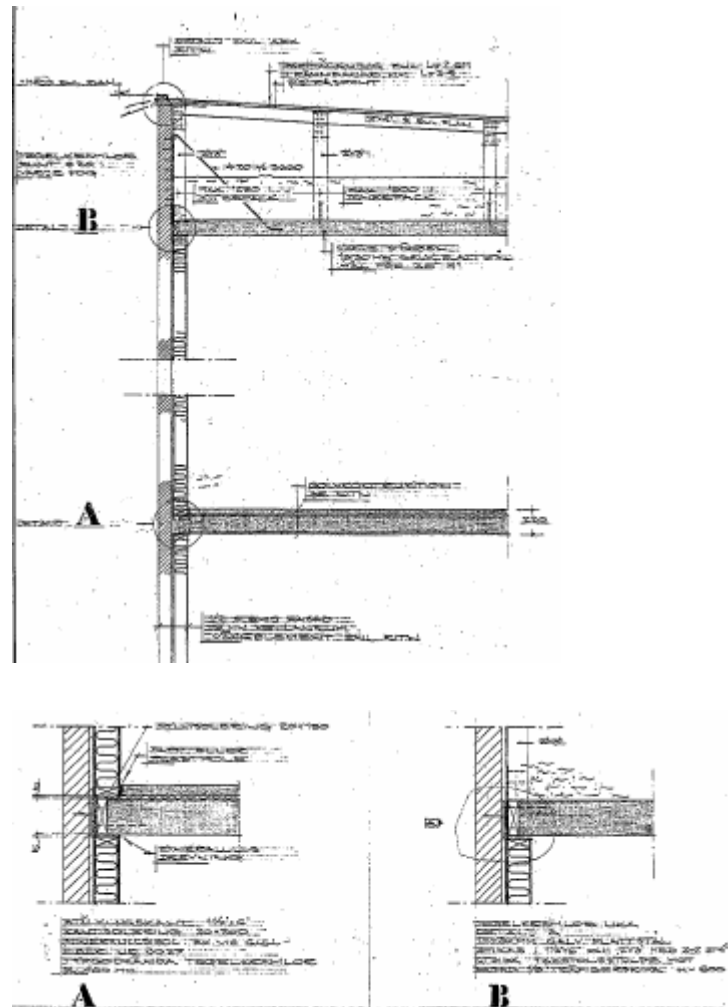
Brandspridningen i byggnaden skedde huvudsakligen via ytterväggarna. Brandförsvarets inriktning med att låta vinden brinna av grundade sig på uppgifter om att bjälklaget mellan de översta lägenheterna och vinden var av betong. Inga tankar fanns på att ytterväggar skulle kunna vara av ett brännbart material. Detta grundar sig i sin tur på vetskapen om andra byggnader på Ålidhem som man visste var uppförda helt i betong.

I byggnaden på Geografigränd var utfackningsväggar utförda i brännbart material. Konstruktionen i dessa väggar består från insidan av gips, isolering och asfboard med regler av trä. Mellan utfackningsväggen och fasadbeklädnaden i tegel fanns en luftspalt som passerade alla bjälklag. Det var via denna luftspalt, asfboarden och träreglarna som branden spred sig nedåt i byggnaden. Klockan 06:00 lämnas en lägesrapport av räddningsledaren där han konstaterar att branden kryper i ytterväggarna till fler lägenheter men att man inte har en klar bild av hur konstruktionen ser ut.

Bild 6. Ritning som visar kantisolering av långsidornas ytterväggar, daterad 1969-11-28.
