Olycksundersökning

Brand på Almängens Förskola 2009-12-04

Ärende:	Olycksundersökning
Handläggare:	Tommy Skeppland
Kvalitetsgranskare:	Anna Andersson Carlin
Diarienummer:	1900.2009.03951
Händelse:	Brand i fasad och takfot 2009-12-04 Insatsrapport: 2009/06215

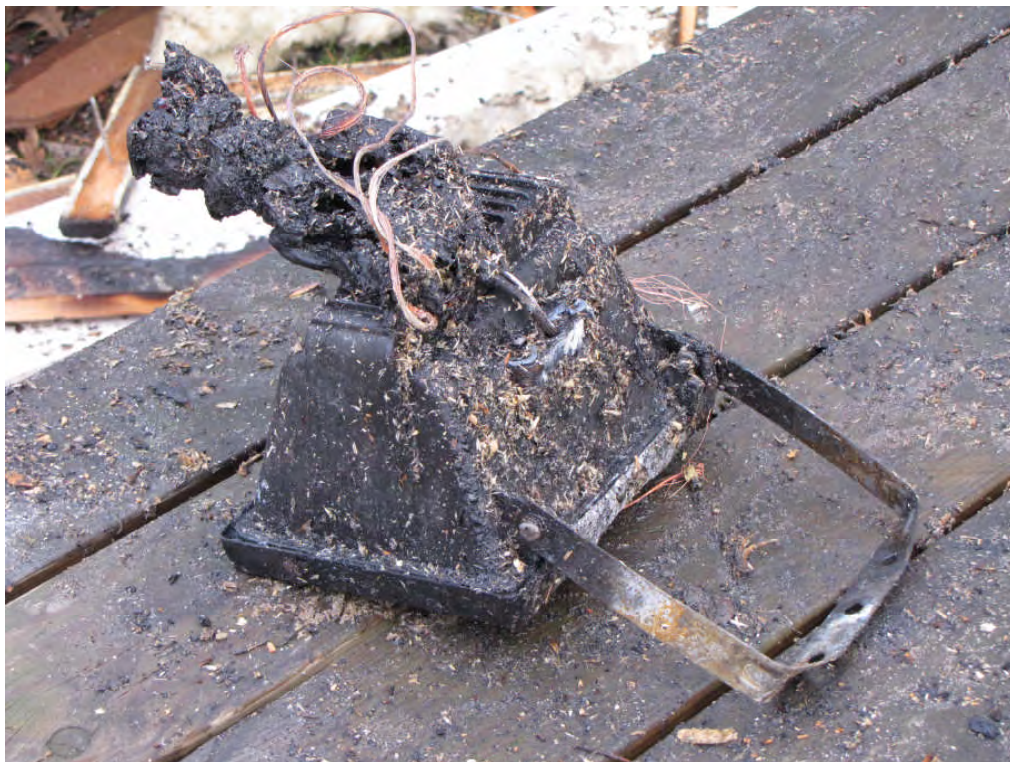
Trolig brandorsak är att en väggmonterad 500 watts bygglyampa med påmonterad rörelsevakt har kortslutits och orsakat branden. Detta styrks av att det fanns kraftiga brandskador på panelen i anslutning till lampan och att hela rörelsevakten var nersmält. Två veckor innan branden gjordes en felanmälan till fastighetsägaren på denna lampa men ingen åtgärd har vidtagits. Det ska noteras att kabeln är provisoriskt lagad med silver tejp på flera ställen.

Bild 1. 500W bygglyampa med rörelsedetektor.

1. Besiktning av elektrisk utrustning bör ske regelbundet.
2. Brandutbildning till personalen i allmän brand med tillhörande utbildning i att kunna hantera en brandsläckare.
3. En värmekabel bör monteras i takfoten som tidigt indikerar och larmar för brand till bemannad plats.
4. Systematiskt brandskyddsarbete ska finnas för både fastighetsägare och innehavare. I detta arbete ska det finnas dokumenterade instruktioner, för hur bland annat fel på elektriska installationer ska hanteras.
5. Strömmen ska alltid kopplas bort om ett elfel har konstaterats och en felanmälan har lämnats in.

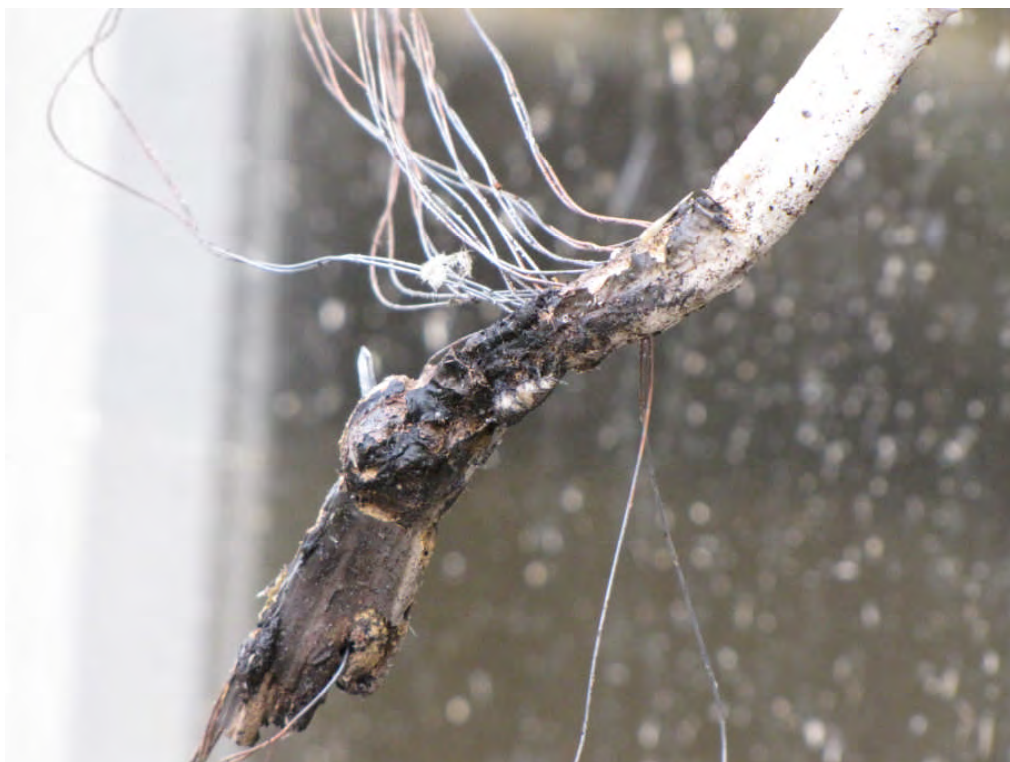
Bild 2. Strömkabel till 500W lampan.

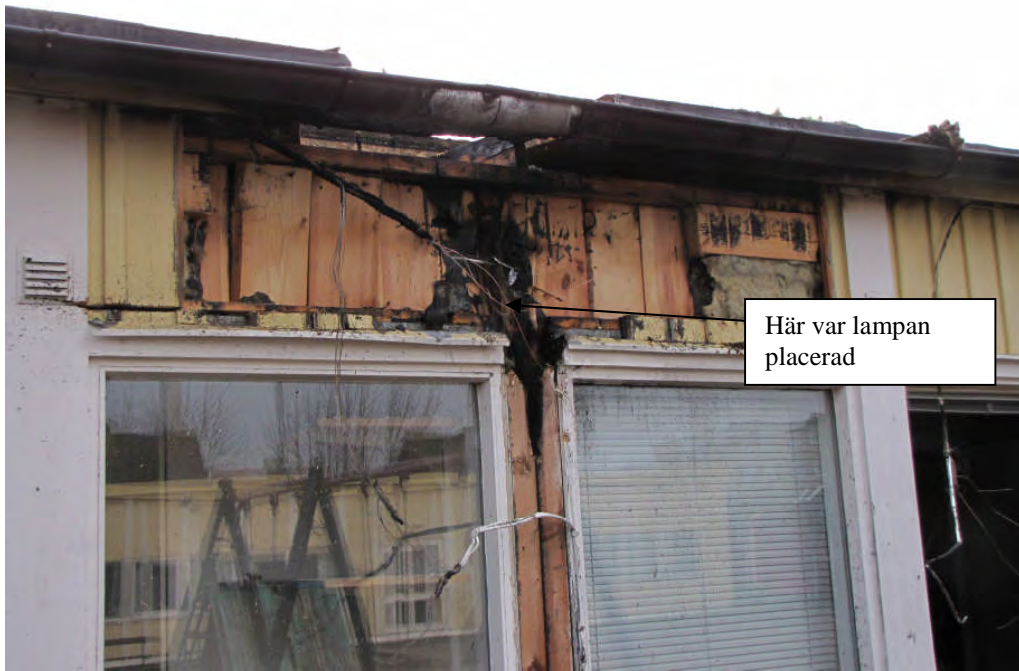
Brandspridning har skett från elanslutningen i lampan till väggpanelen och upp i takfoten. Branden hade börjat få fäste på krypvinden. Här kunde räddningstjänsten stoppa branden genom att såga upp taket och vattenbegjuta från ovansidan.

Bild 3. Skador från branden.

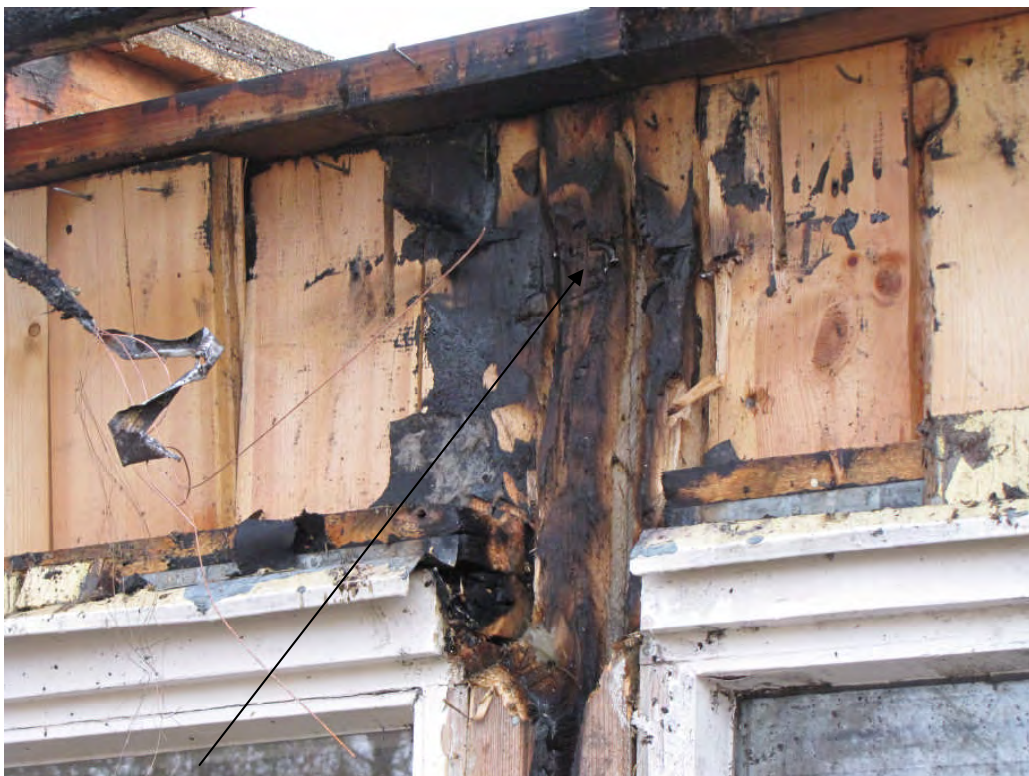
Bild 4. Lampans placering
