BRANDUTREDNING

Insatsrapport nr.	2010A00967
Objektsnamn	
Objektsadress	E:a
Larmtid	2010-12-10 kl. 14.40
Olyckstyp	Brand i byggnad
Objektstyp	Villa / bostad
Startutrymme	Våtutrymme
Startföremål	Öppen spis /braskasset
Brandorsak, prel	Konvektionsvärme
Omfattning	Mindre skador
Personskador	Inga kända
Innehållsförteckning	Undersökningsprotokoll Fotobilaga

SAMMANFATTNING

En eldstadsrelaterad brand som hade kunnat leda till totalbrand i bostadshuset, pga. torrdestillation och antändning.

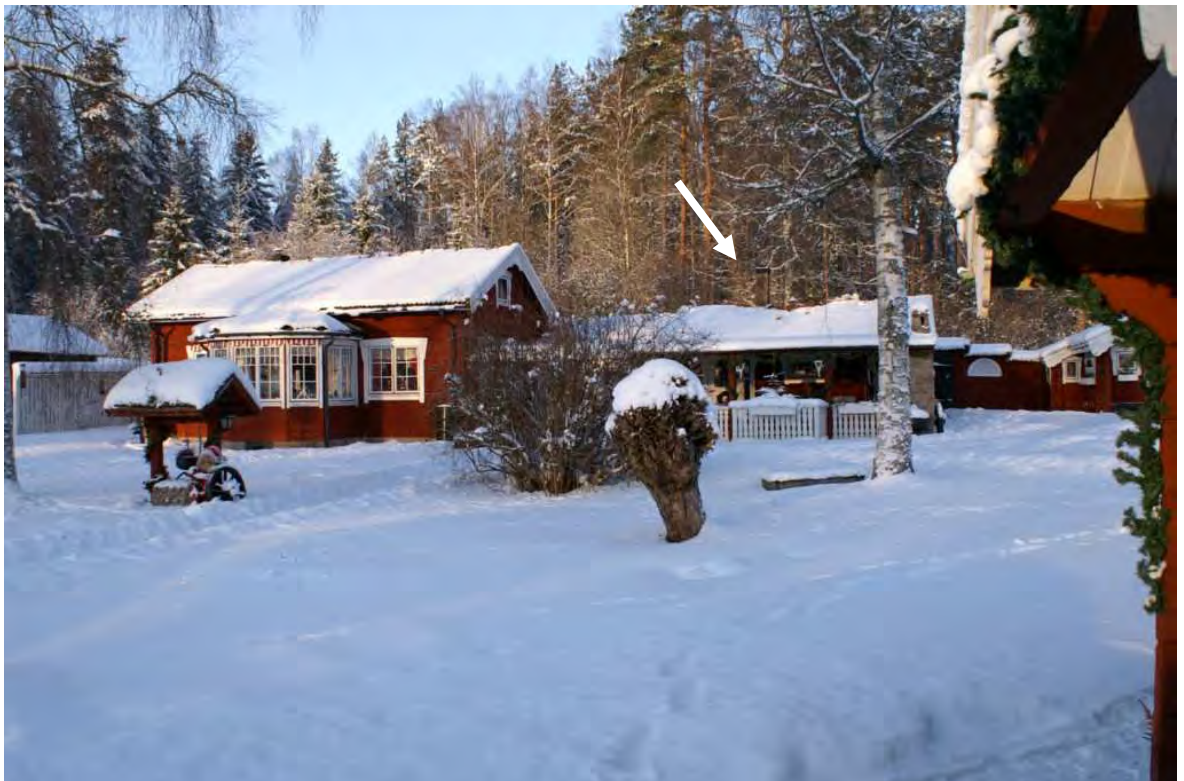
Vid den vita pilen syns skorstenen.

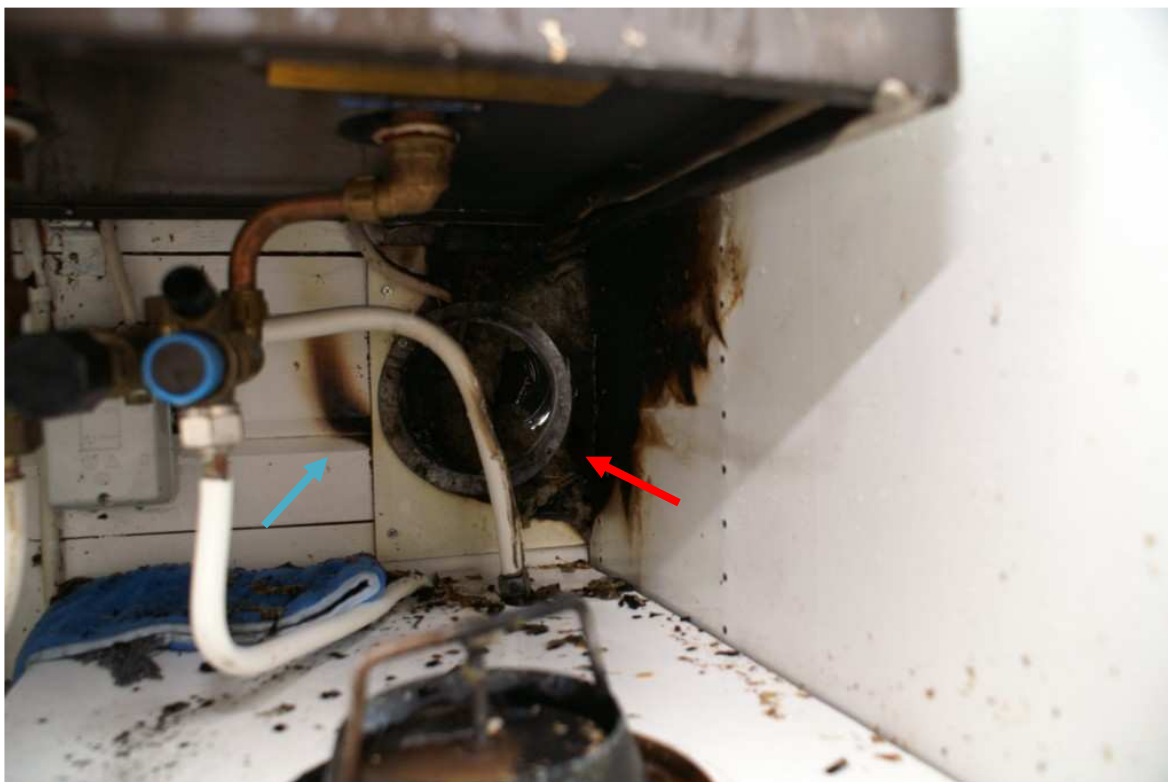
I syfte att ta tillvara värmen från spisen har man byggt en konstruktion som inte har tillräcklig förmåga att fördela värmen till den omgivning där den skulle göra nytta utan det har uppstått torrdestilation/brand.

Stosen i förgrunden har setat i mynningen på kanalen. Konsolen i mynningen sluter inte heller tätt mot boarden som den är infästad i, boarden är dessutom av brännbart matr. (röd pil) det har även varit läckage till vänster, mellan väggen och boarden (blå pil).

Fastighetsägaren har i samråd med sotningsföretaget kommit överens om en lösning som ska vara riskfri, det ska inte kunna uppstå så höga temperaturer mot brännbart material samt att öka luftflöde i kanalen.

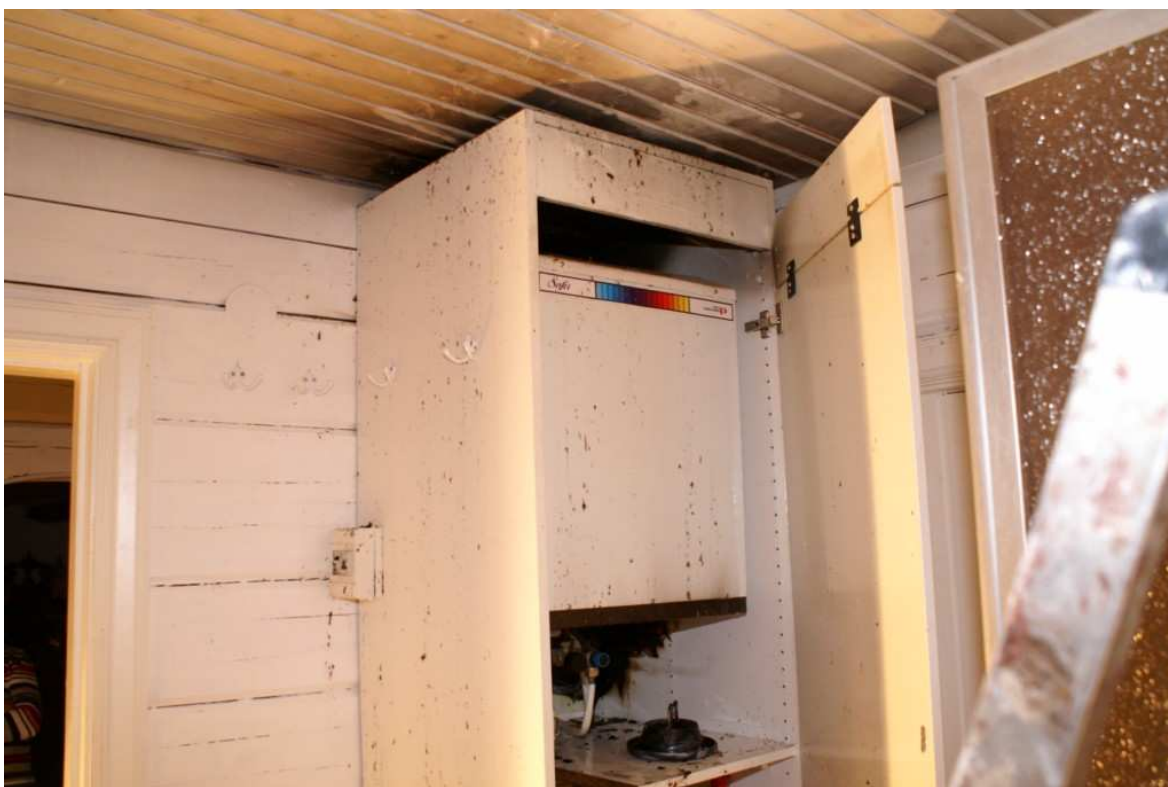
Foto taget på fredagkvällen.

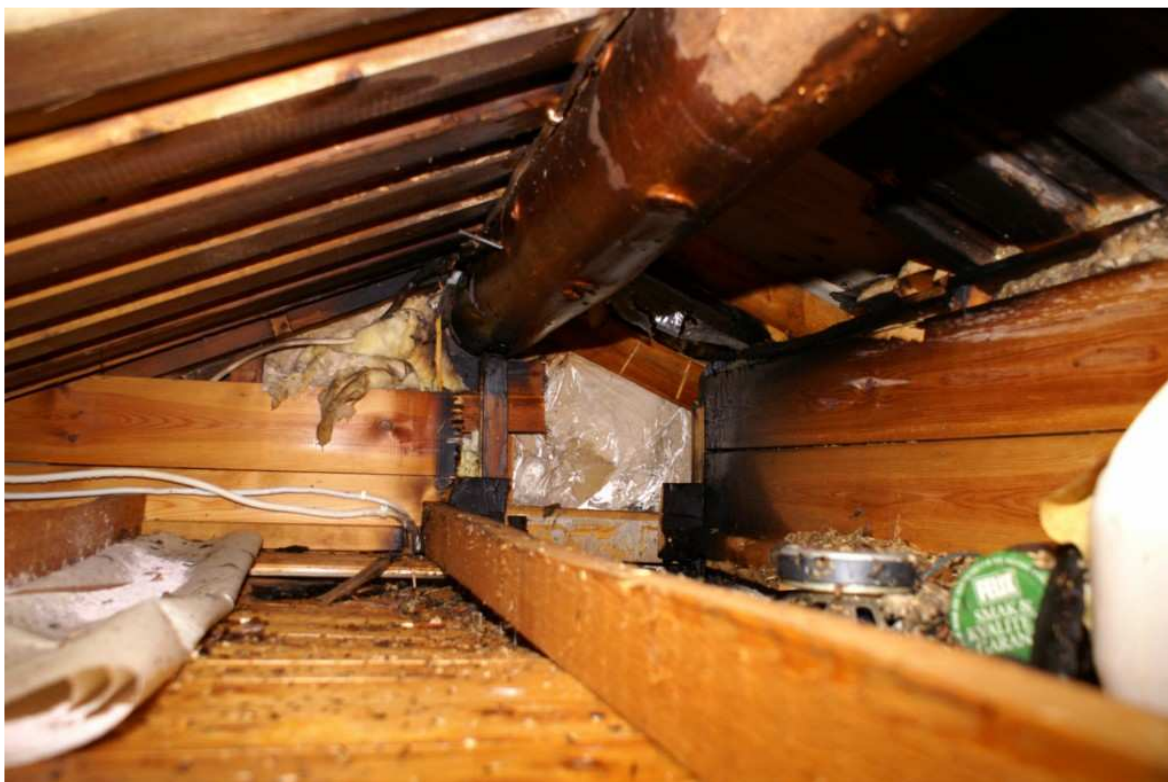
Bild tagen ovan undertaket, mellan brädorna i överkant på bilden och yttertaket ligger isolering.

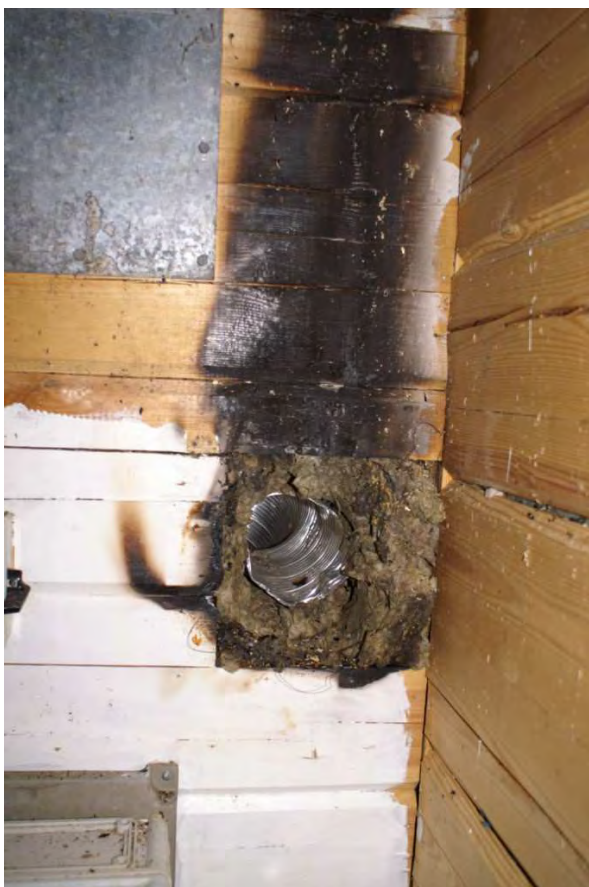
Efter demontering av varmvattenberedaren.
