Räddningstjänsten
Västra Blekinge

OLYCKSUTREDNING

Datum
2011-02-24
Olycksutredare
Anders Haglund
Diarienummer
2011000115

Brand i byggnad - villa, [REDACTED] Sölvesborg

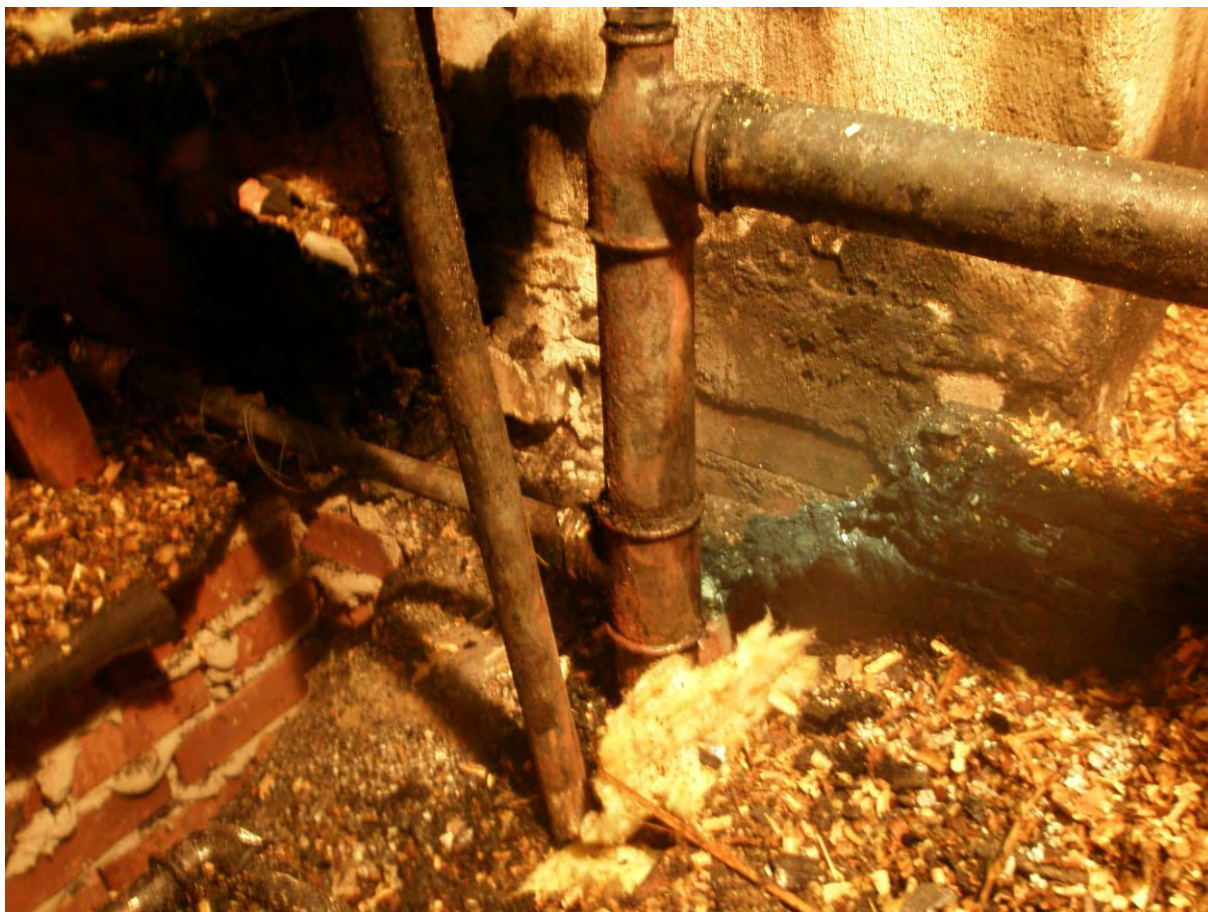
Huset och skorstenen är byggt 1946. Omfattande renovering är gjord på huset men ingen renovering är gjord på skorstenen. Träbjälkarna som håller upp taket går ca 60 mm från skorstenen. Mellan skorstenen och träbjälkarna fanns isolering av typ kutterspån. Efter provtryckning av rökgaskanaler av sotningstjänsten, upptäcktes en otät fog mellan teglet i skorstenen. Denna otäta fog var i samma höjd som träbjälken som hade brunnit av. Enligt sotare torde den primära brandorsaken vara värmepåverkan på träbjälken med följande torrdestillering och antändning av densamma. Branden spred sig vidare till det träpanelförsedda expansionskärlet och vidare upp till taket.

Träbjälke (grön på fotot) som brunnit av. Röret upp gick till det panelbeklädda expansionskärlet.

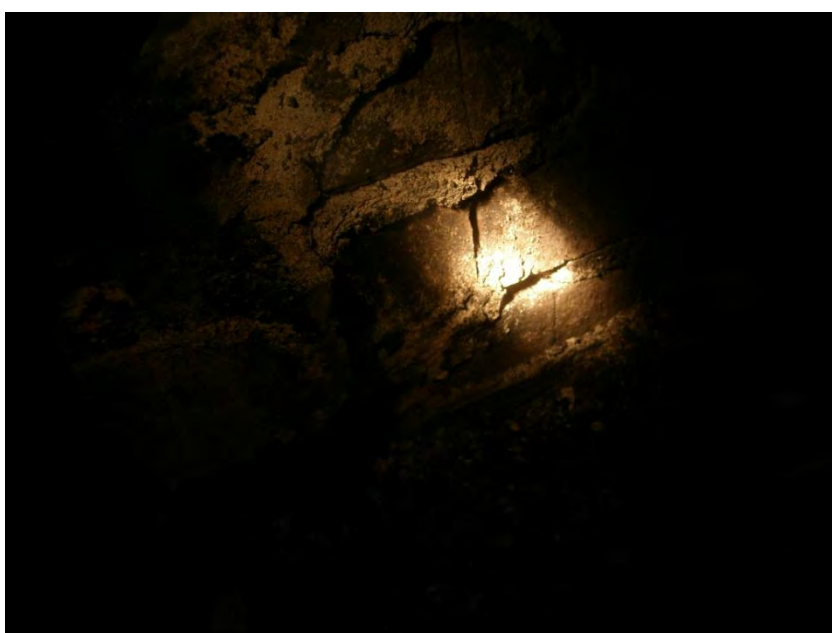
Veckan före jul var det ovanligt kallt varför man kan misstänka att eldstaden eldats ovanligt hårt och det kan vara en orsak till branden. Vid inspektion/provtryckning av skorstenen, upptäcktes en stor otäthet vid en skadad fog. Denna otäthet kan ha uppkommit på grund av höga brandgastemperaturer som uppkommer vid kraftig eldning. Denna skada är svår att förutspå då rökgaskanalen var tät vid tidigare provtryckning. Isolering av typ kutterspån främjar branden då det är väldigt lättändligt. **Att byta ut kutterspån mot annan isolering, exempelvis glasullsisolering, runt skorstenen hade dämpat branden.**

Otät fog mot den avbrunna takbalken.

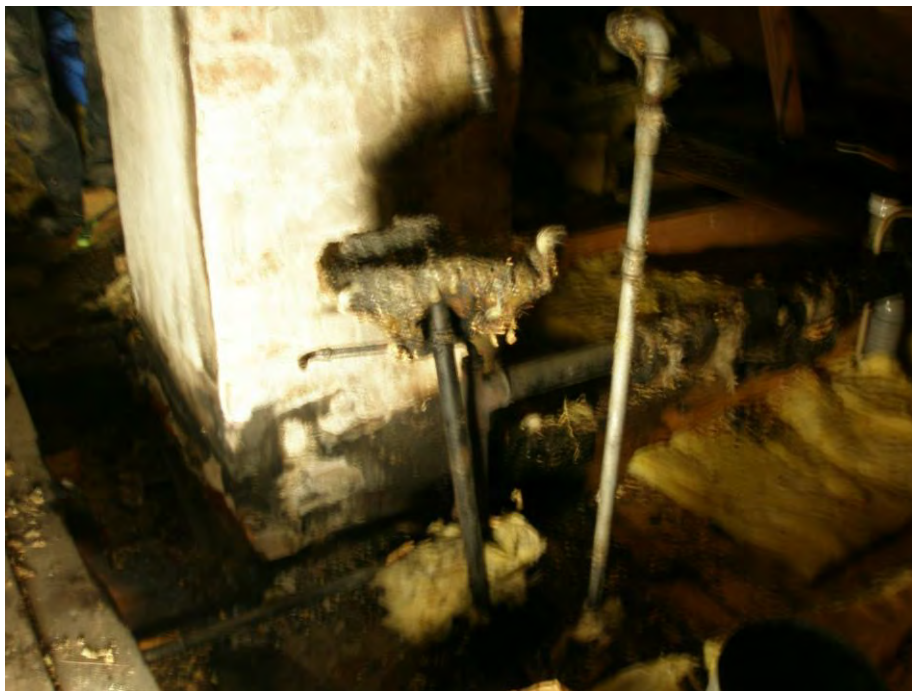
Resterna av expansionskärlet.

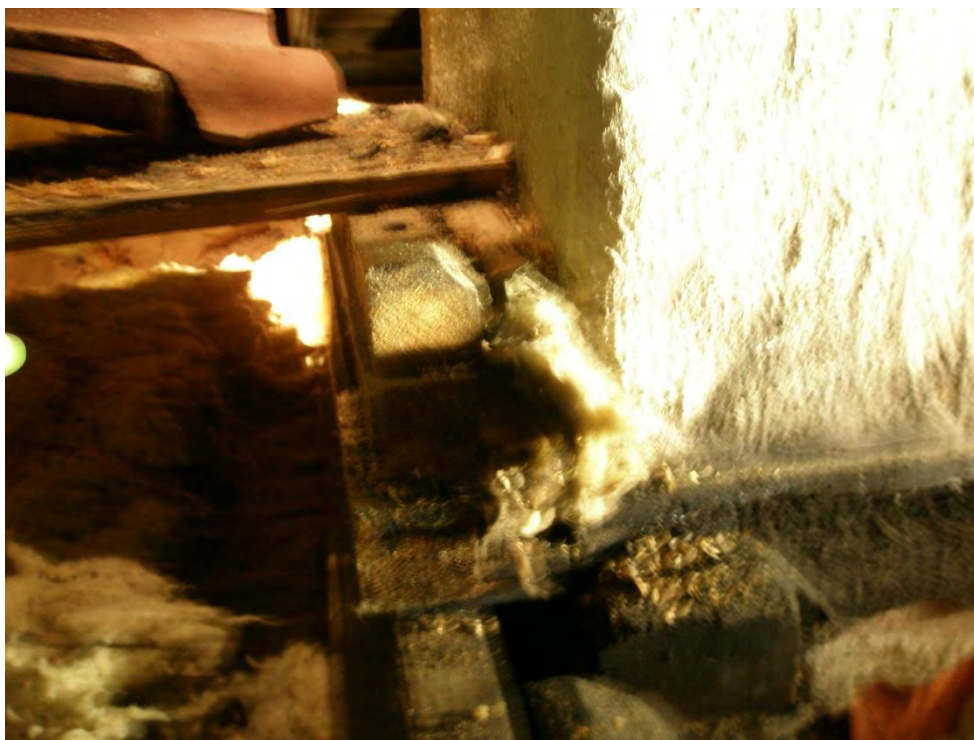
Avstånd ca.60 mm. mellan murstock (vit) till träbjälke. Runt murstocken isolering av typ kutterspån och ovanför, isolering av typ glasull.
