Olycksutredning

Typ av olycka:	Brand i byggnad, villa	Diarie nr:	2011000011
Objekt och orsak:	A1a3	Insatsrapport nr:	201000719
Förlopp:	A4B5C2D2	Utredare:	Melissa Millbourn
Datum och tid:	2010-12-19, kl 02: 33

Brand i byggnad, villa, [REDACTED] Sölvesborg

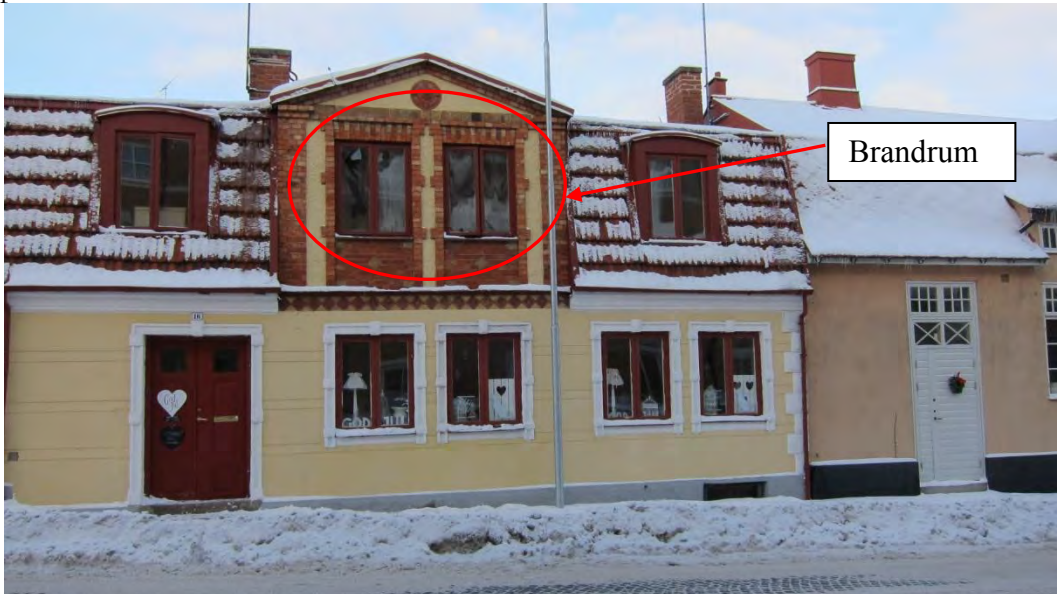
Villan ligger i centrala Sölvesborg och är en typiskt sekelskiftesvilla. Villan är sammanbyggd med en annan villa (se bild nedan) och troligen skiljs husen åt genom en brandvägg. På ovanvåningen i villan finns tre sovrum, ett gemensamhetsutrymme samt ett badrum. På nedervåningen finns kök samt en butik som drivs av villaägarna.

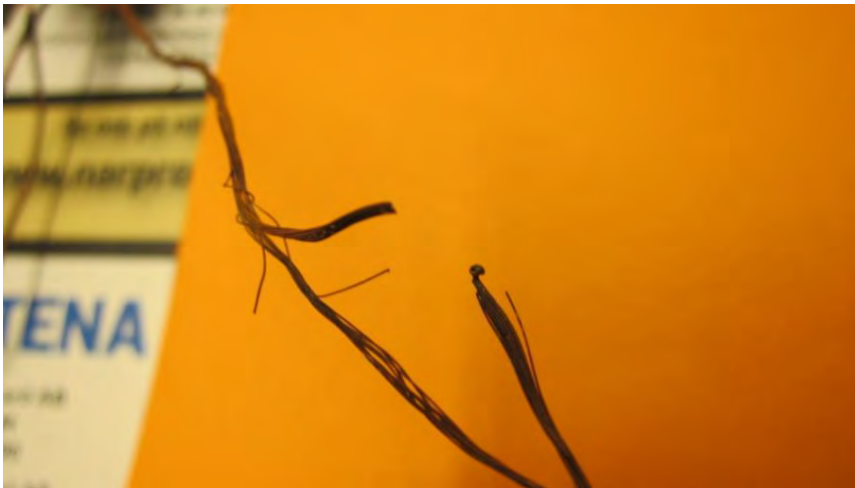
Överlednings-/Kortslutningsskada på elljustakens ledare.

Överledningsskadan på ljusstakens ledare är en möjlig brandstiftare. Överledning har i så fall skett mellan fas- och nolledare, innan belastningen (ljusstaken). Under denna omständighet kan strömmen bli väldigt hög, under en kort period, innan säkringen hinner att lösa ut. Eftersom strömmen går mellan fasledaren och nolledaren, löser jordfelsbrytaren inte ut. För att denna teori ska vara möjlig krävs att ljusstakens ledare blivit klämd så att isoleringen runt metalledarna har försvagats. Teorin som beskrivs är väldigt ovanlig hos vanliga ”rumssladdar”. Orsaken går dock inte att utesluta.

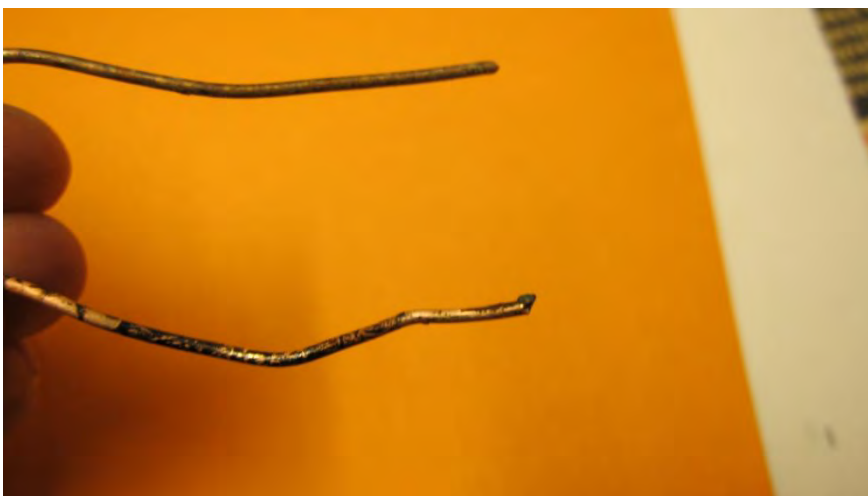
Skada som eventuellt orsakats av en glappkontakt på den entrådiga fasledaren längst ner i bild.

Räddningstjänsten kan inte fastställa varför branden startade. En glappkontakt är en vanlig brandstiftare men i det aktuella fallet var belastningen på slingan för låg för att en glappkontakt skulle kunna orsaka gnistor.

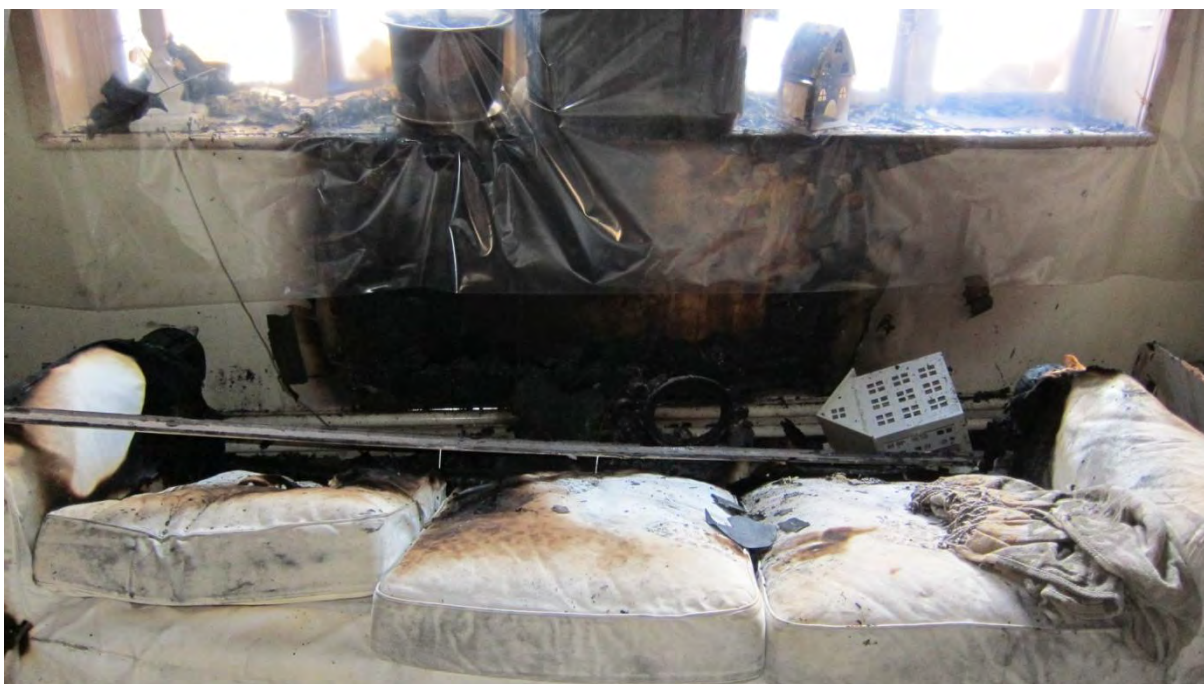
Räddningstjänsten kan inte fastställa brandorsaken men brandbilden visar att primärbrandhärden har varit koncentrerad runt eluttaget bakom soffan. Ett elfel, troligen en överledning, kan vara orsaken till branden.

Branden startade bakom soffan vid ett eluttag.

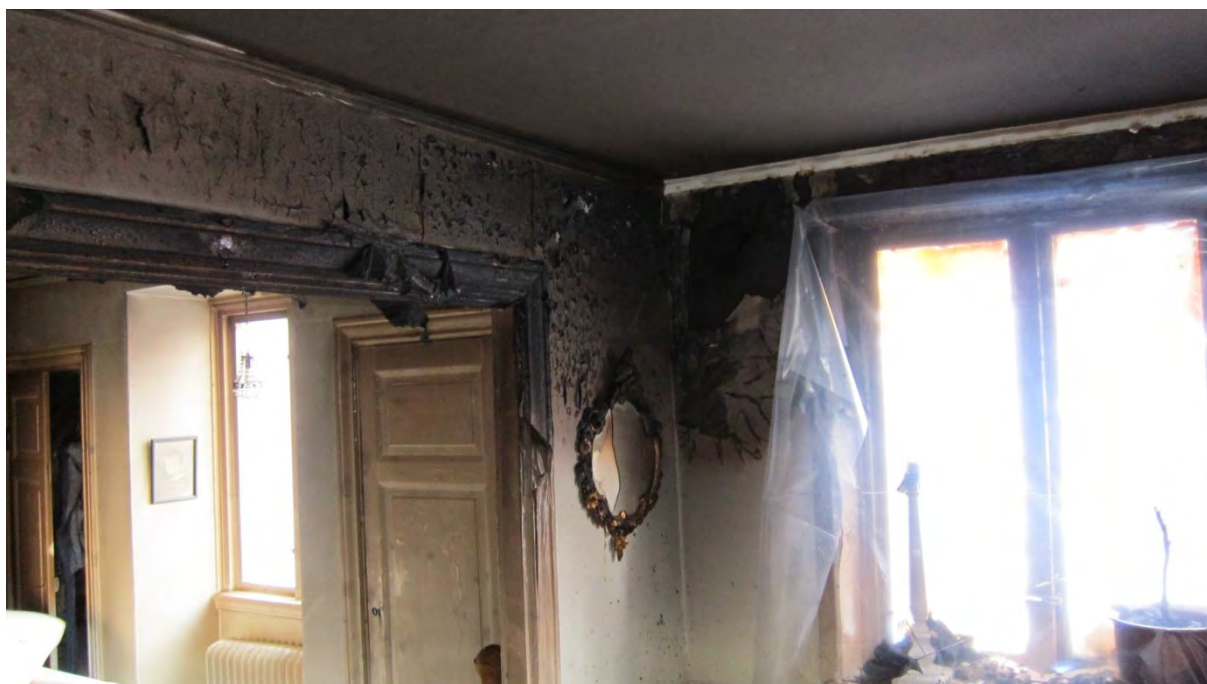
Bilden visar rummet som var övertänt vid Räddningstjänstens framkomst. Sovrummet intill (vänster i bild) var i princip helt opåverkat.

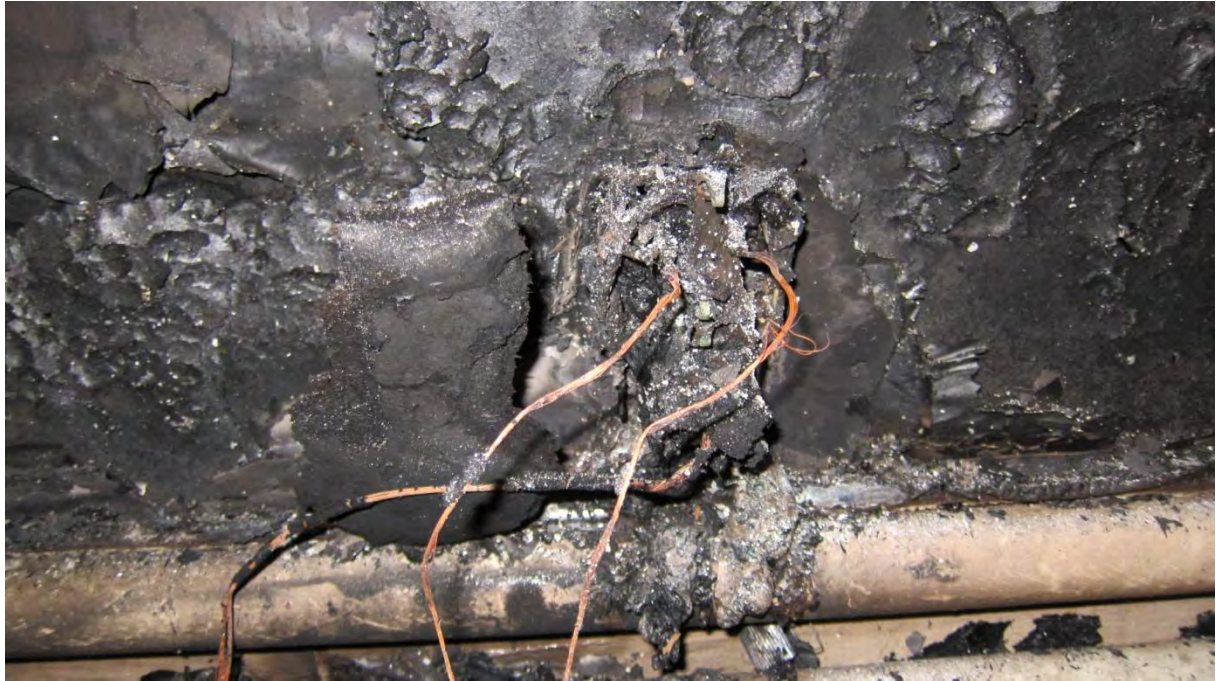
Eluttaget där branden startade

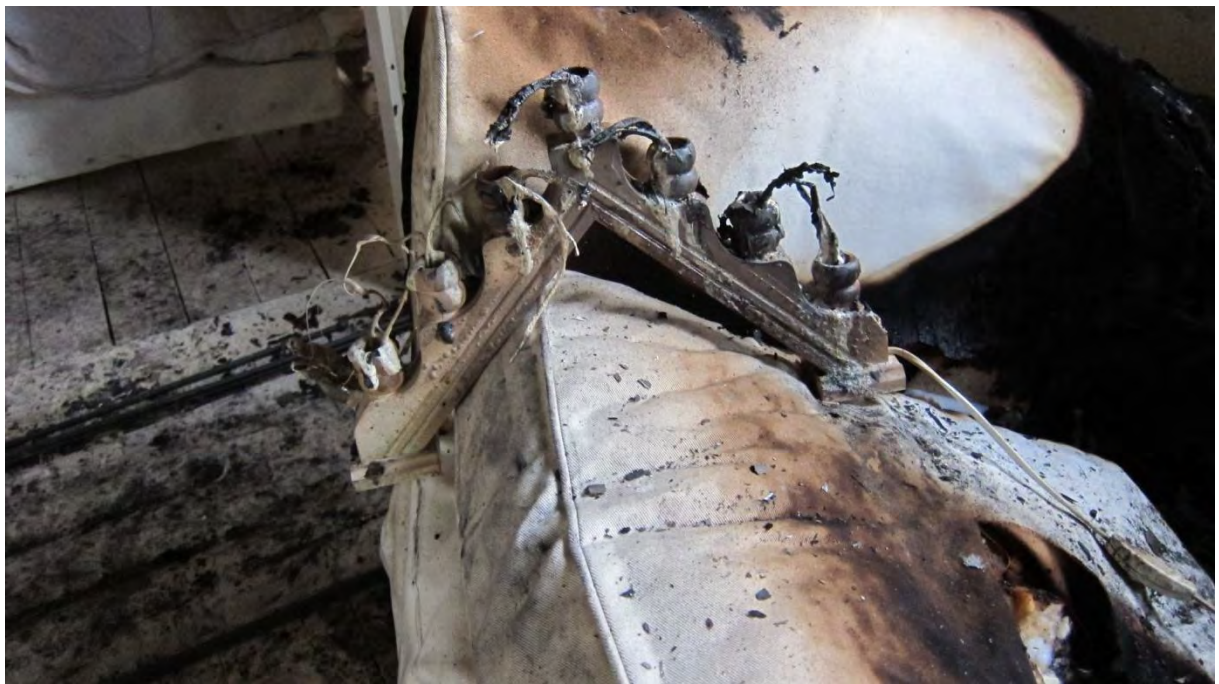
Elljusstaken var inkopplad i eluttaget.
