JÖNKÖPINGS  
KOMMUN  
Räddningstjänsten

## UNDERSÖKNINGS PROTOKOLL

Brand i villa

Onsdagen den 2 december 2009

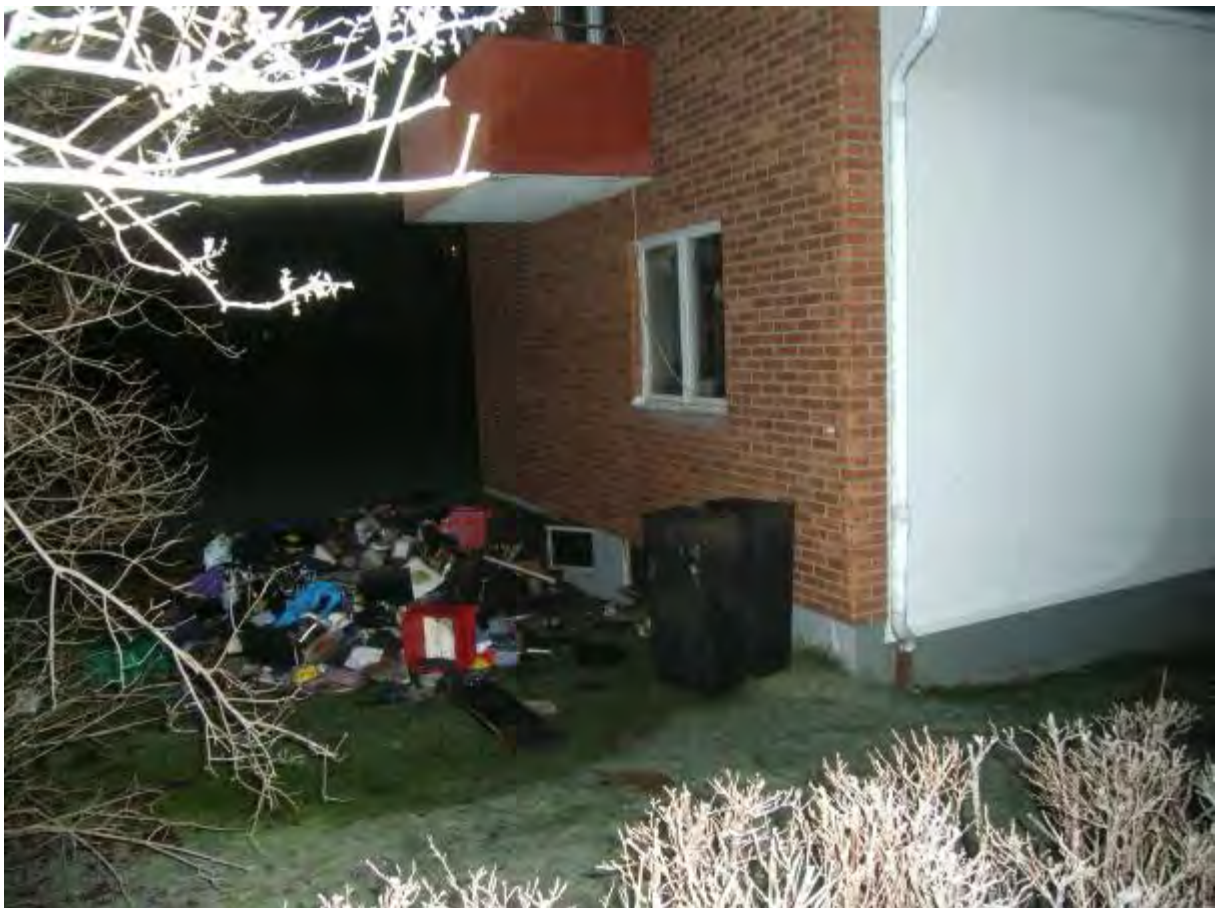
**Bild 2.** Huset sett från sydost, notera det högra källarfönstret som sitter i brandrummet

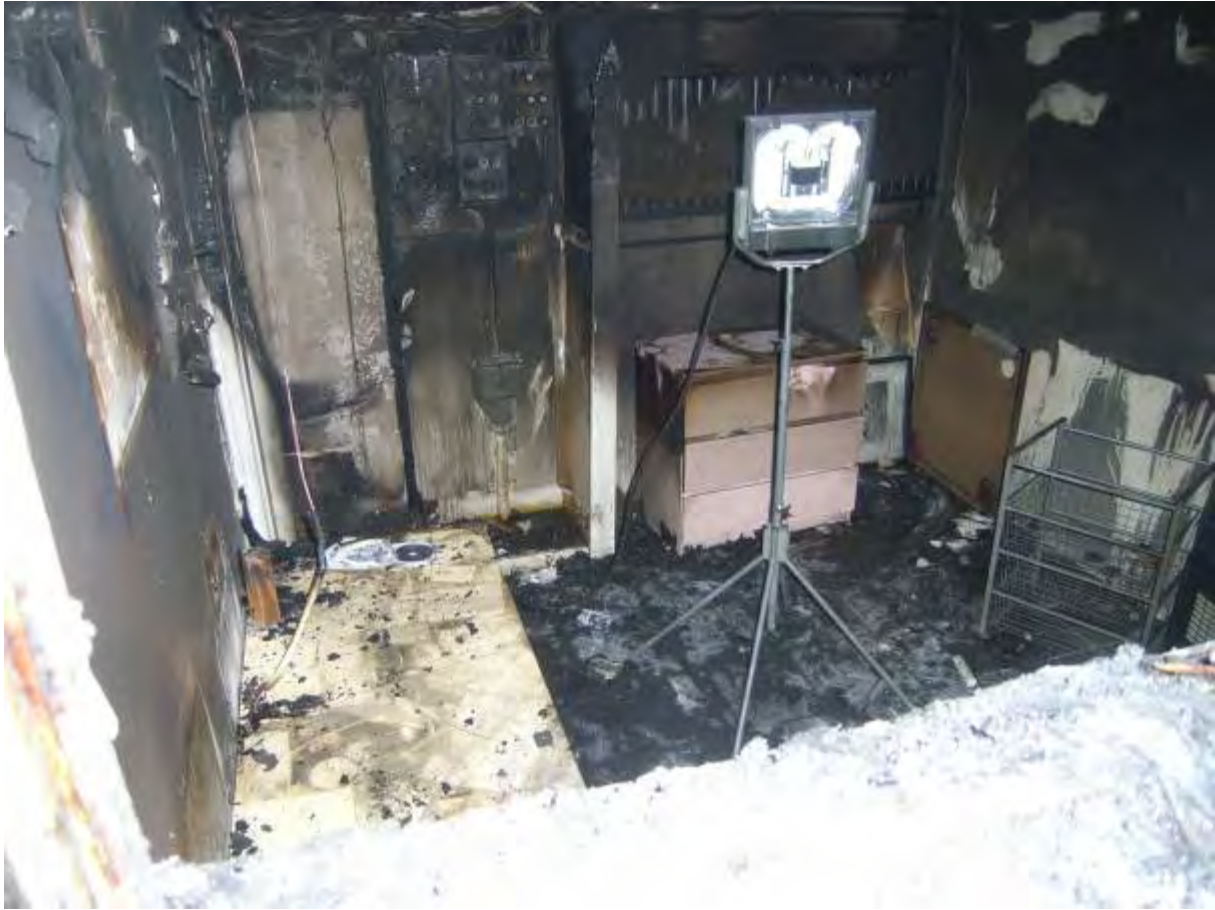
Byggnaden uppfördes på femtiotalet och har under årens lopp renoverats, bland annat har källargolvet försetts med klinkers och elektrisk golvvärme, tidpunkten för denna renovering är inte klarlagd. I anslutning till det utrymme som de boende uppfattade som startutrymme fanns bland annat termostaten som reglerade golvvärmen. Nischen var byggd som en tvåfacks garderob och den var placerad på en träram. Den vänstra delen av nischen utnyttjades som garderob i den högra delen fanns ingående elledning, elcentral och elmätare. I ena hörnet av den vänstra garderoben kom värmekabeln upp från golvet. Brandbilden tyder på att branden startat vid golvet i det utrymme som fanns mellan golvet och nischgolvet. Taket i anslutning till nischen var mycket kolat.

**Bild 3.** Översikt över nisch, man kan se rester av den avskiljande väggen/skivan, den vänstra delen är mer värmepåverkad än den del där elcentralen var placerad.

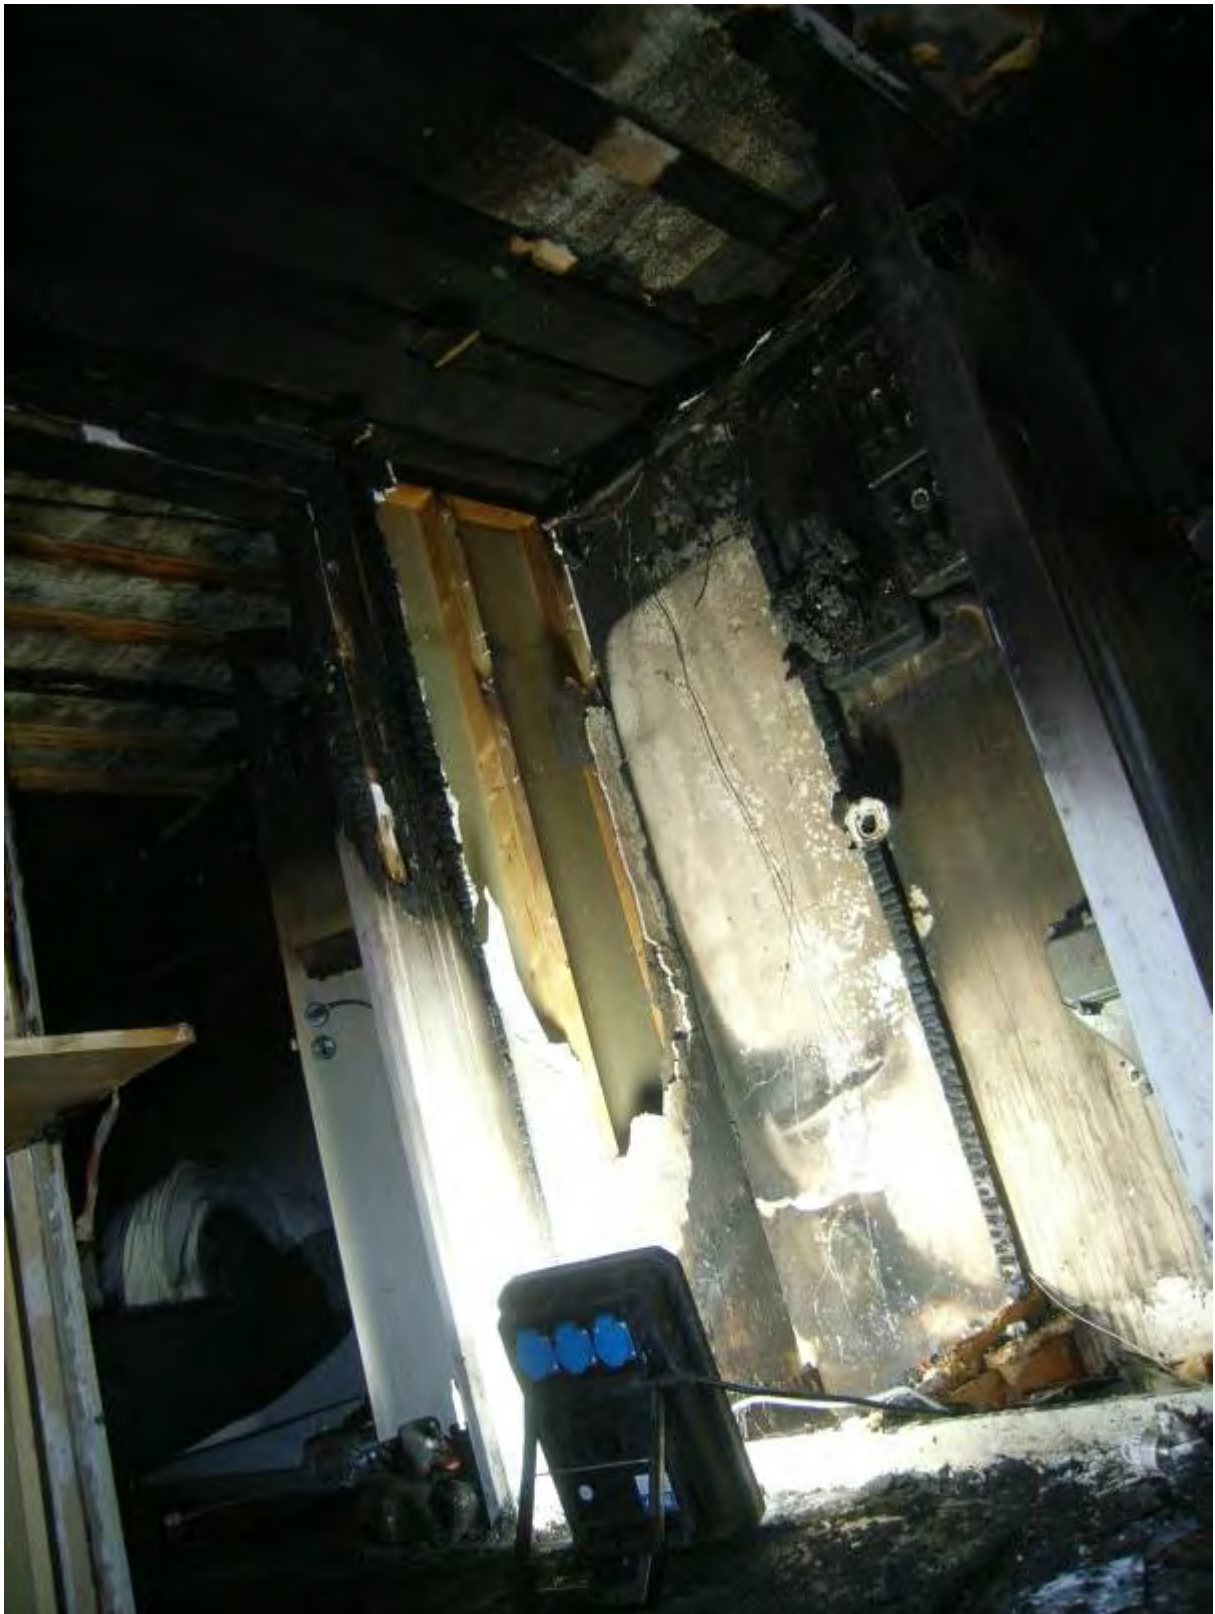
**Bild 4.** Bilden tagen mot taket, notera den kolade dörrposten.

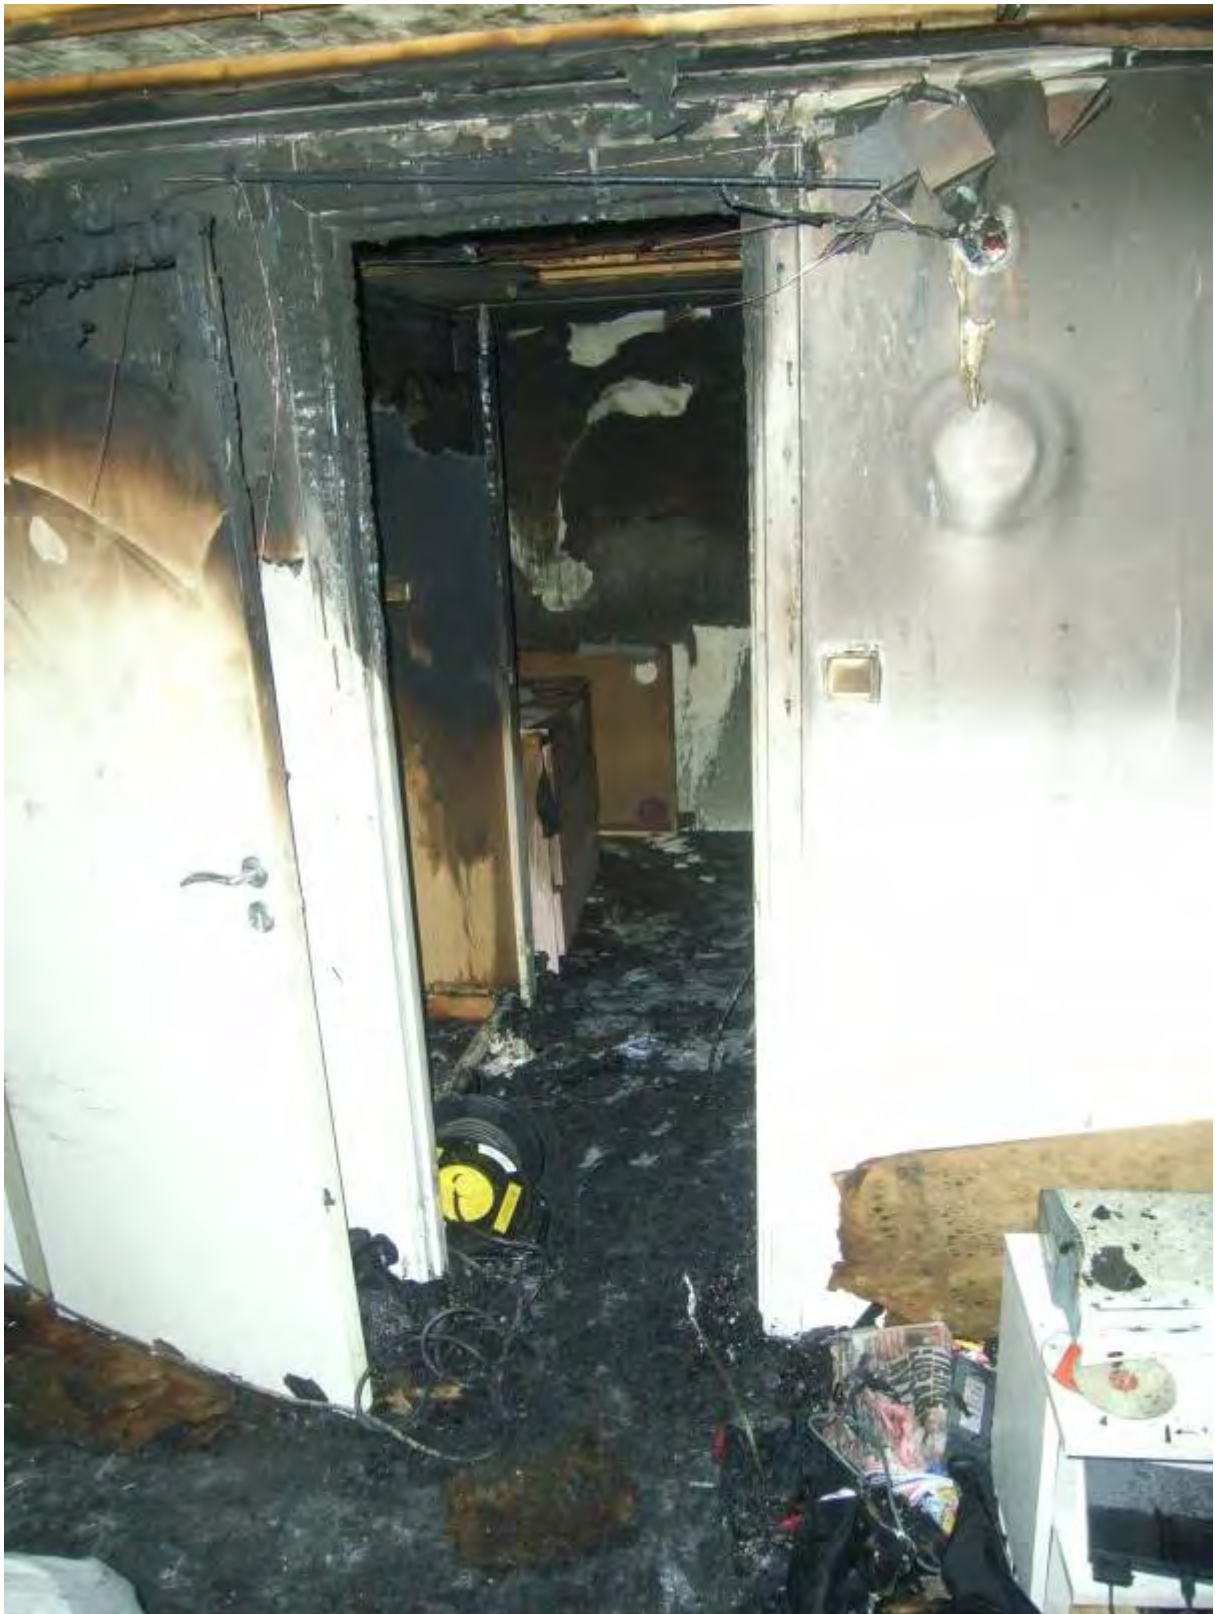
**Bild 5.** Bild tagen in mot startrummet.

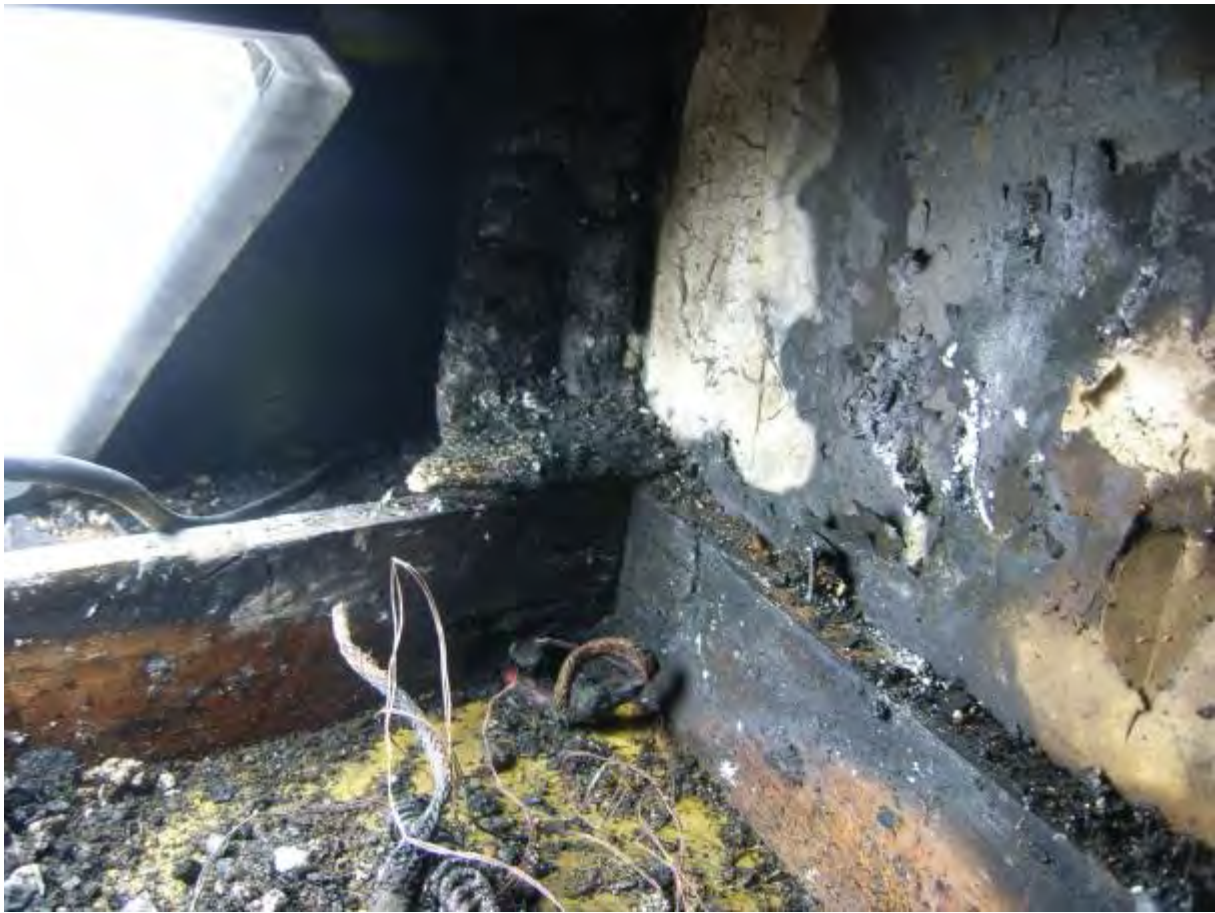
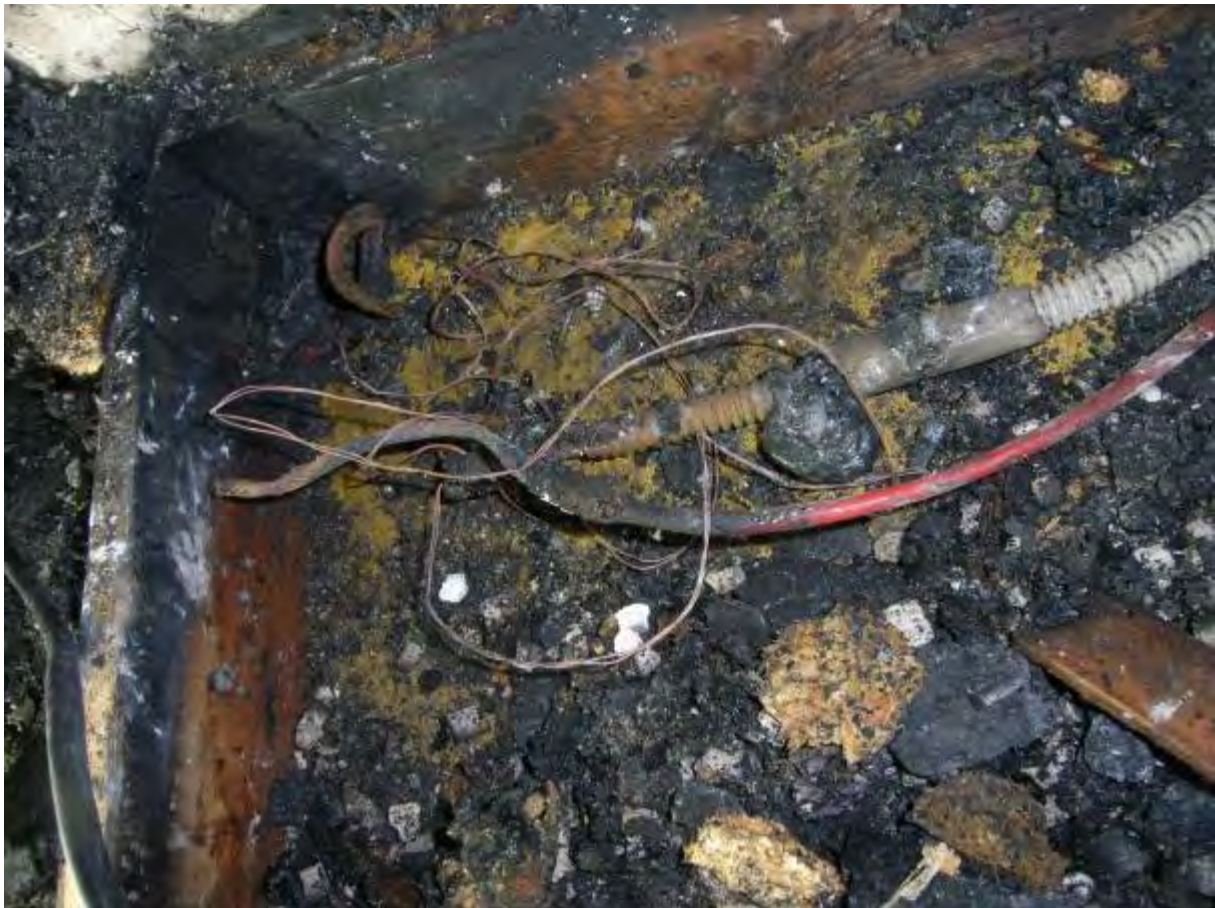
**Bild 6.** Här kan branden ha startat

**Bild 7.** Se föregående bild
