Explosion i lägenhet

(Brandutredning)

Explosion i lägenhet i Oskarström

Larmtid: 2010-12-28 kl 22.22.30
Adress: [REDACTED], Oskarström
Fastighet: [REDACTED]
Olyckstyp: Explosion
Objektstyp: Flerbostadshus
Olyckstutrymme: Kök
Olycksföremål: Utrustning på/vid spis
Direkt olycksorsak: Troligen uppvärmning av olika brännbara vätskor
Insatsrapport nr: 2010001565
SOS nr: 17.1009109.2

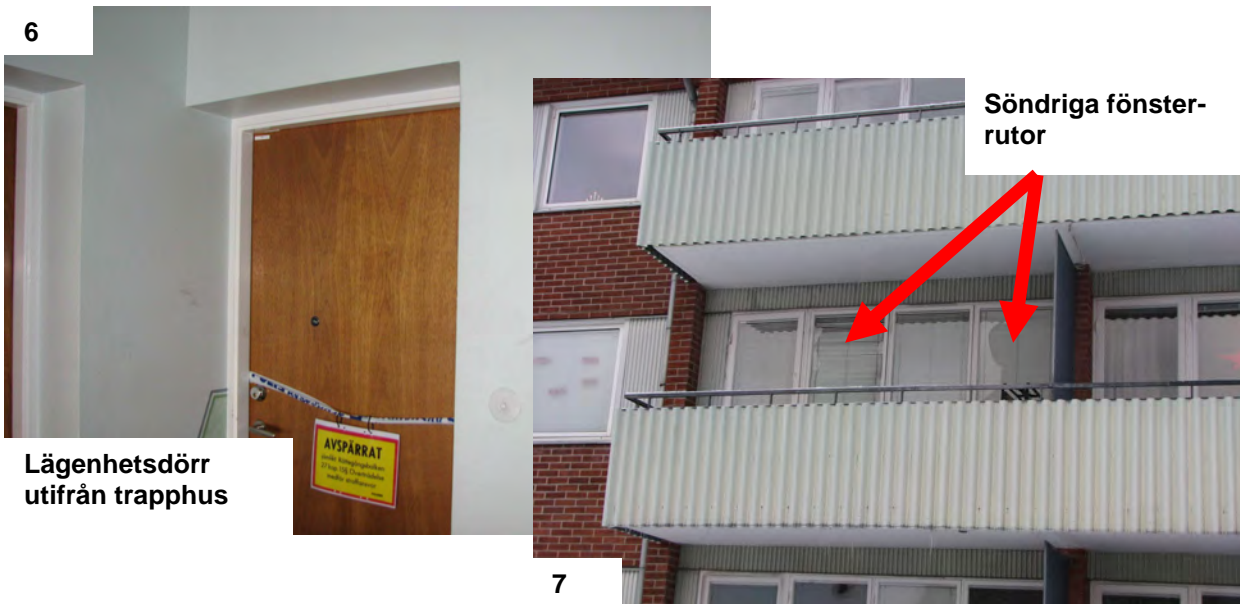
De skador som noterades utvändigt lägenheten är två söndriga fönsterrutor i vardagsrummet, invid balkongen. I trapphuset syns inga skador

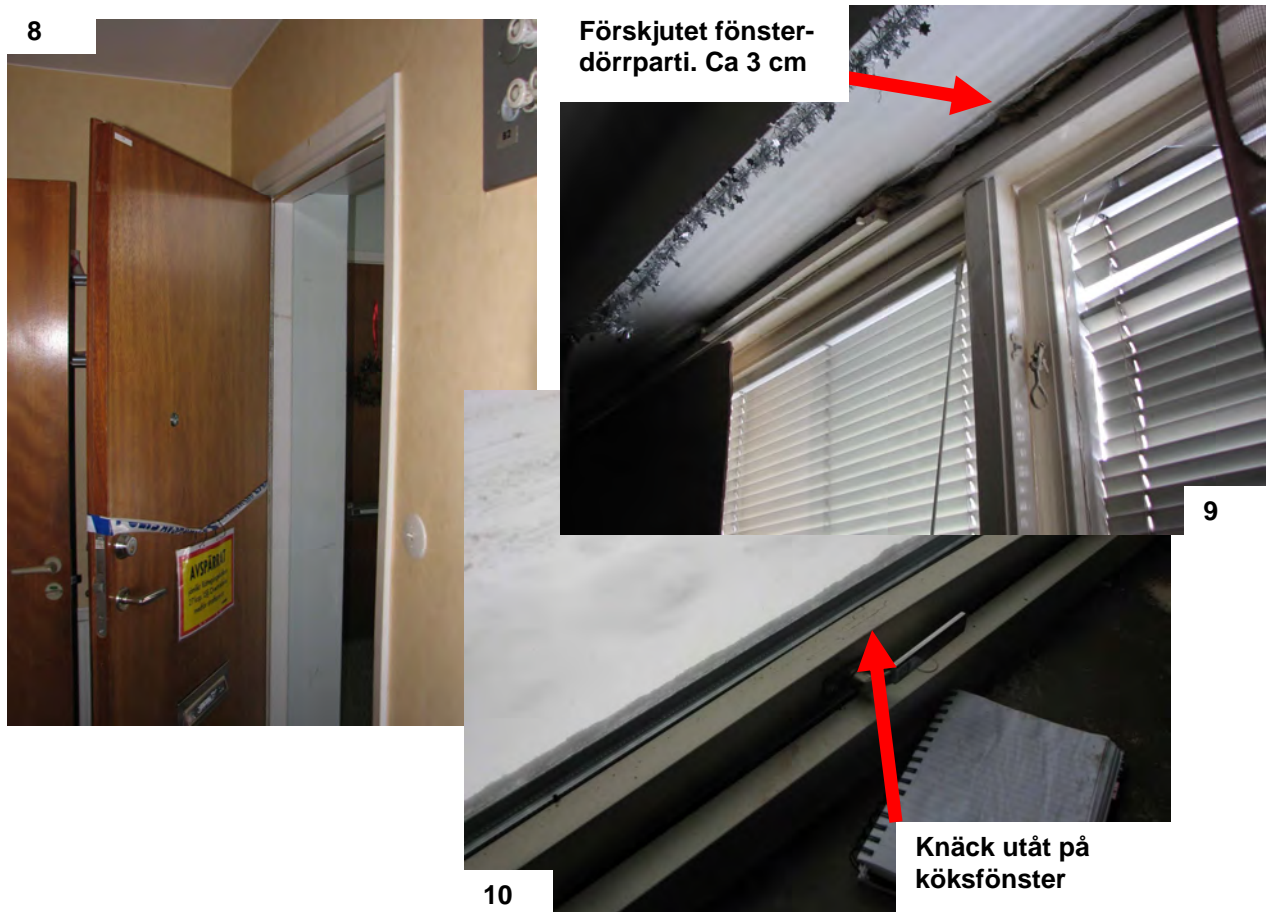
Invändigt i lägenheten syns inga skador invid lägenhetsdörrens insida. Dörren är inåtgående och har på så sätt stått emot den tryckvåg som var följd av explosionen. Däremot syns skador på hela det fönster och dörrparti om tre fönster och balkongdörr vilka finns i anslutning till vardagsrummet. Här har hela partiet skjutits ut ur byggnaden med runt 3 cm. Köksfönstret har en tydlig knäck utåt på mitten invid handtaget.

Gasmolnet antändes snabbt och slocknade snabbt. Tryckvågen gick ut i lägenheten och tryckte ut de delar som stod emot sämst. Då huset var av betong/tegel och lägenhetsdörren var inåtgående kom tryckvågen inte ut någon annan stans än vid fönstren. Fönster i köket var mer robust än fönstren i vardagsrummet varpå just fönsterpartiet inklusive altandörren där trycktes ut ca 3 cm ur fastigheten. Två av dessa fönster gick också sönder. Köksfönstret har en knäck i mitten invid handtaget som följd av tryckvågen.

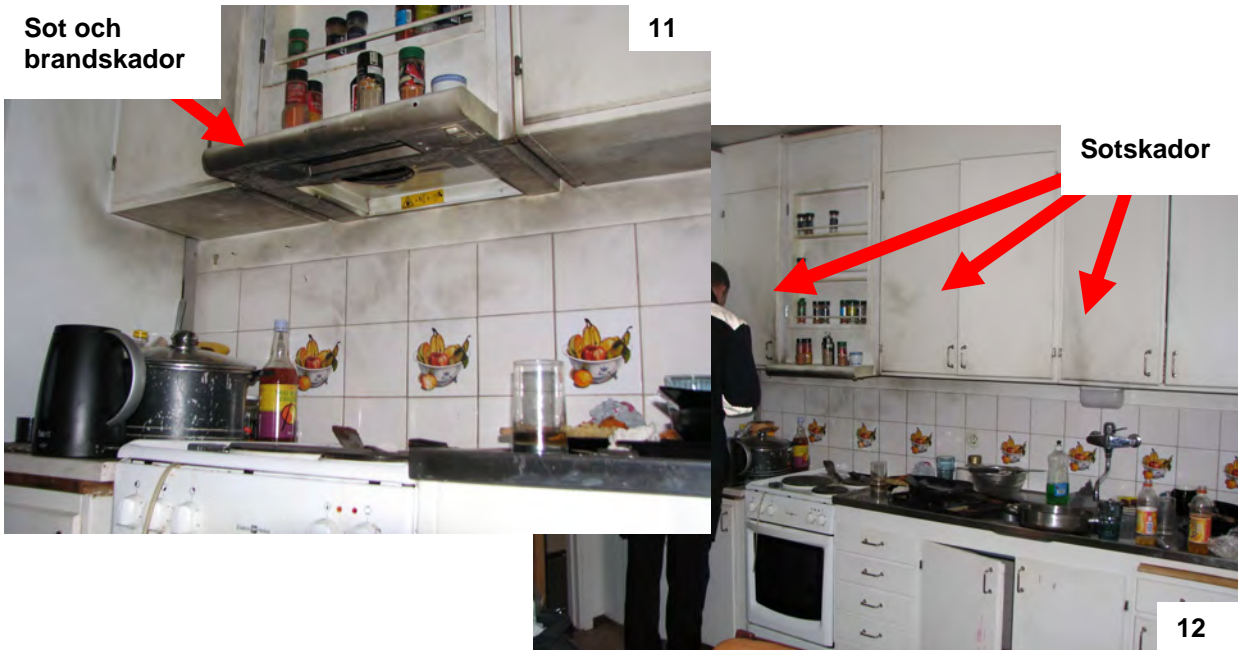
I köket syns sotskador invid spisfläkt och i underkant på skåp ovan diskbänk bredvid spis. Kraftigare sotskador, brandskador syns i spisfläktens främre underkant. Fläktens filter är bortplockat, troligen redan direkt efter explosionen i samband med att personerna lämnade lägenheten. Inga kvarlämnade kastruller etc finns att notera, varför även dessa bedöms ha plockats bort innan räddningstjänst och polis ankom platsen efter inkommet larm.

Brand, sot och smältskador tillsammans med tryckvågsskador och vittnesuppgifter ger en bild av att startplats är i köket invid spisen. Brand och sotskador på spisfläktens undersida visar på att brand- explosionsplatsen är under fläkten ovan spisen. Samlat visar sotskador under skåp ovan diskbänk på att det rört sig om ett snabbt brandförlopp som snabbt gått tillbaka vilket tyder på just en explosion.

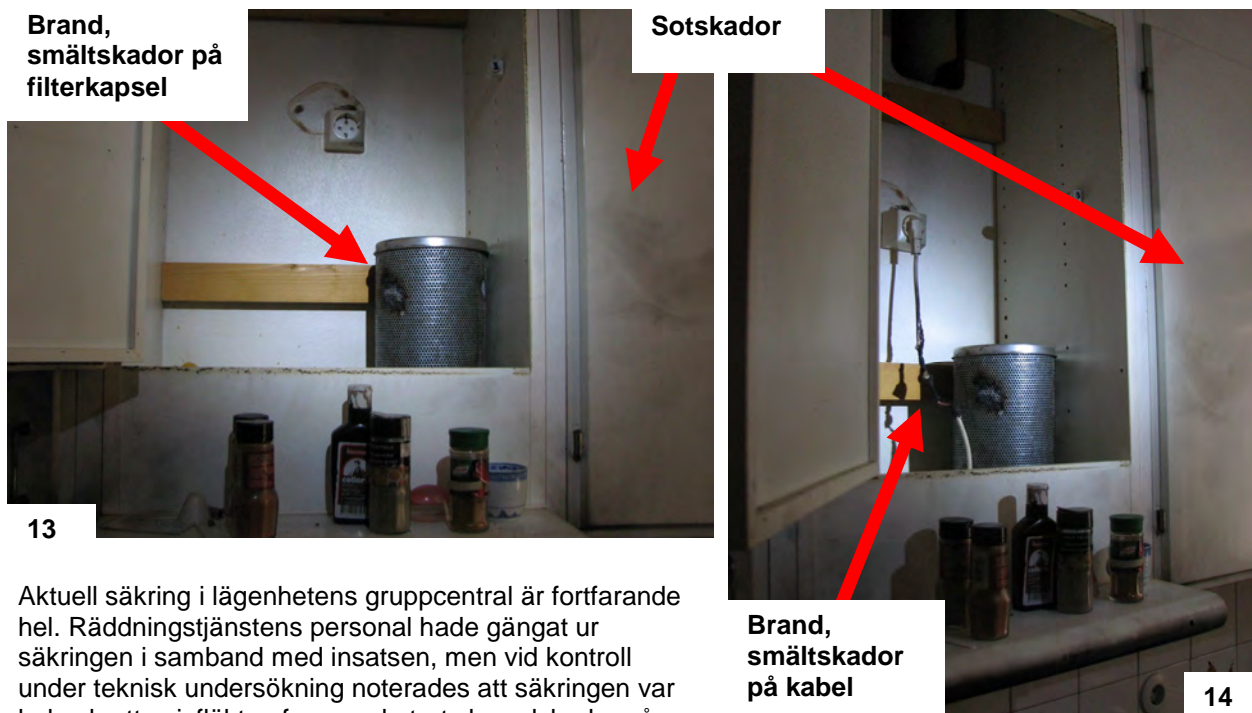
I köksskåp ovan spis (fläktskåp) syns ett tydligt brännmärke på spisfläktens övre del (filterkapseln). Dessutom syns brandskador på den kabel med stickpropp vilken försörjer aktuell spisfläkt med ström. I övrigt syns små sotskador på fläktskåpets högra dörrs insida, vilken ligger nära spisfläktens filterkapsel då skåpsdörr är stängd. I övrigt syns nära på inga sotskador i fläktskåp.

Aktuell säkring i lägenhetens gruppcentral är fortfarande hel. Räddningstjänstens personal hade gängat ur säkringen i samband med insatsen, men vid kontroll under teknisk undersökning noterades att säkringen var hel och att spisfläkten fungerade trots brandskador på den försörjande elkabeln.

Säkringen var hel varför någon kortslutning inte ägt rum i fläkten eller kabel till fläkt. Att någon form av överledning skulle ha skett mellan tex fas och nolla utesluts av att då borde brand och sotskador vara mer omfattande inne i fläktskåpet. Och troligen också mer omfattande i fläktskåpet än under köksfläkt.

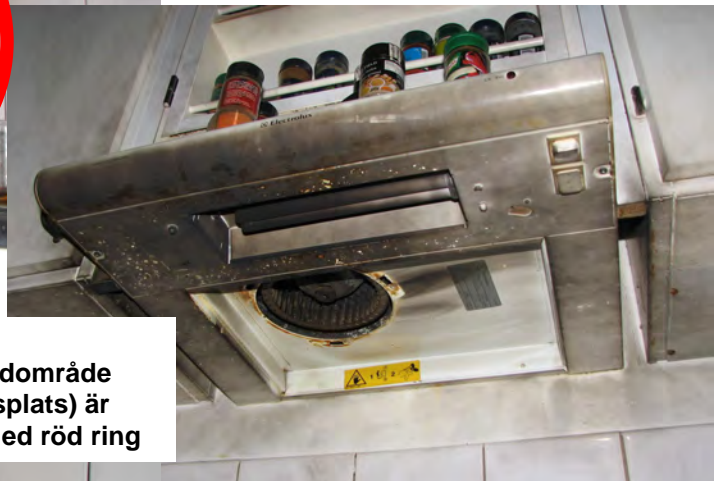
16

Smältskador på kabel i fläktskåp tyder på en brand inne i fläkfilterkapseln där sedan kabeln legat emot. Följden blir att kabeln smälter och delvis brinner vilket ger skador på kabel och små sotskador invändigt höger fläktskåpsdörr.

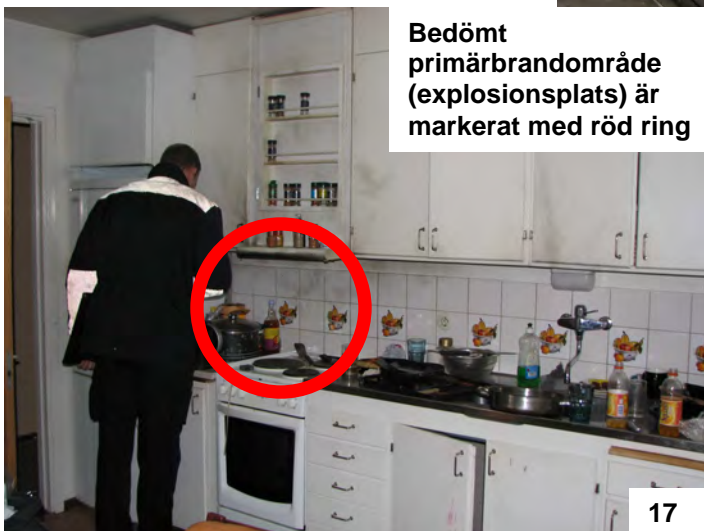
17

Bedömt primärbrandområde (explosionsplats) är markerat med röd ring

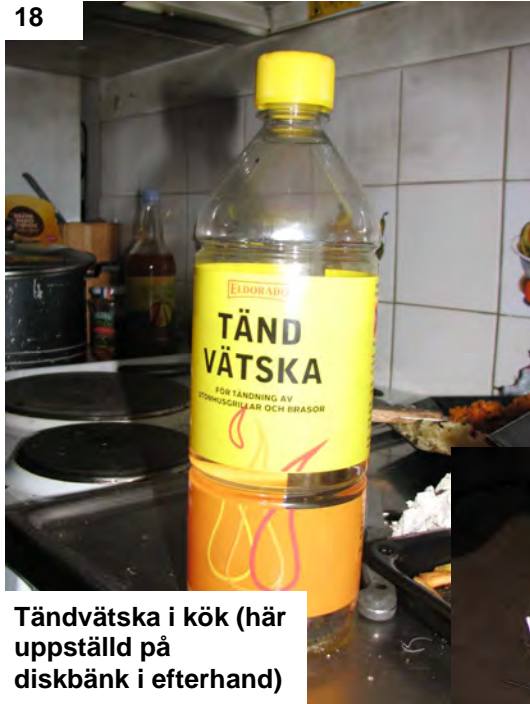
18

Av skadebilden syns en explosion i någon form av gasmoln ha skett. Inga rester av sprängd smällare eller liknande har noterats i lägenheten. I lägenheten hittas en förpackning för fyrverkeripjäser samt på flera platser i lägenheten finns brandfarlig vätska i form av tändvätska och rödsprit.

Tändvätska i kök (här uppställd på diskbänk i efterhand)

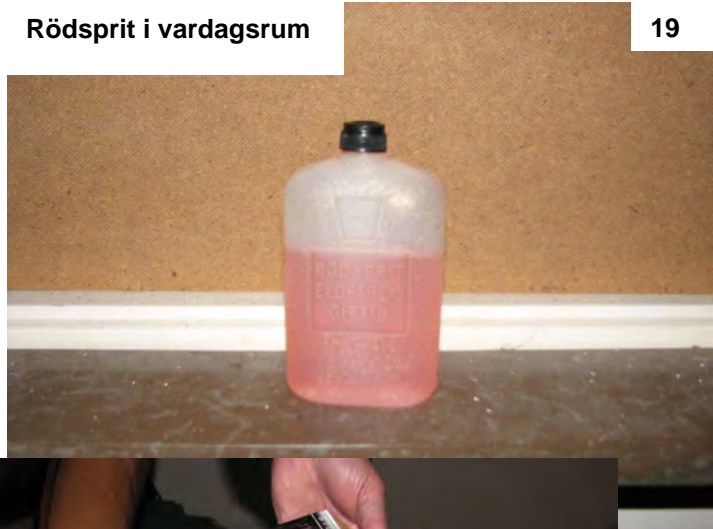
19

Rödsprit i vardagsrum

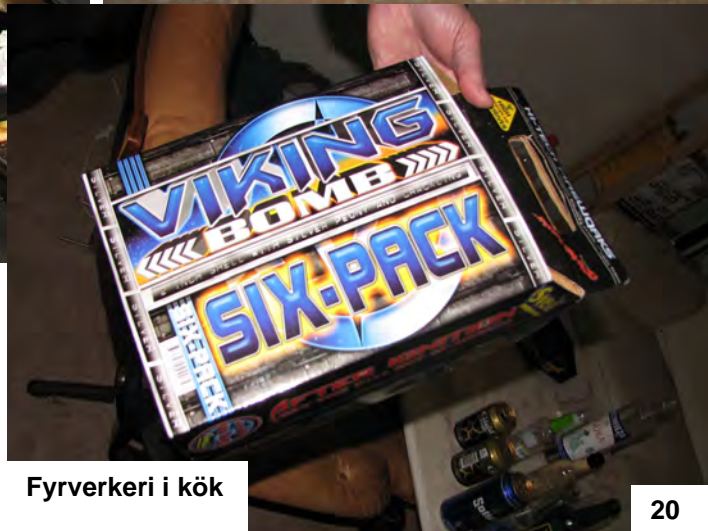
20

Fyrverkeri i kök
