## UPPSALA BRANDFÖRSVAR

### BRANDUTREDNING Undersökningsprotokoll

### Lägenhetsbrand med dramatisk utrymning

<b>Larmtid:</b>	2010-12-01, kl. 03:23:00, onsdag
<b>Adress:</b>	[REDACTED] Uppsala
<b>Objektstyp:</b>	Flerbostadshus
<b>Startutrymme:</b>	Trapphus
<b>Startföremål:</b>	Askkärl
<b>Brandorsak:</b>	Aska
<b>Insatsrapport:</b>	2010C01481

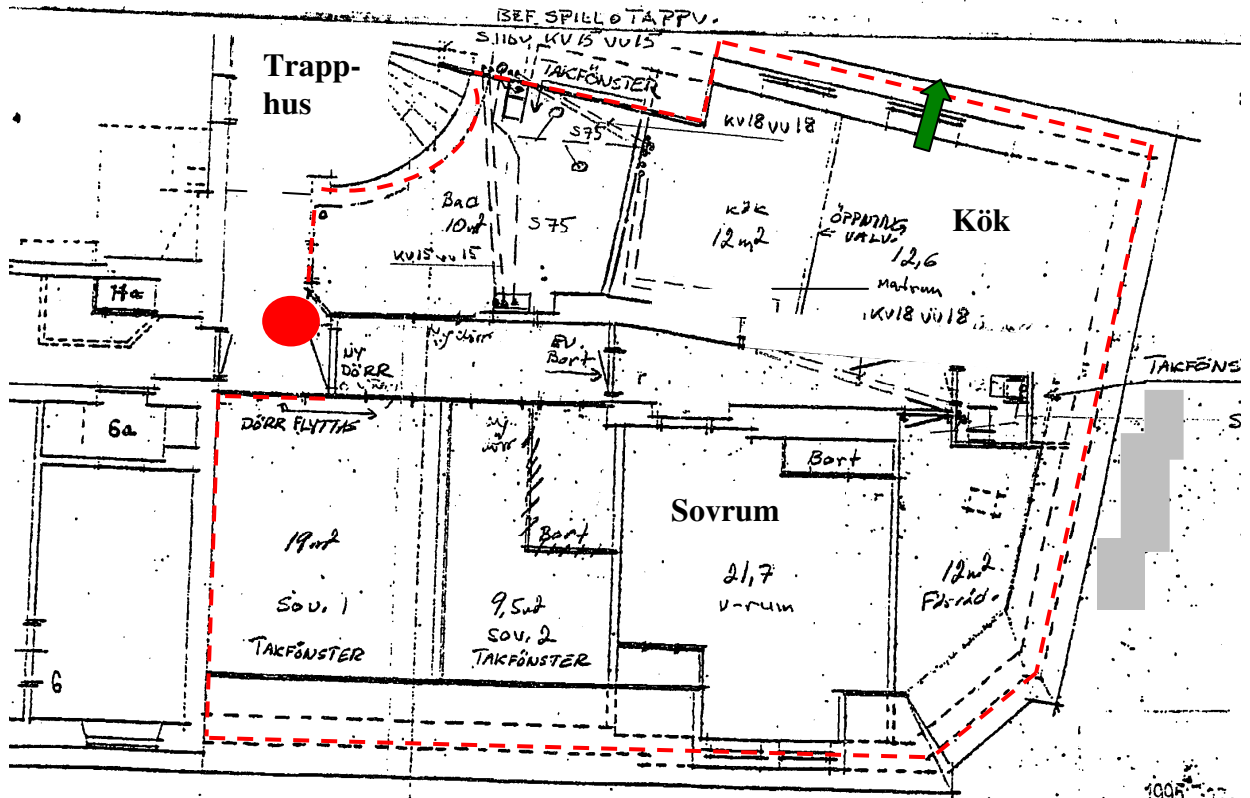
**Bild 2.** Ritning över vindslägenheten och trapphuset  
 Gröna pilen - köksfönstret som familjen utrymde från.  
 Röda pricken - primärbranden

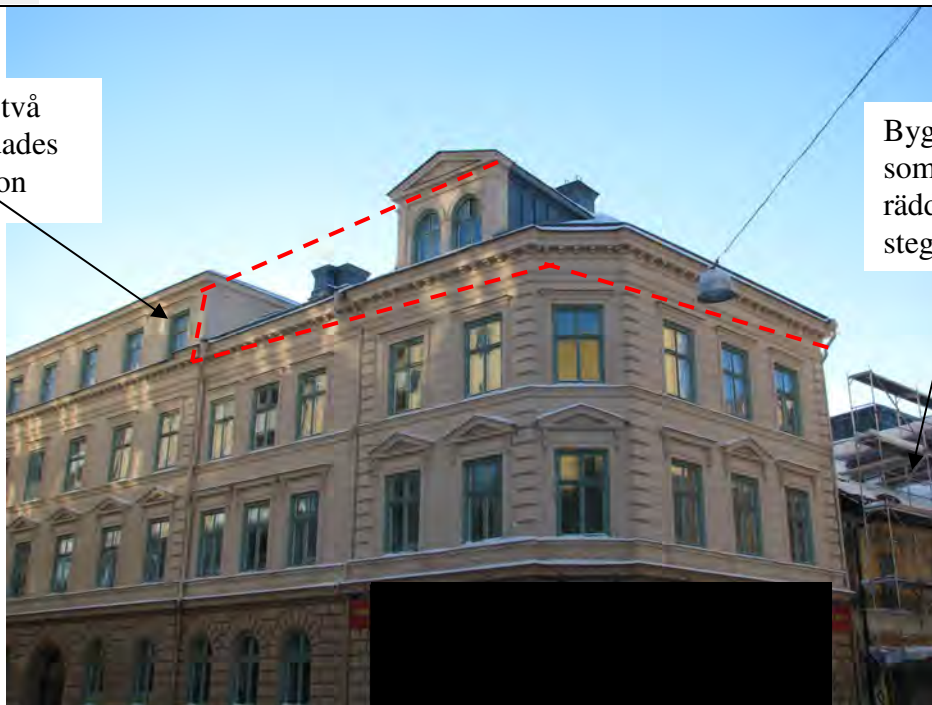
Fönstret som två personer räddades med stegfordon

Byggnadsställningen som tre personer räddades med stegfordon

**Bild 3.** Norra hörnet, markeringen visar den brandskadade lägenheten

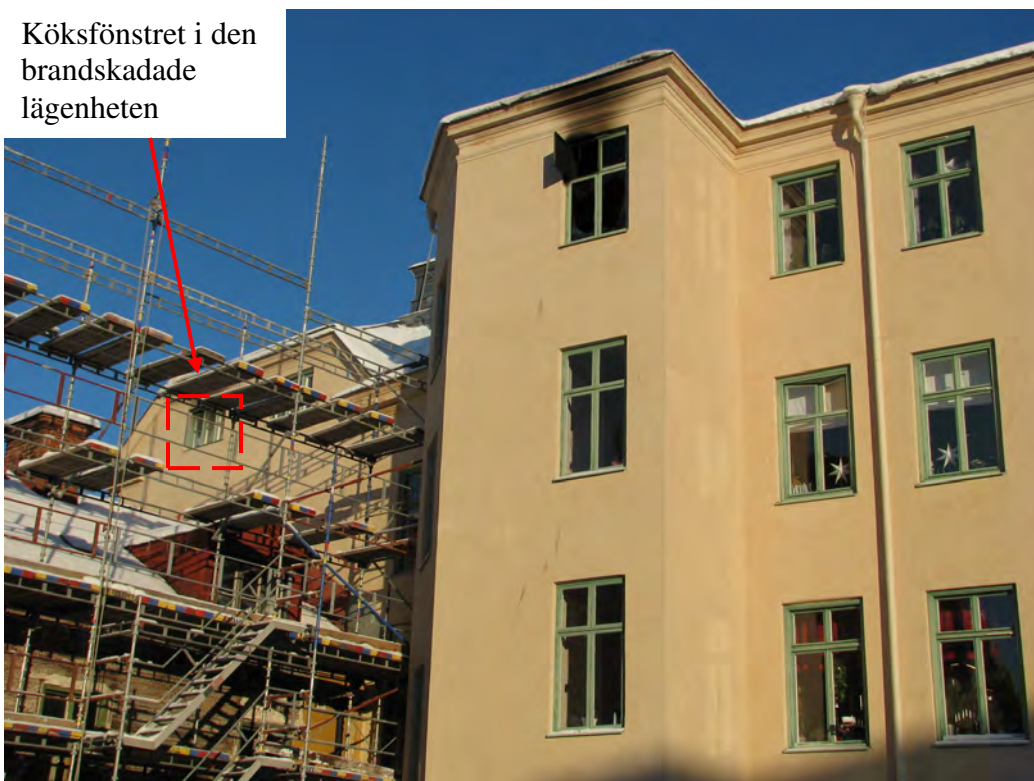
**Bild 4.** Trapphuset från innergården. Innanför det översta fönstret var primärbranden. Observera soten på fasaden ovanför.

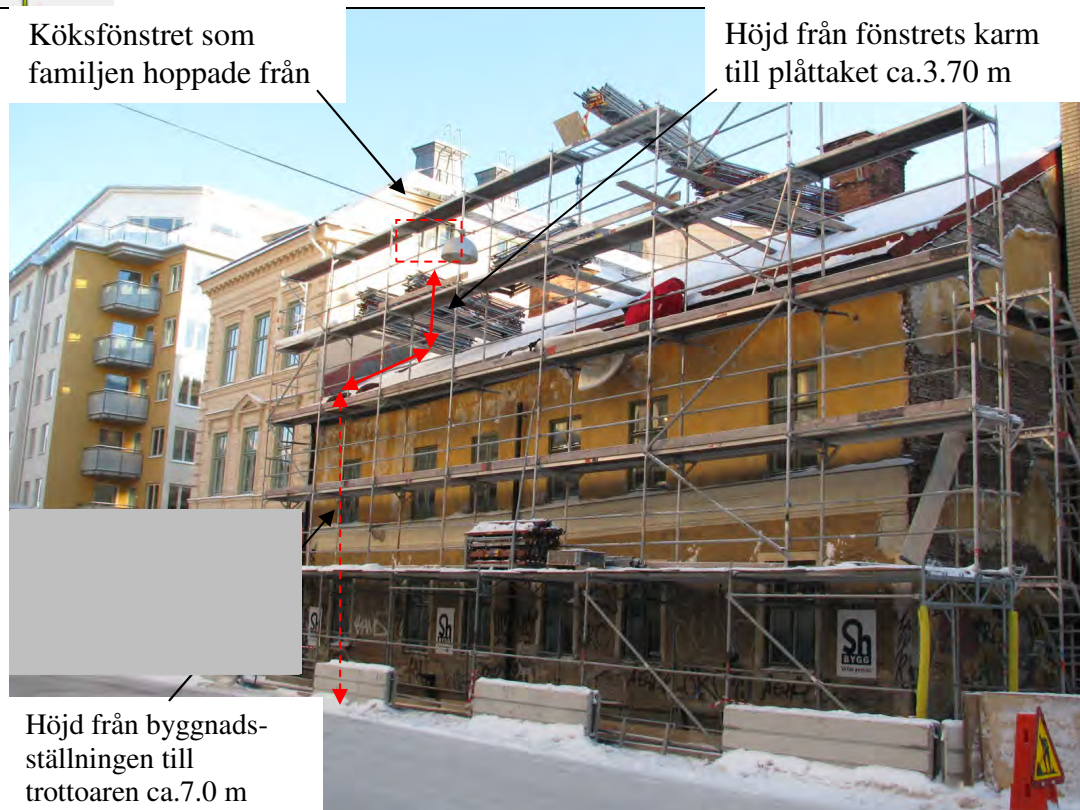
**Bild 5.** Bäckens gränd. De tre som hoppade ut från lägenheten hamnade på de bandtäckta plåttaket och gled sedan vidare mot byggnadsställningen.

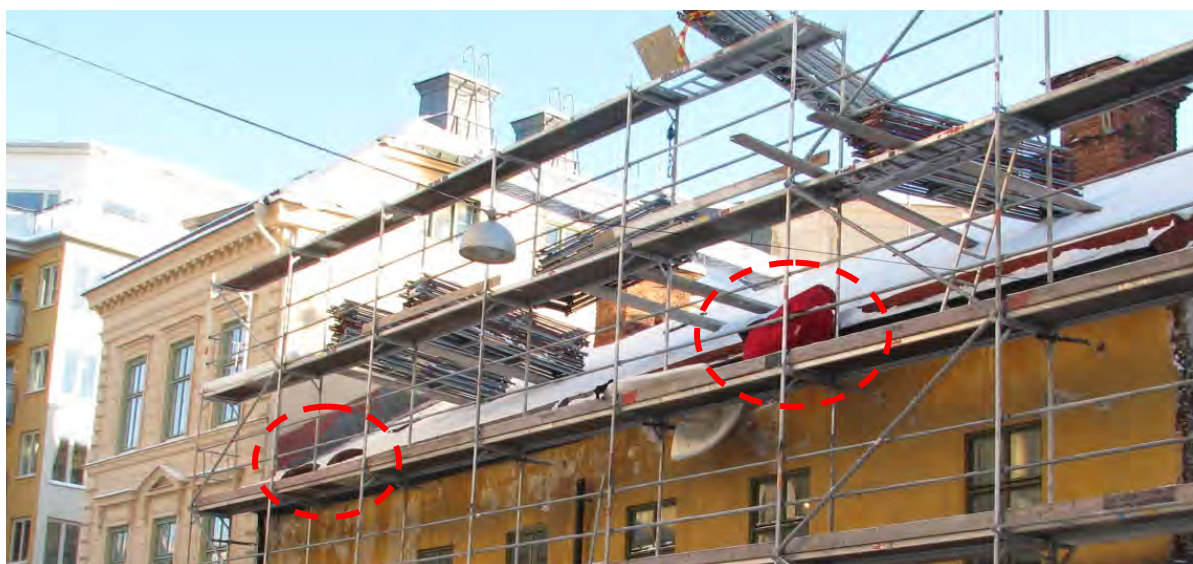
**Bild 6.** Bilden visar vad familjen kastade ut genom fönstret för att lindra fallet mot taket, kuddar, bäddmadrass och en "saccosäck"

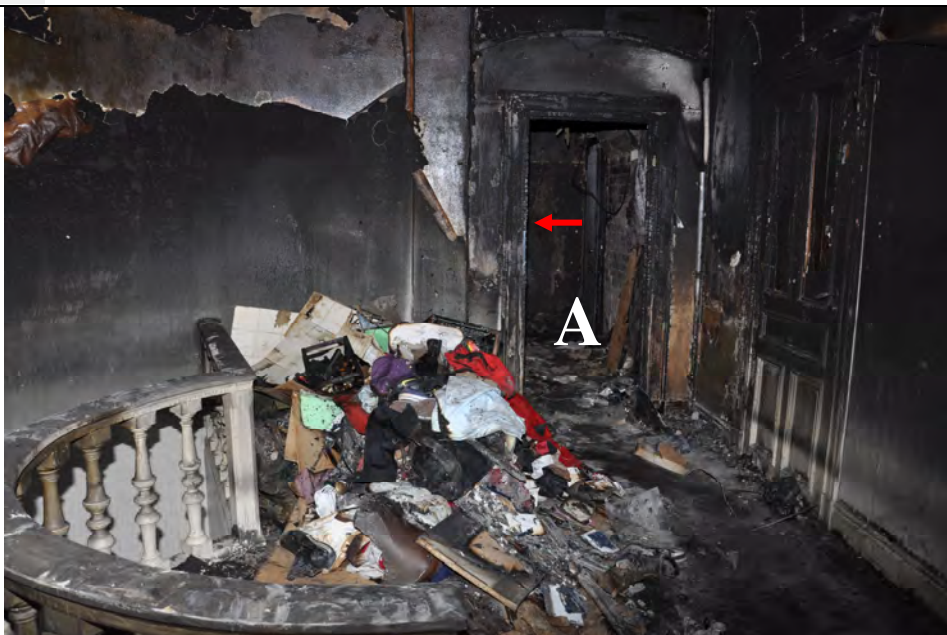
Högst upp i trapphuset utanför de två vindslägenheterna Utanför den vänstra lägenheten är det ett område till vänster om lägenhetsdörren. I det massiva trägolvet är det en tydlig genombränning av storleken ca.50x50cm, djup ca.8 cm.

**Bild 7.** Trapphuset, högst upp. A – primärbrandområde. Den brandskadade lägenheten är till vänster bakom väggen, röd pil. Högen med kläder och annat som syns på bilden har brandpersonalen placerat där.

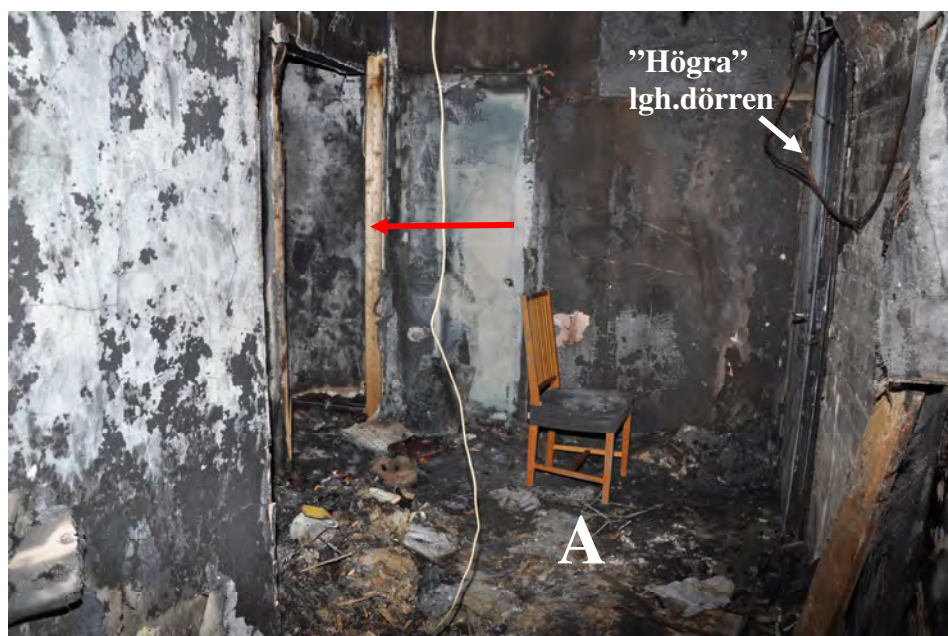
**Bild 8.** Ytskiktet på väggar och tak var enkel gips monterad på pärlspont. På golvet till vänster om dörren i trapphuset stod enligt uppgift förvaringsskåp för kläder och skor. När rökdykarna bröt upp dörren till lägenheten lossnade den från karmen.

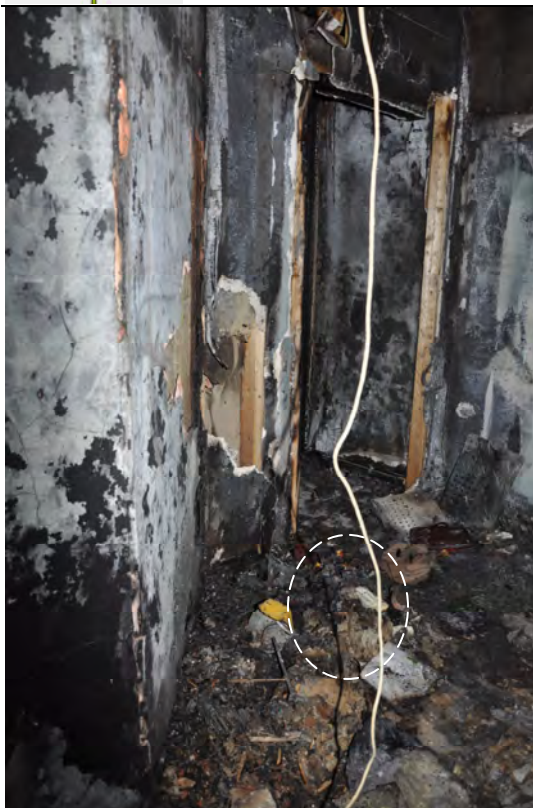
**Bild 9.** Dörren är demonterad ur karmen

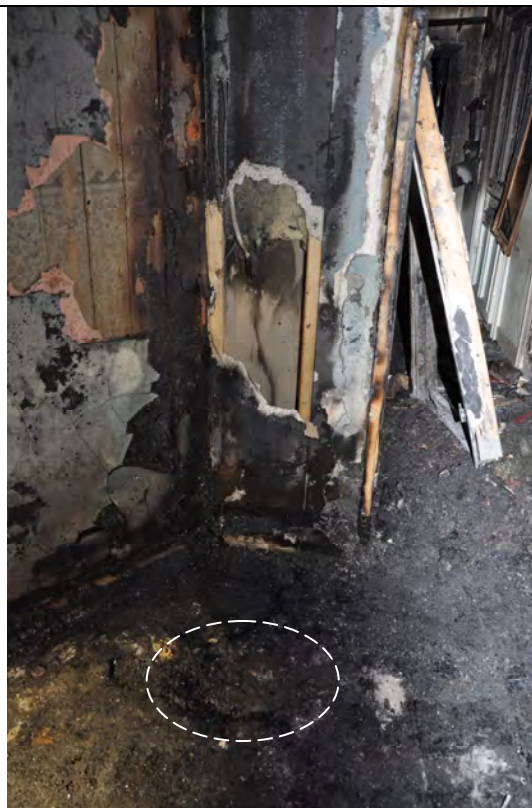
**Bild 10.** Trapphuset, till vänster om lägenhetsdörren. Cirkeln visar placeringen de djupa brandskadorna i trägolvet

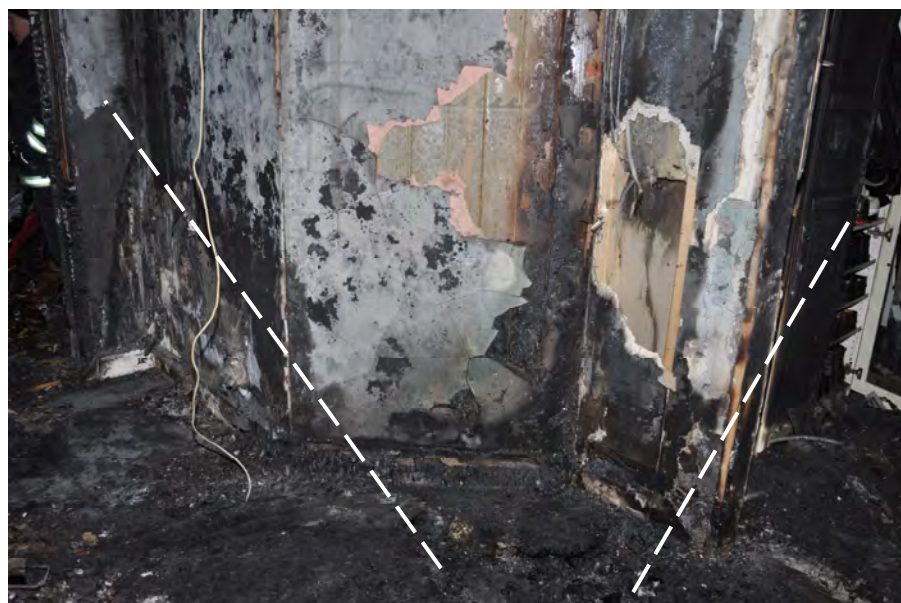
- Brandorsaken var att ej släckt aska placerats i ett kärl som ej var lämpat för detta.
- hantering av aska skall ske med stor försiktighet och de kärl som används ska vara obrännbara
- för att minimera riskerna bör kunskapen hos de som nyttjar eldstäder ökas
- lägenhetsdörren var av typen ”säkerhetsdörr”. Den stod emot branden men infästningen och omkringliggande vägg tycks ej varit tillfylles
- familjen som utrymde hade vid tidigare ”familjeråd” noggrant planerat hur de skulle agera vid en eventuell utrymningsituation. I och med detta utförde de utrymningen på ett utmärkt sätt trots den prekära situationen.

**Bild 11.** Primärbrandplatsen. Djupa brandskador, golvsockeln är bortbränd. Brandbilden visar ett brand-V, spetsen visar primärbrandområdet.

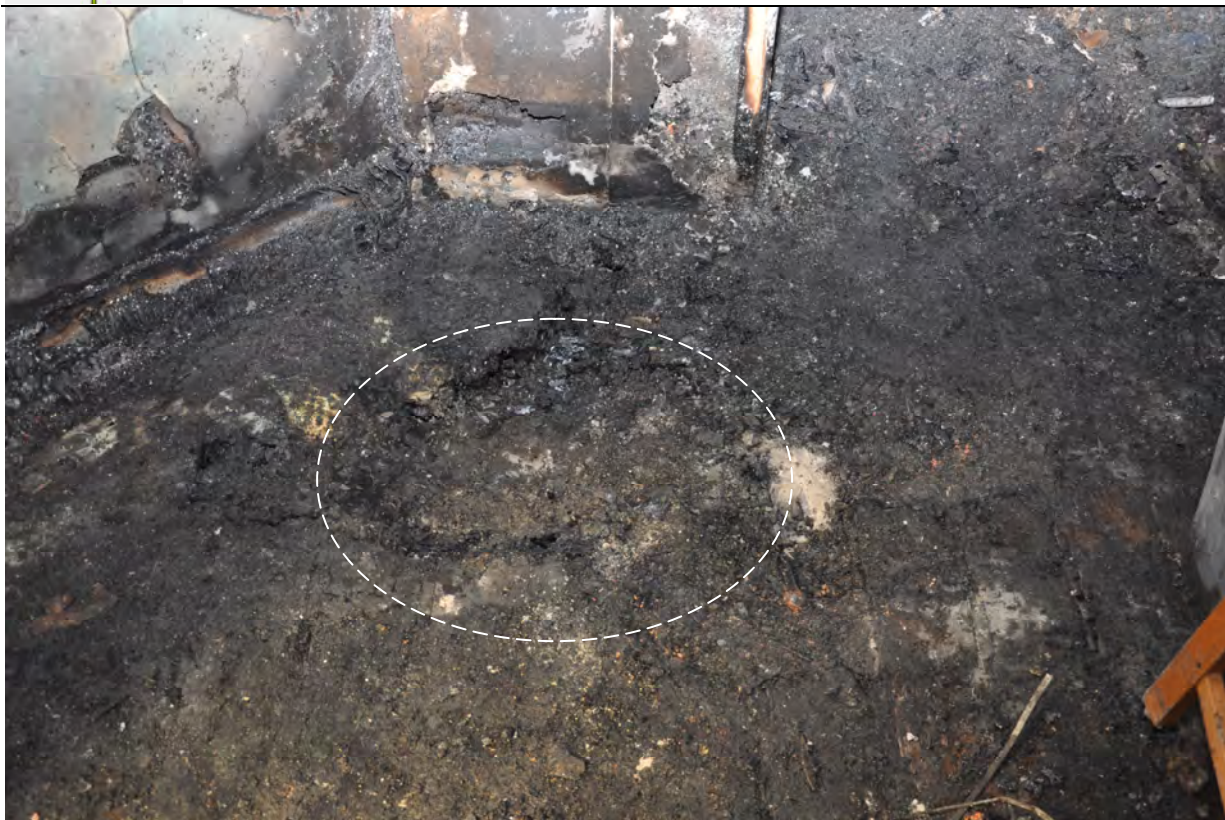
**Bild 12.** Djupa förbränningar i golvet inom ett markerat område. Arean ca. 50x50 cm, djup ca. 8 cm.

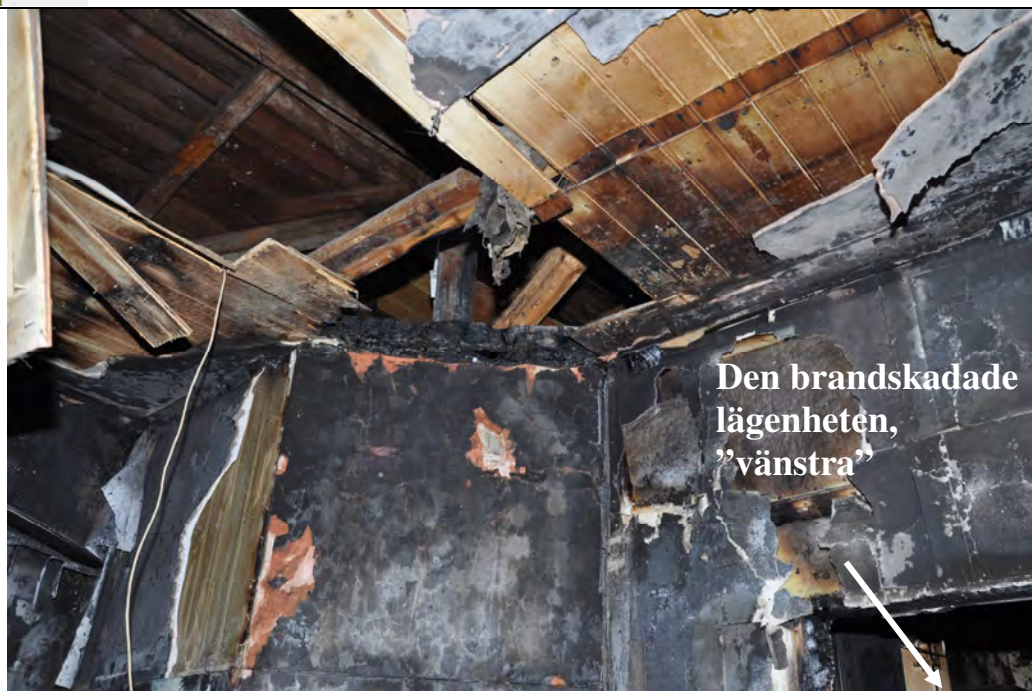
Hade branden spridit sig till vinden hade risk för brandspridning förelegat till stora delar av byggnaden.

**Bild 14.** Brandpersonalen har sågat upp innertaket för att säkerställa att branden inte spridit sig till vinden. Att branden inte spridit sig beror med största sannolikhet på att gipsskivan fördröjt brandspridningen och att brandpersonalen angrep branden innan den bröt igenom innertaket.

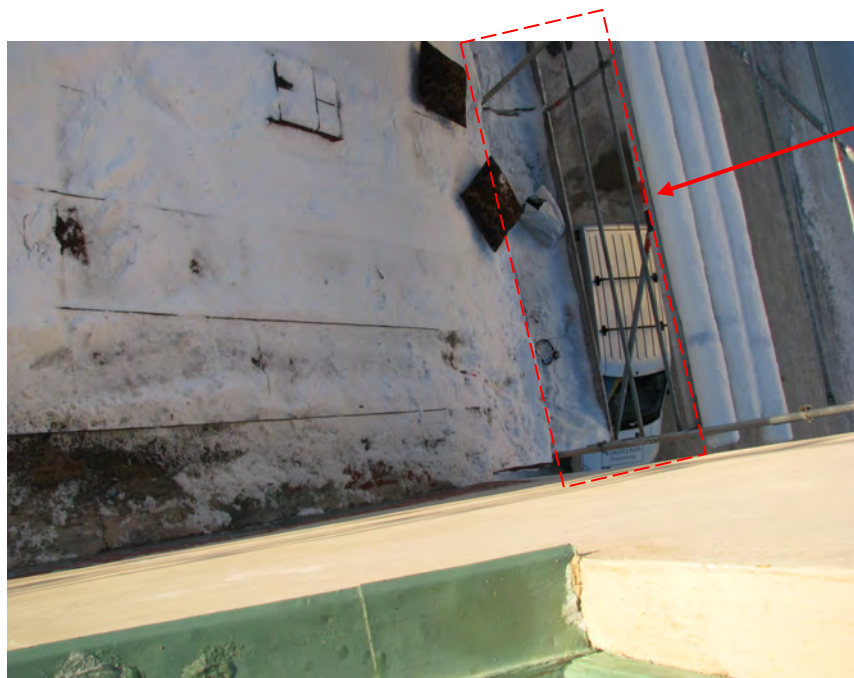
Byggnadsställningen.

**Bild 19.** Det bandtäckta plåttaket som familjen hoppade ned på.
